HAGABADET

Vård- och underhållsplan

Göteborg 2013-10-22
Martin Lindholm
Johanna Lange

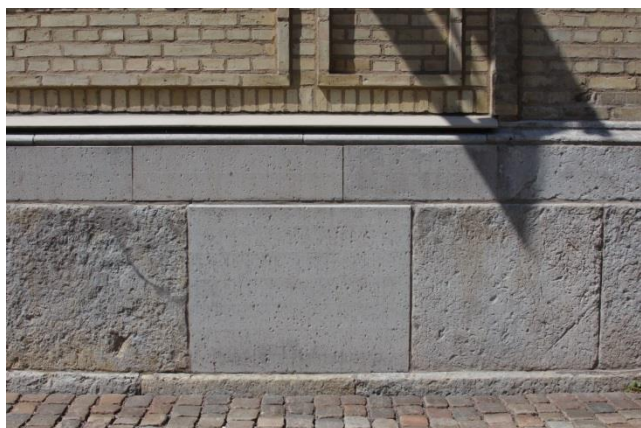
Sockel med vittrad originalsten respektive kompletterad slätare sten.

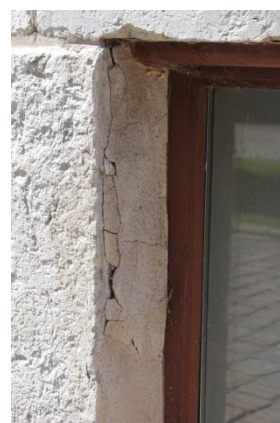
Putsad fönstersmyg med sprickor och putssläpp mot öster.

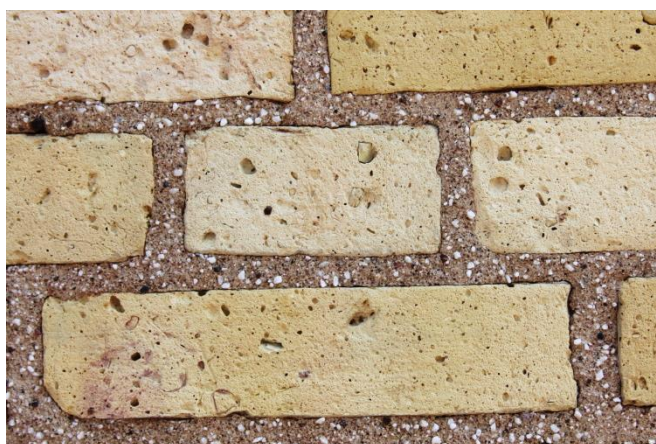
Skador i tegel och fog efter klottersanering. Ytan blir porös och suger lättare upp vatten.

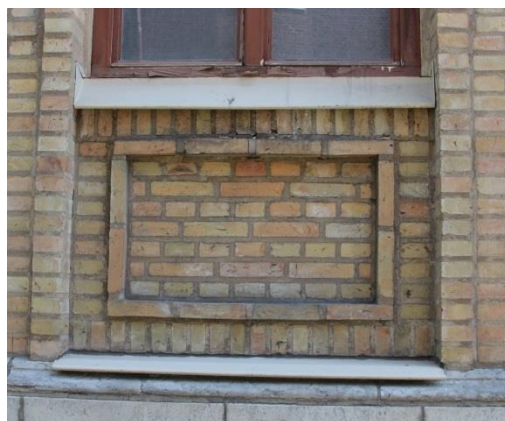
Bröstning vid ångbastu med fuktgenomslag mot väster.

Utredning och åtgärd av fuktproblematik/tätskikt samt foglagning.

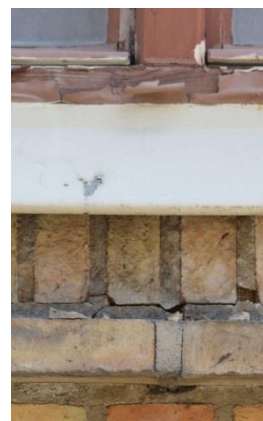
Detaljbild av fogsläpp.

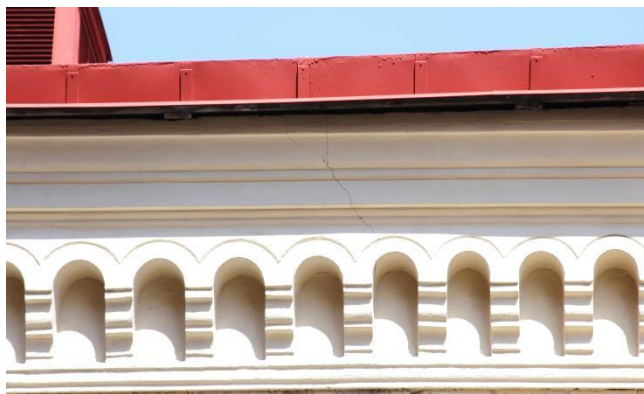
Murad putsad utkragande takfot med konsoler och valv. Sättningsprickor förekommer på flera ställen.

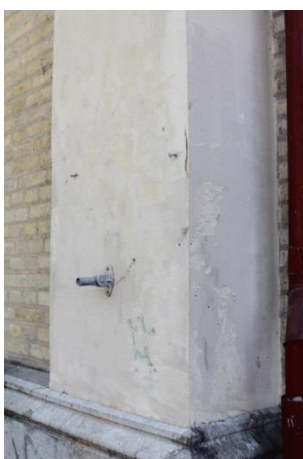
Putsat hörn med skador efter klottersanering.

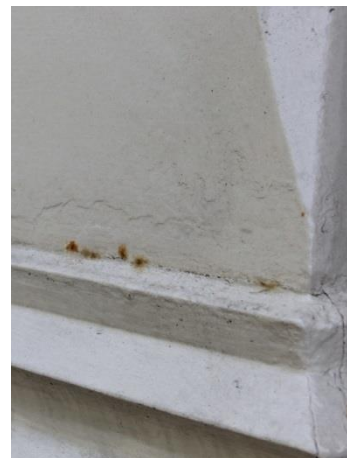
Rostfläckar i kolonnbasen.

Färgborttagning, rostskydd och ommålning med linoljefärg.

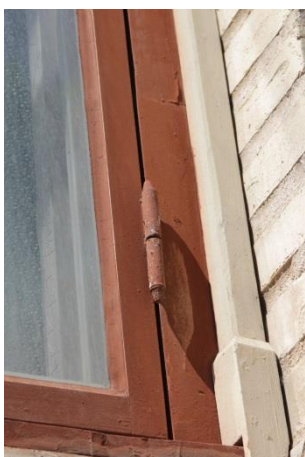
Sprickor och färgsläpp i fönster mot öster.

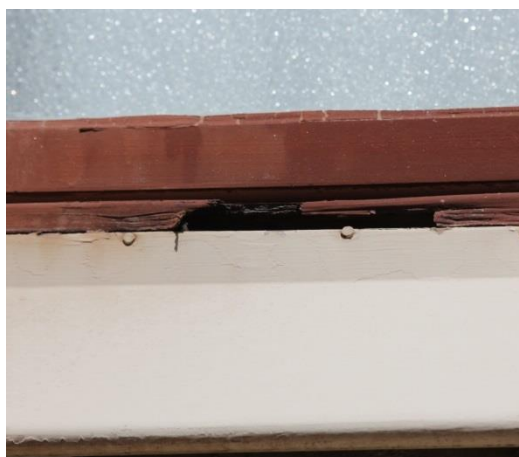
Röta i karmbottenstycke mot söder.

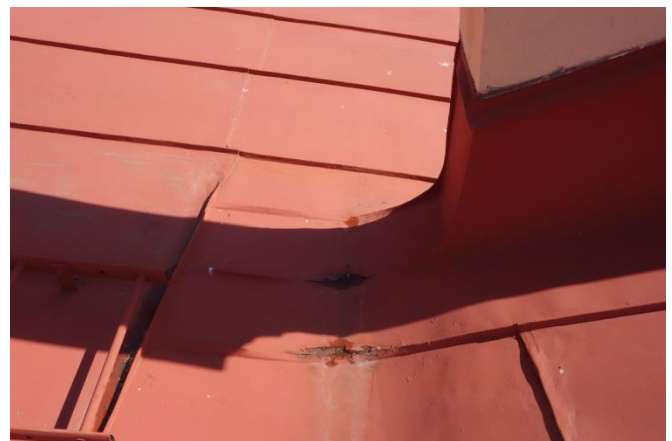
Färgsläpp och påbörjat rostangrepp.

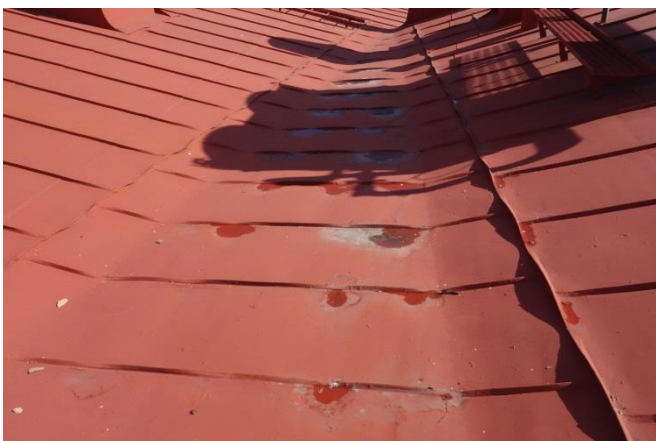
Lågpunkt medfärgsläpp och påbörjat rostangrepp.

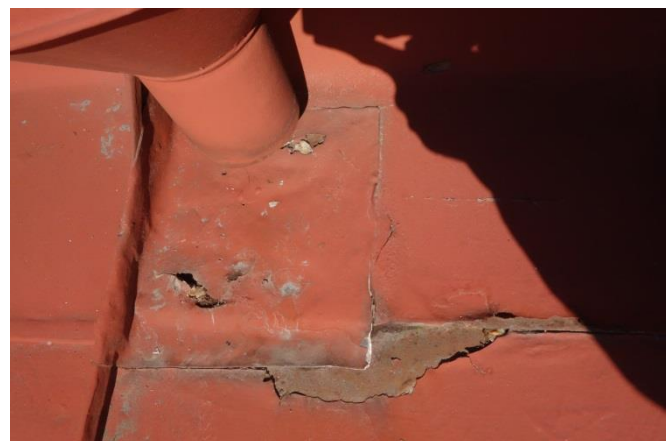
Färgsläpp, rostangrepp och delvis genomrostad plåt.

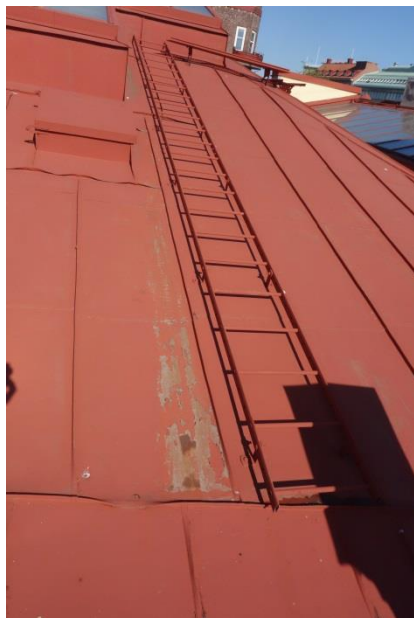
Färgsläpp i takfall mot söder.

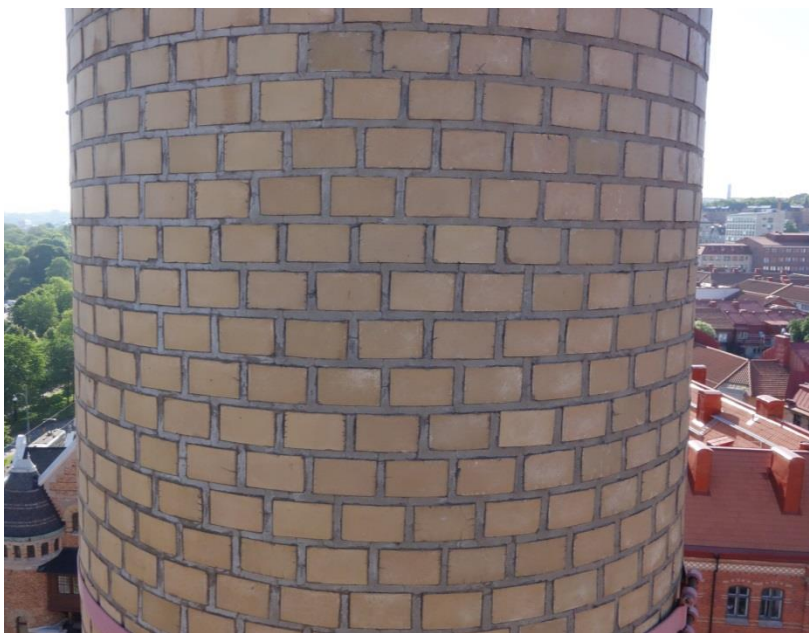
Fogar i allmänt gott skick.

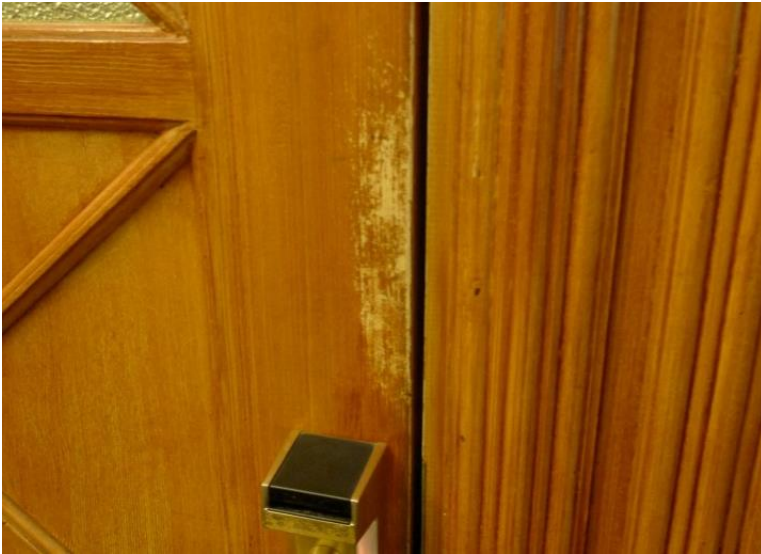
Slitage i dörr mot personalrum.

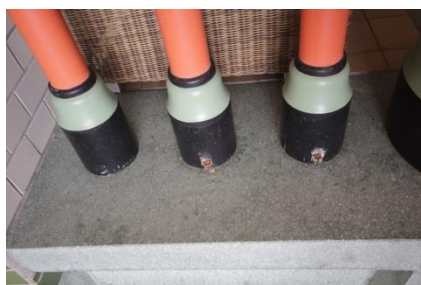
Pelare med rostande bultar i basen.

Rostande bultar i pelare i anslutning till golv.

Bultar bytes mot nya rostfria. Pelare putslagas och ommålas med linoljefärg lika befintligt utseende.

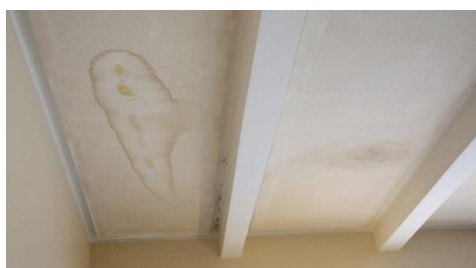
Fuktskada i ljudabsorbent.

Sprickor i målningsbehandling. Ljudabsorbenter upptar fukt och är grogrund för mikrobiella angrepp, typ svartmögel och aspergilus.

Utredning av fuktproblem. Byte av absorbenter och ommålning.

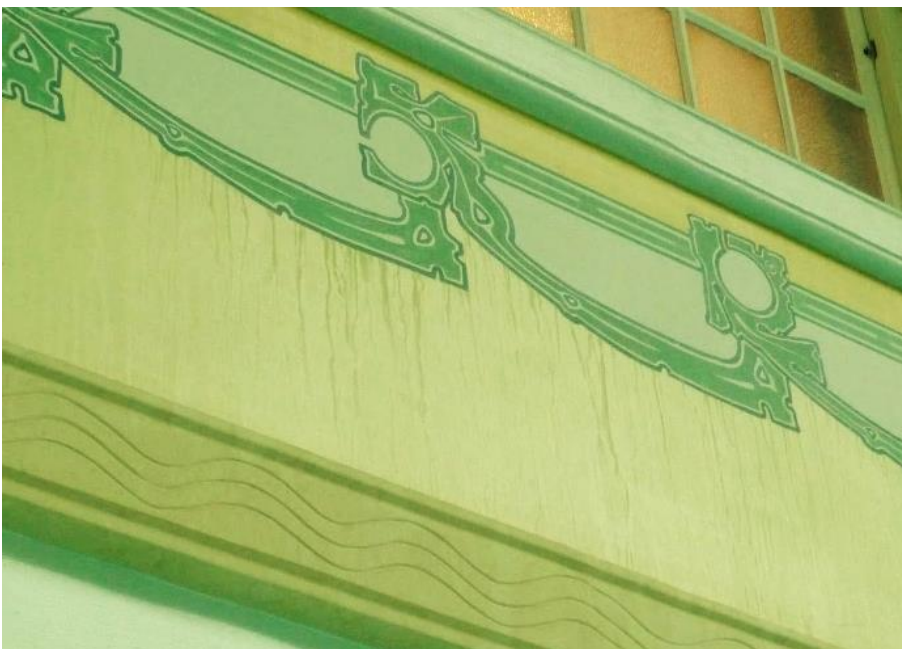
Rinningar i måleri.

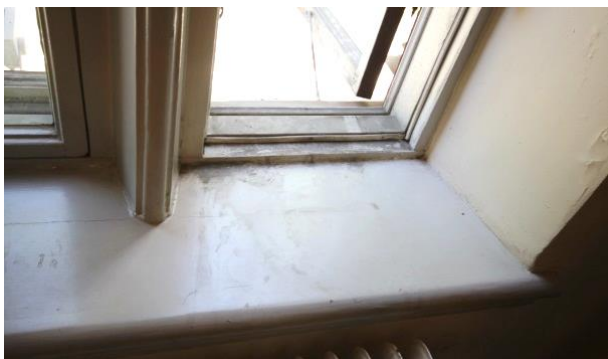
Sprickor och färgsläpp i fönsterbänk.

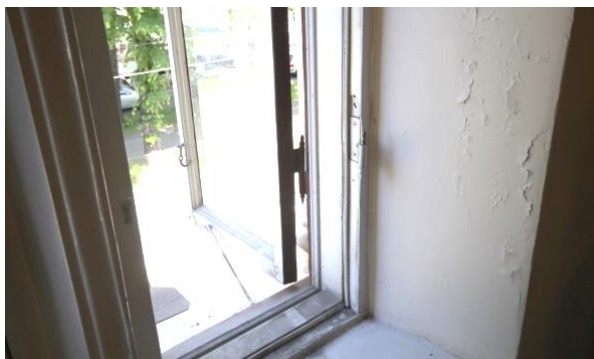
Sprickor och färgsläpp i fönsternisch.
