Kvibergsnäs landeri

Restaurering av östra ladugårdslängan - Antikvarisk slutdokumentation
2016-18

Objekt: Kvibergsnäs landeri
Byggherre: Higab
Rapport: Victoria Ask, Antiquum AB
Drottninggatan 25
411 14 Göteborg
Datum: 2018-08-27

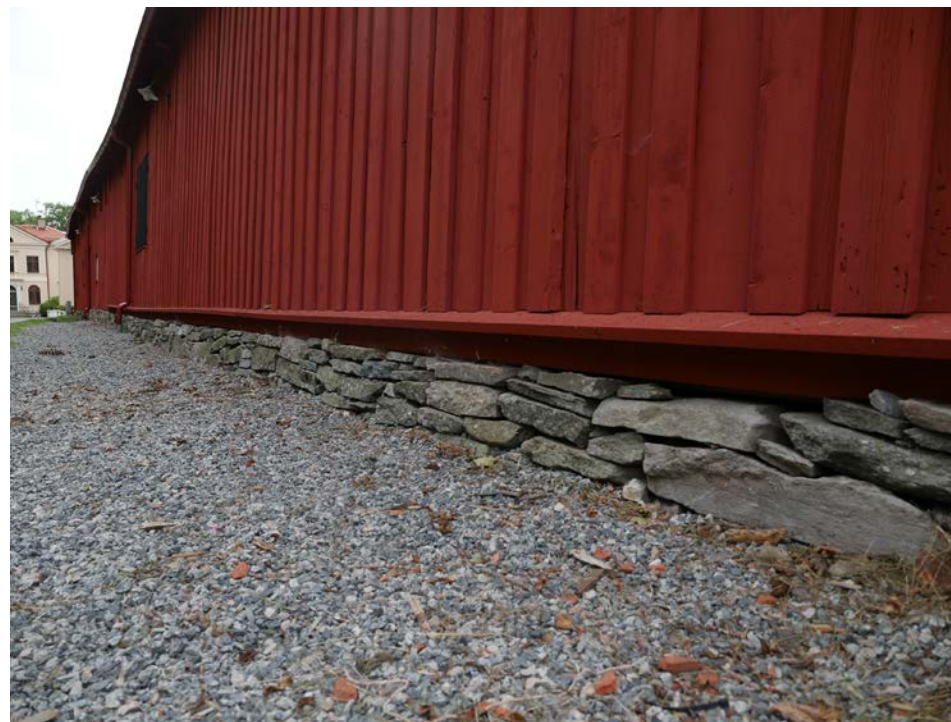
Grundläggning utmed östra fasaden efter avslutade arbeten. 2018-08-22

Utmed östra fasaden är marken sank och det finns en stor fuktproblematik som orsakat sättningar av så väl grundläggning som stomme. Här grävdes och lades ned en ny dräneringsledning för att markansluta stuprören. Det kompletterades även med nya brunnar. Marken ca 1 meter närmast huset fylldes med makadam.

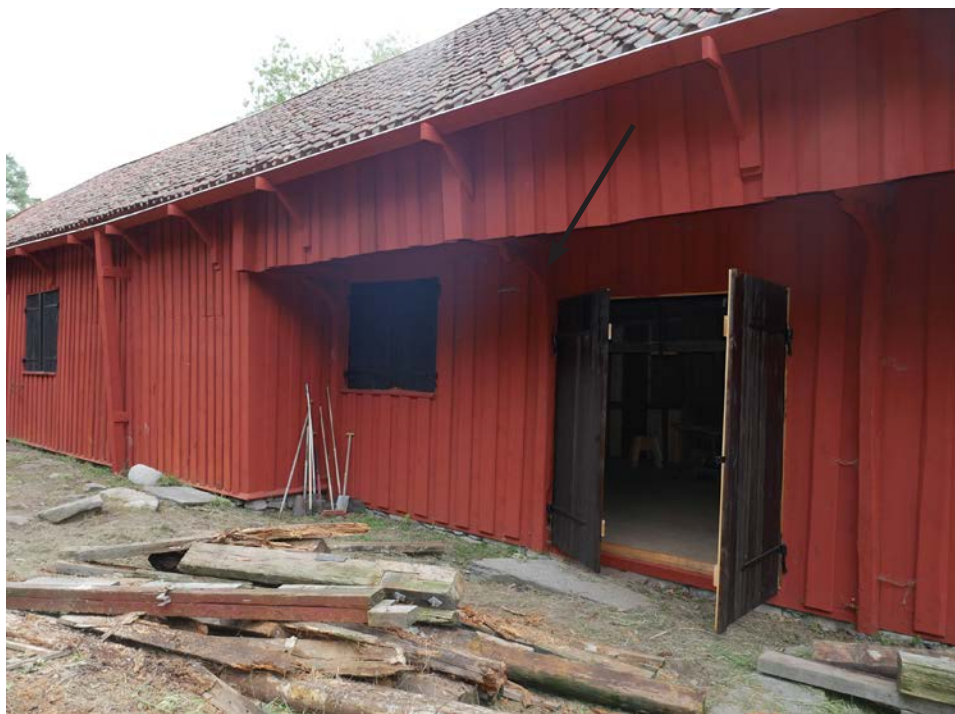
Den f d indragna delen (skullskottet), norr om portlidret är återställt med nya sk rotknän (ex markerade med svart pil). 2018-08-22

Det nya indragna vägglivet, norr om portlidret, har kompletterats med 3 st nya rotknän och snedstöttor. De har placerats där man i stommen kunde se spår efter tidigare rotknän. Rotknäna har valts ut och fällts i skogen av timmermännen i februari 2017 för att passa rätt mått och vinkel på Kvibergsnäs. De har sedan arbetats på plats. *Se vidare under Material sid 22.* Nya rotknän är monterade på ny konstruktion i indraget väggliv, vid äldre del av ladugård mot portlider.

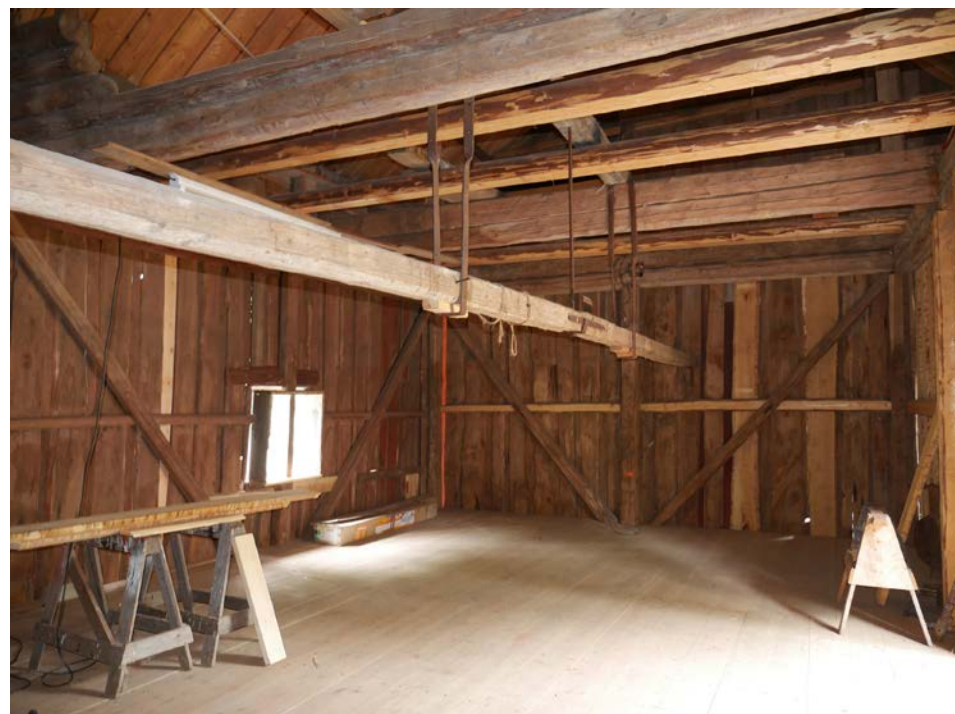
Stomlagningar och bl a ett par nya bindbjälkar i rum 103. 2018-08-22

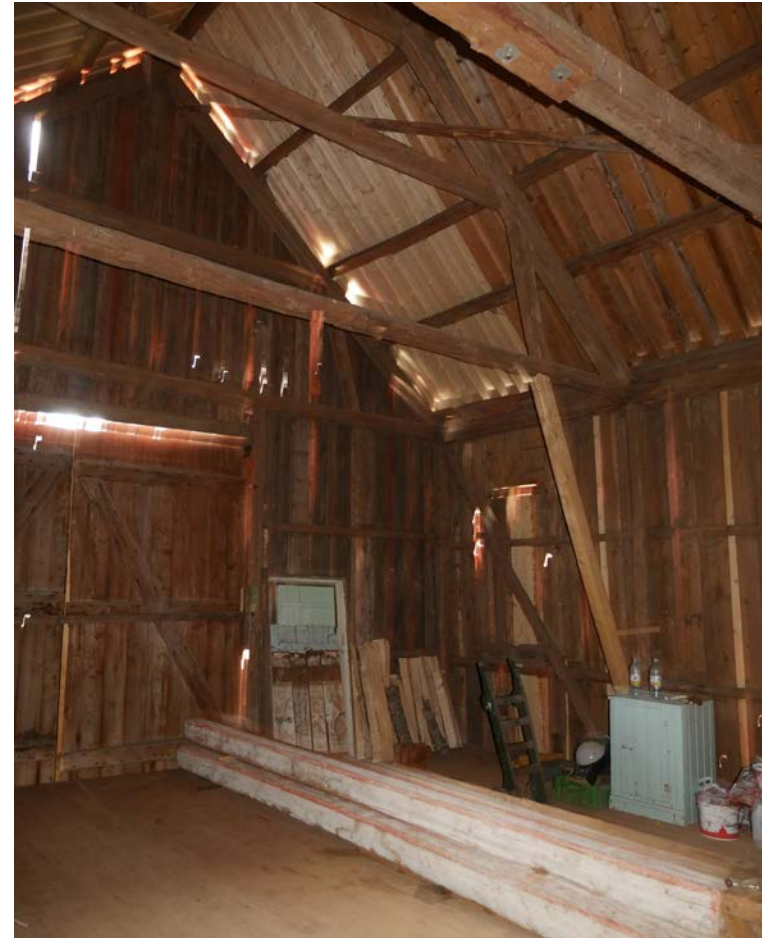
Lagningar i takinbrädningen mot norr samt komplettering av nya snedsträvor i rum 103. 2018-08-22

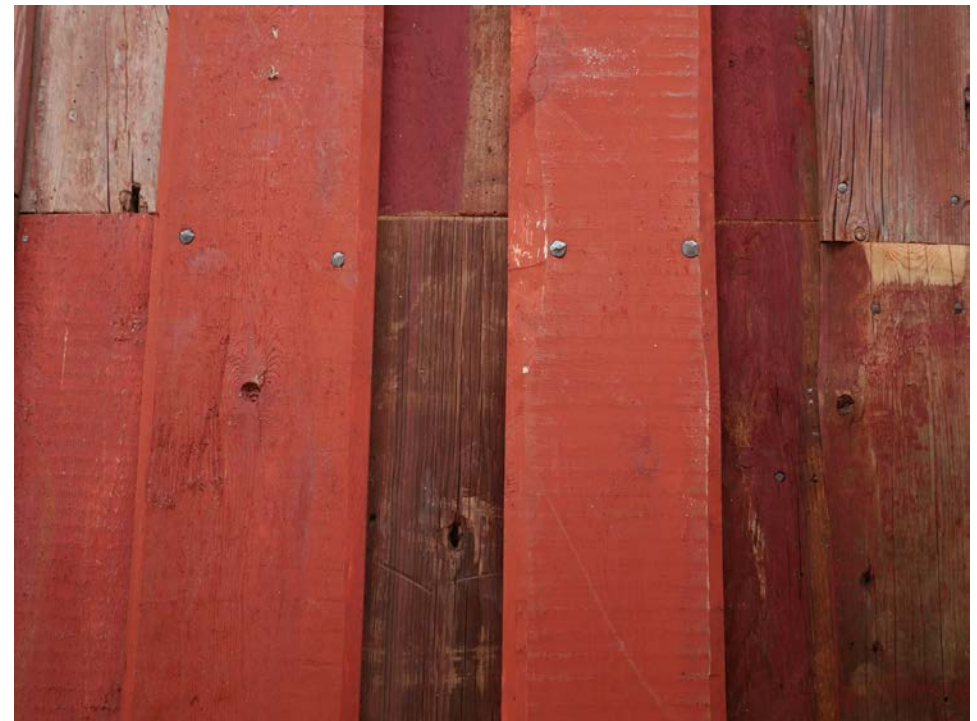
Komplettering av nya panelbrädor i kombination med bevarade äldre brädor. Spikat med klippspik. Bild tagen 2017-09-18 före målning.

All ny panel är struken med äkta Falu rödfärg (ljus) två gånger och äldre panel är överstruken en gång. *Se även under Målning och ytbehandling på sid 20.*

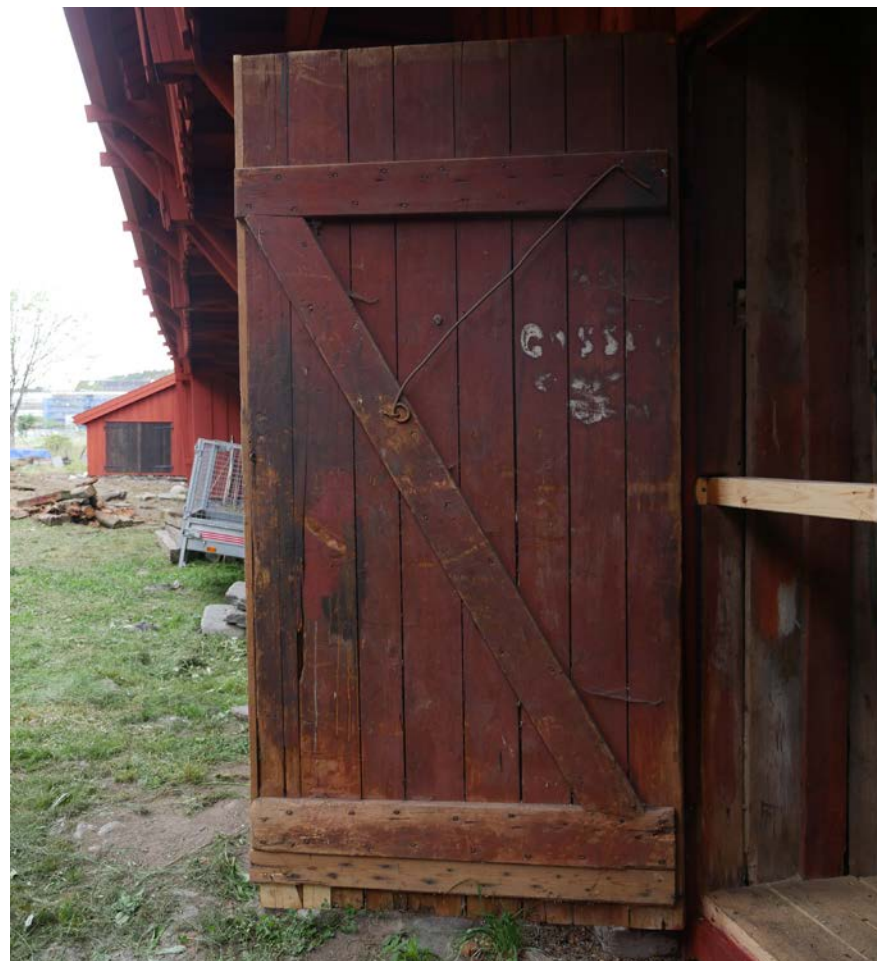
Äldre portar har renoverats sparsamt för bibehållen patina. Portar har strukits med tjära utvändigt men har inte målats invändigt. 2018-08-22

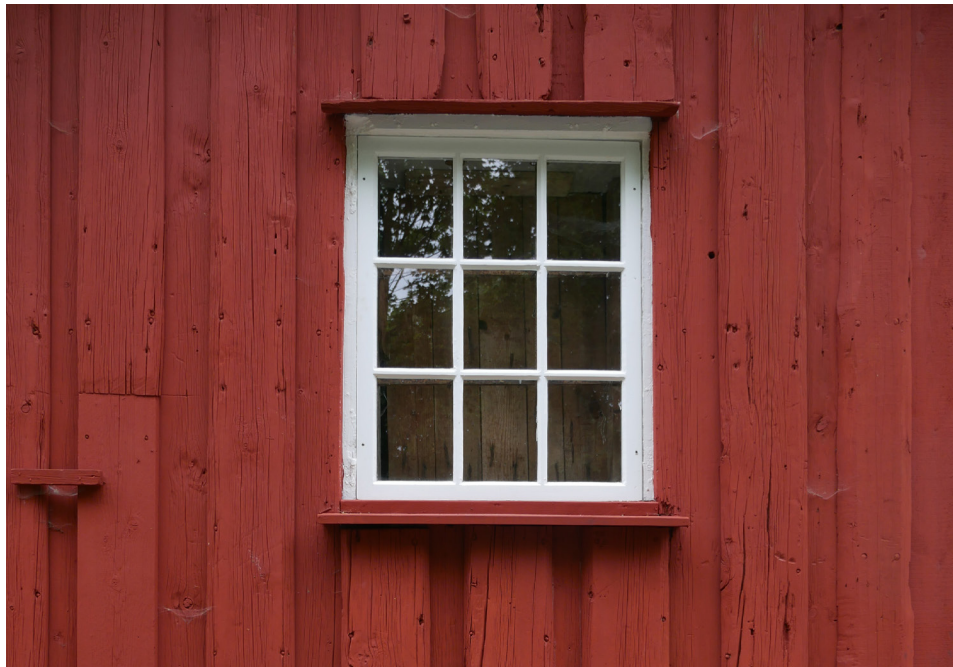
Byggnadens två fönster vetter mot öster har renoverats. 2018-08-22

Bågar och karmar har skrapats till fast underlag, slipats och bågar har kittats om. Under projektet gick två fönsterglas sönder pga inbrottsförsök/skadegörelse. Trasiga glas har ersatts mot kulturglas. Bågar och karmar har målats med linoljefärg i vitt från Engwall och Classon.

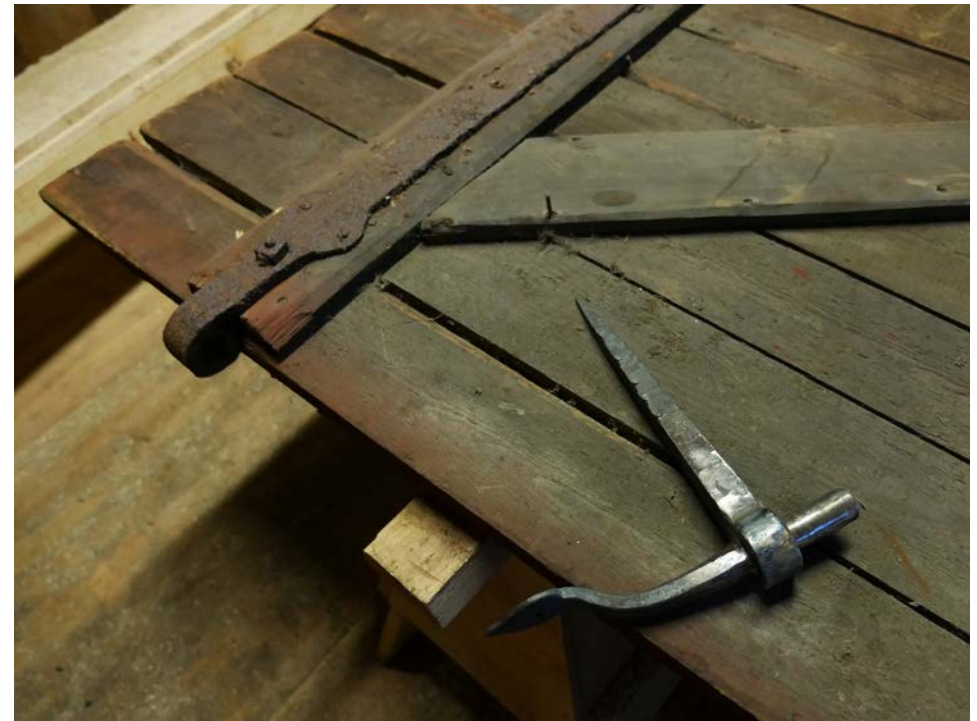
Nyttillverkat smitt gångjärn. 2017-09-29

Alla beslag på portar så som gångjärn, bandgångjärn o dyl har rostskyddats med järnmönja.

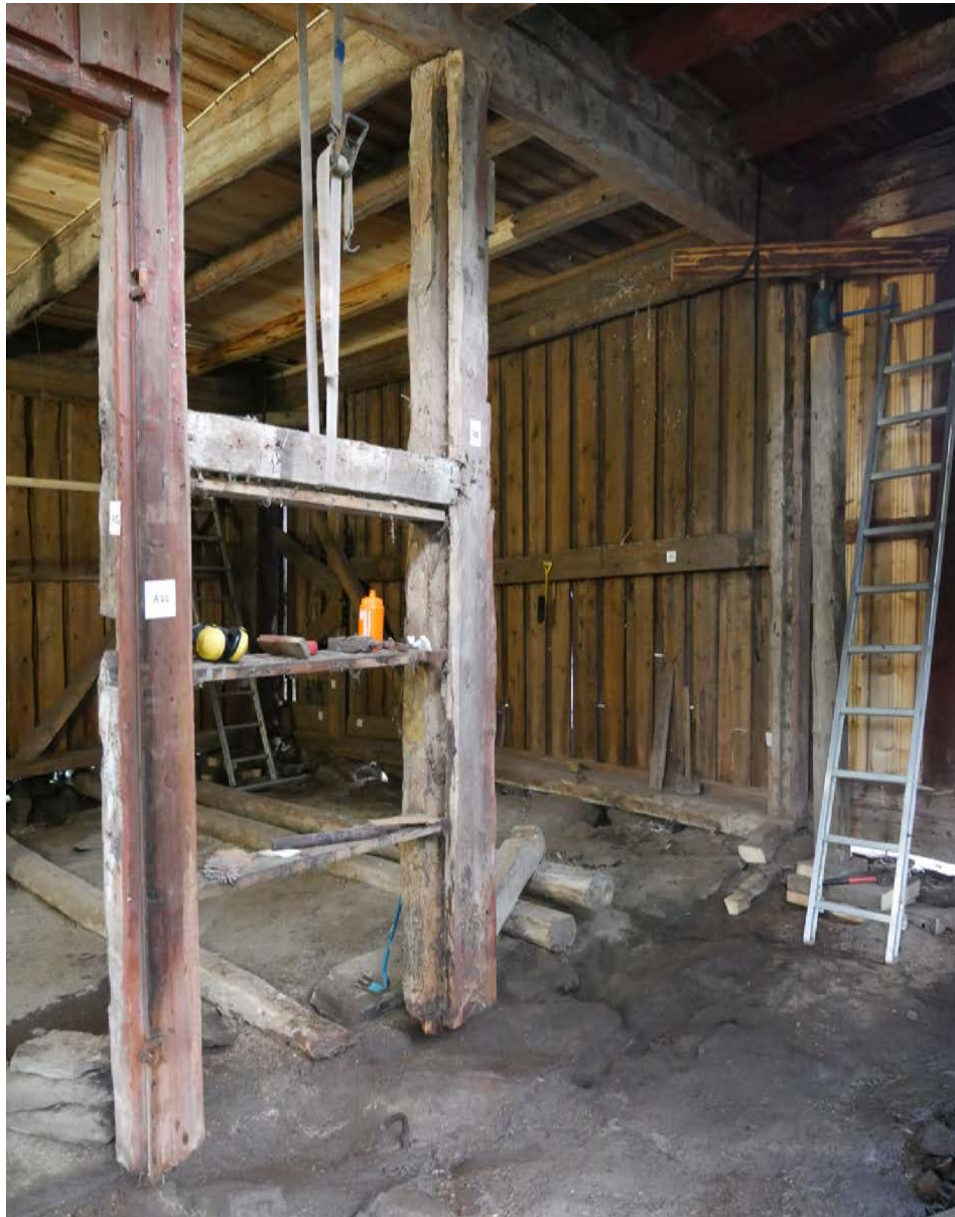
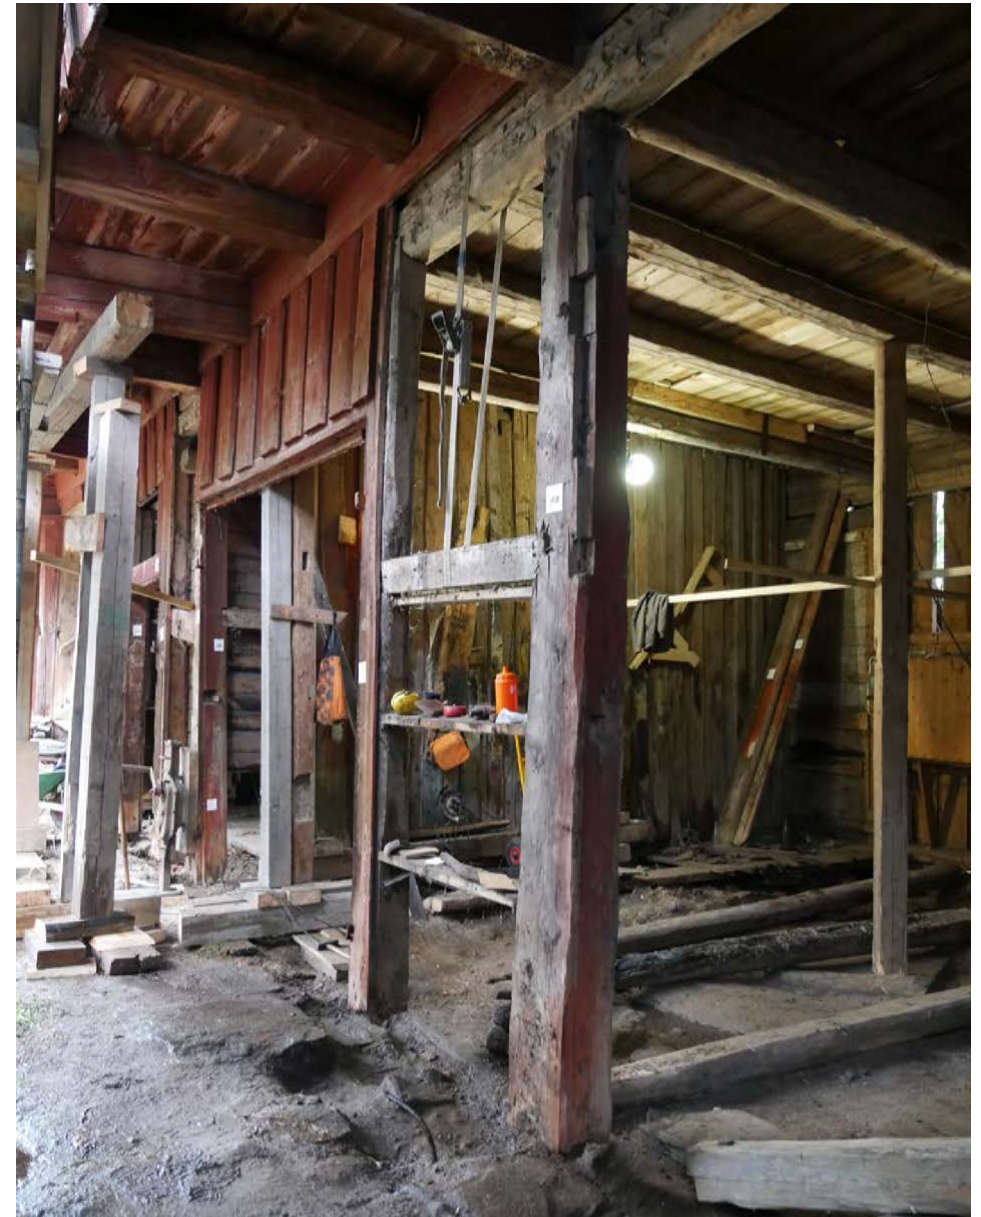
Rum 101 i söder, demontering av delar pga stomlagningar. Vid utrivning av bjälklag framkom en äldre stenläggning med större hällar i marken. 2017-06-16

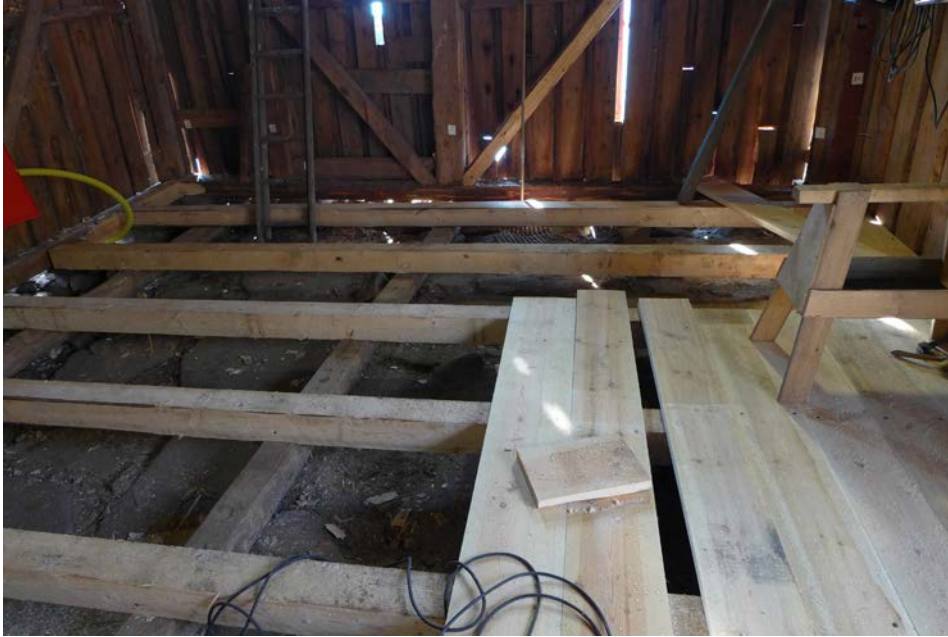
Arbete med nytt bjälklag och med golvläggning med kilsågat golv. 2017-11-29

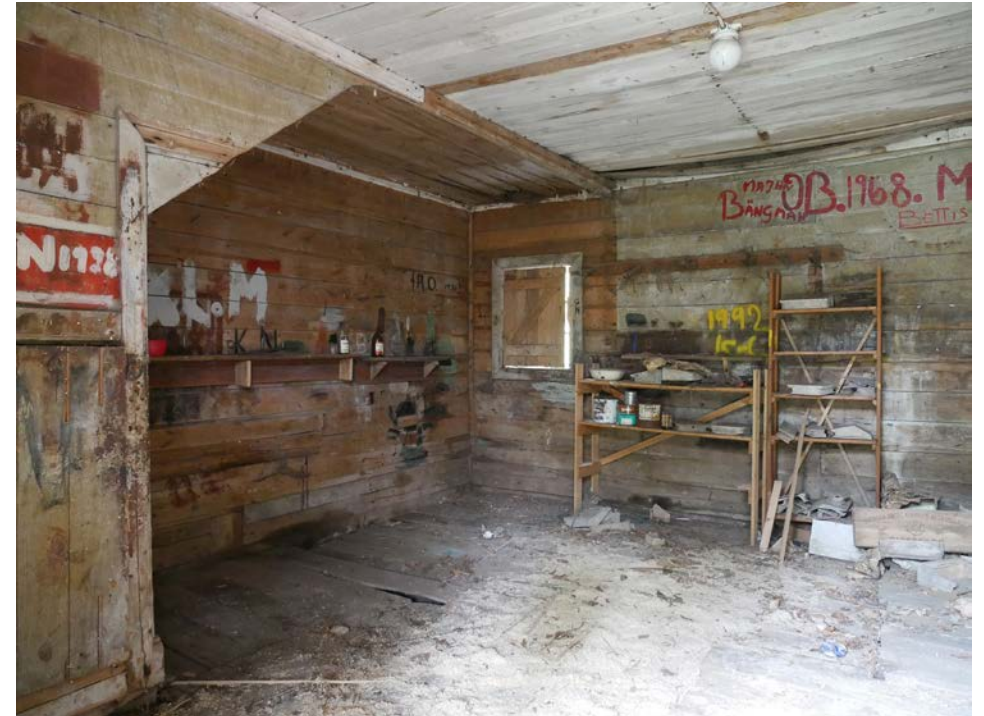
Rum 102 före restaurering, 2017-02-16 och 2017-05-31.

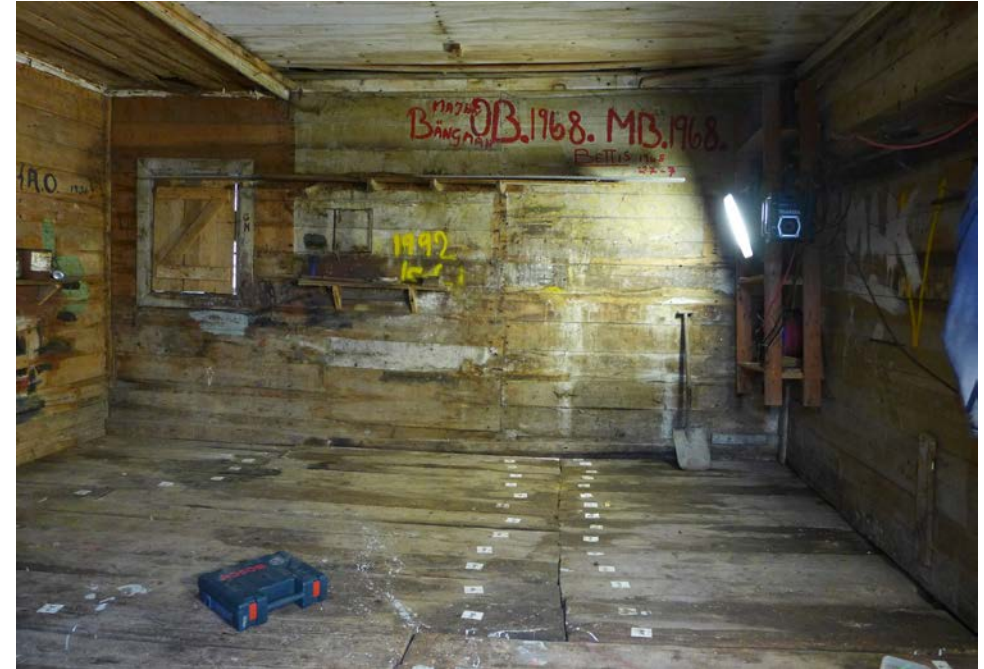
Äldre stenläggning framkom under bef. golvbjälklag i rum 102, 2017-08-16

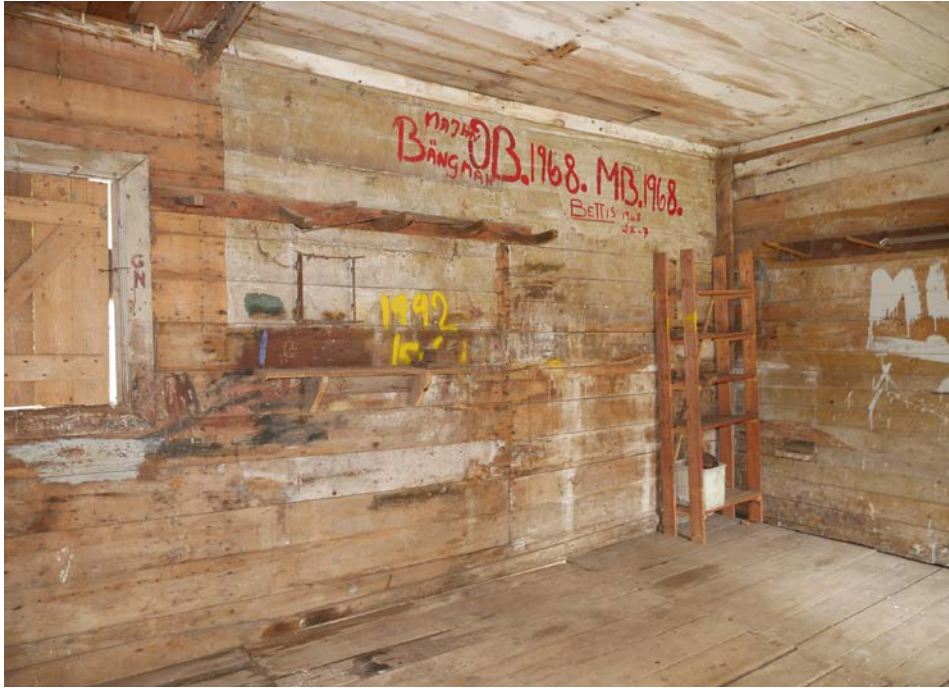
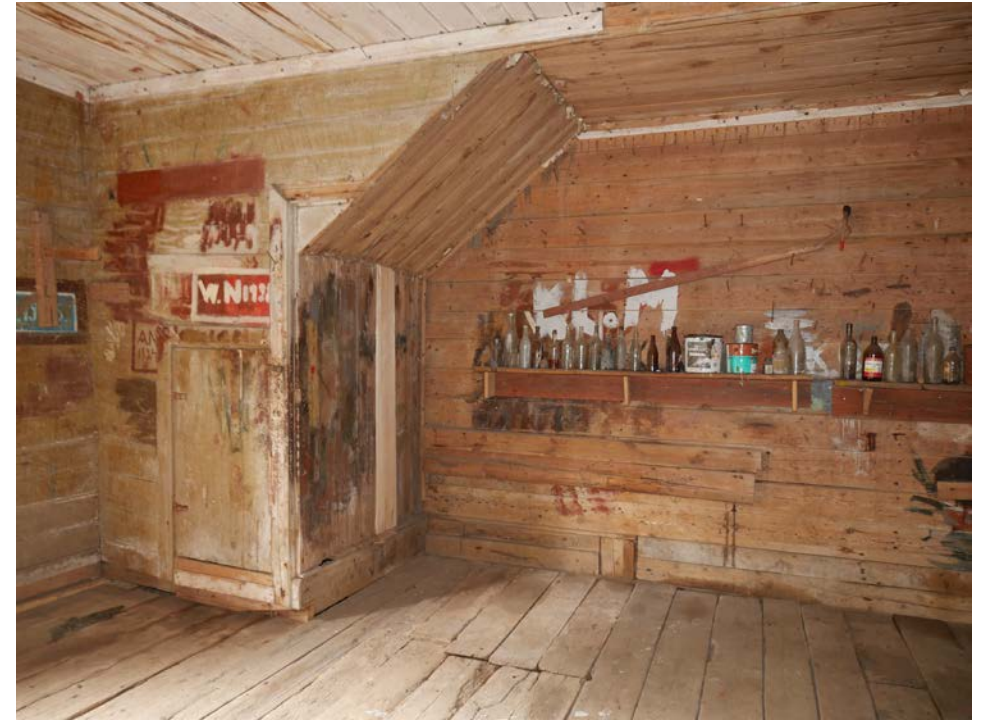
Rum 102 efter avslutade arbeten. Stomlagningar klara och det äldre golvet återlagd. 2018-08-22

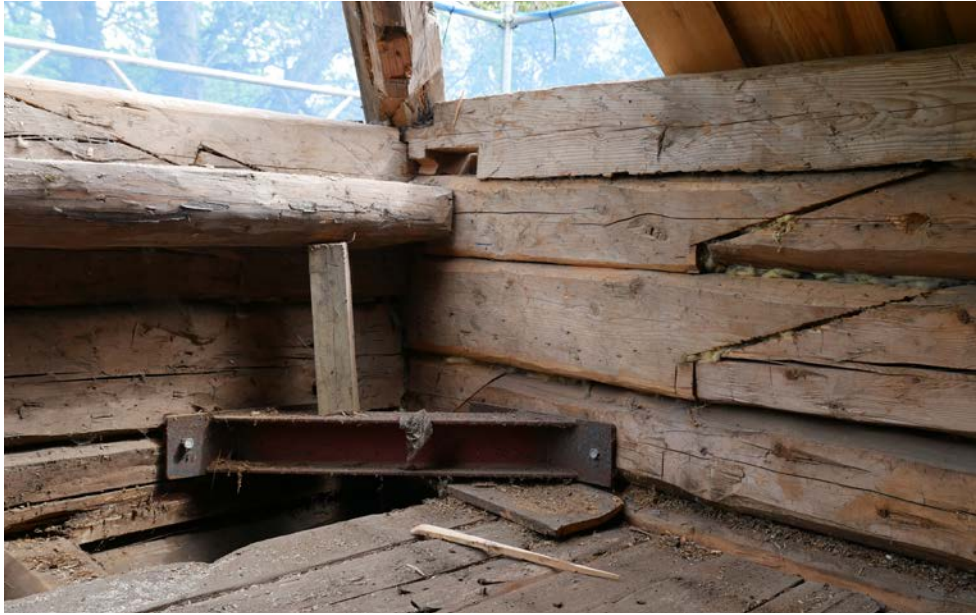
Överst t.v. visar tidigare lagningar och förstärkningar i sydvästra hörnet som medfört sättningar och förskjutningar av stommen. Övriga foton visar under arbete med bl a lagningar och utbyte av övre timmervarven mot syd. Det byttes även en del takinbrädning i sydvästra hörnet. 2017-05-22, 2017-08-16 och 2017-08-31

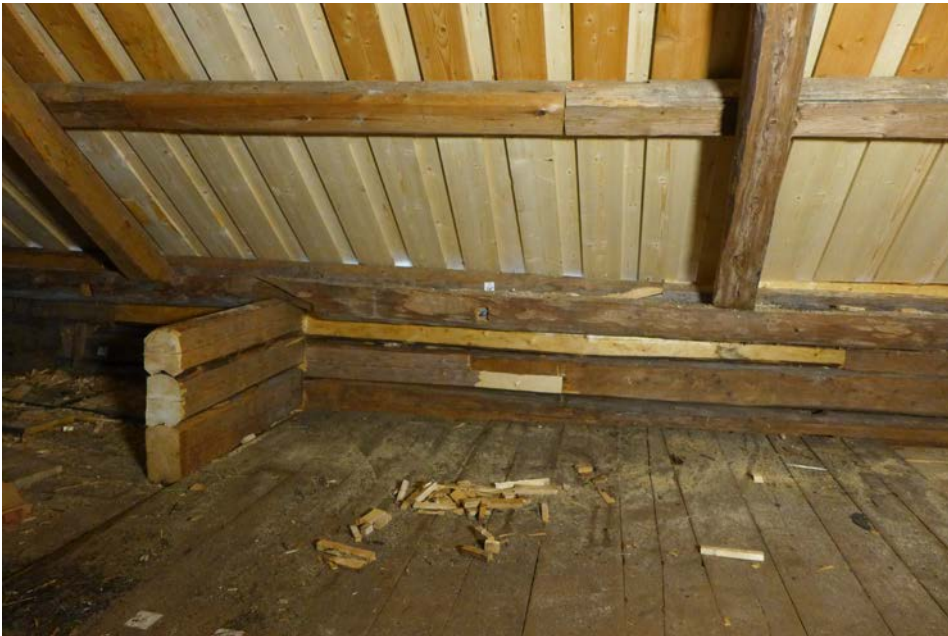
Förstärkningar och lagningar mot öster. 2017-06-28

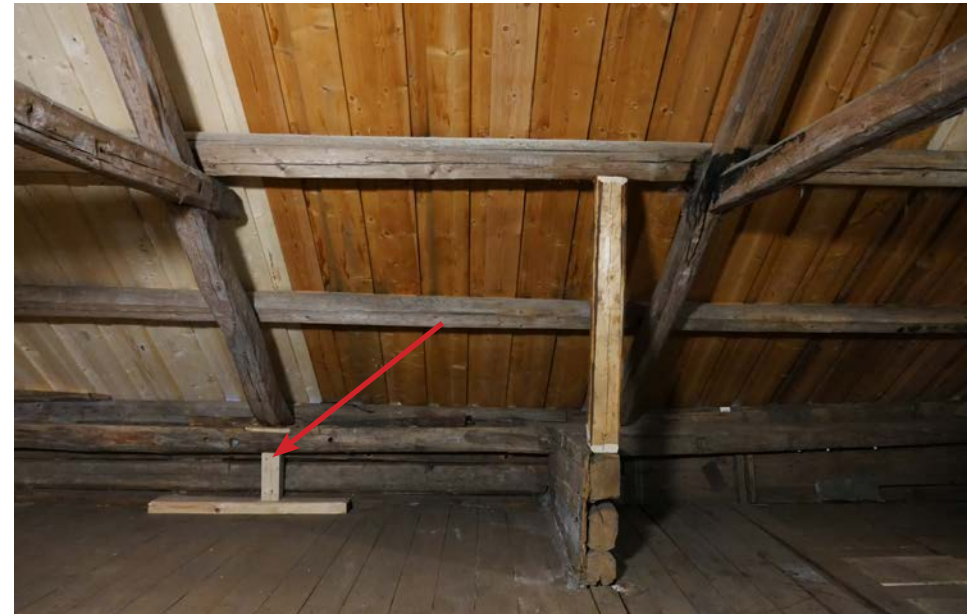
För att säkra nedböjning av långa längder så har remstycket förstärkts med stödben. Den övre bilden visar knäck på timmer mot öster och den nedre bilden förstärkning mot väster. 2017-11-29

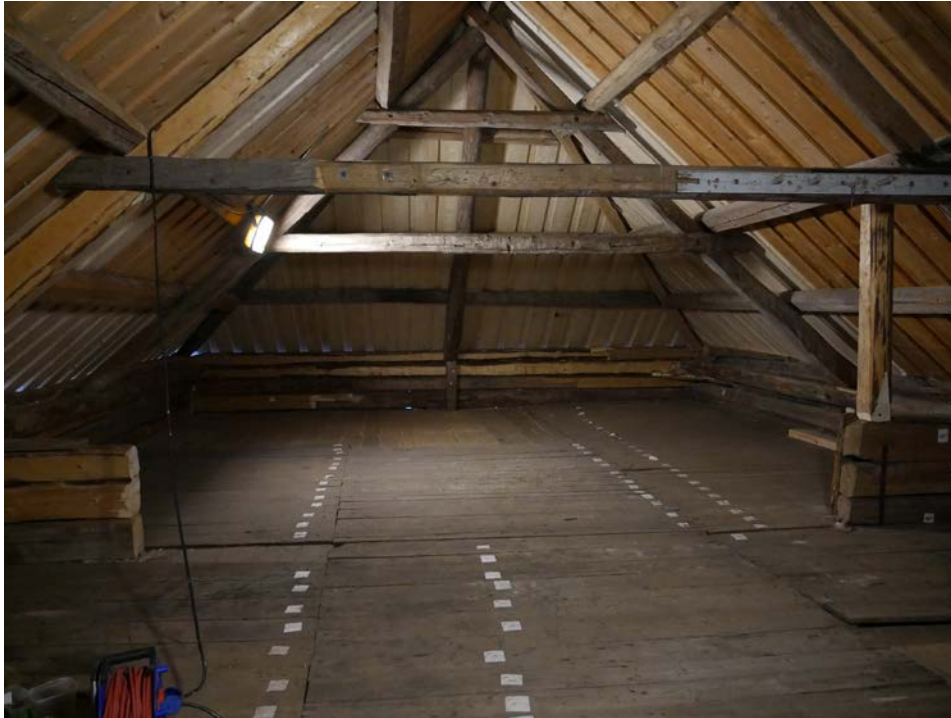
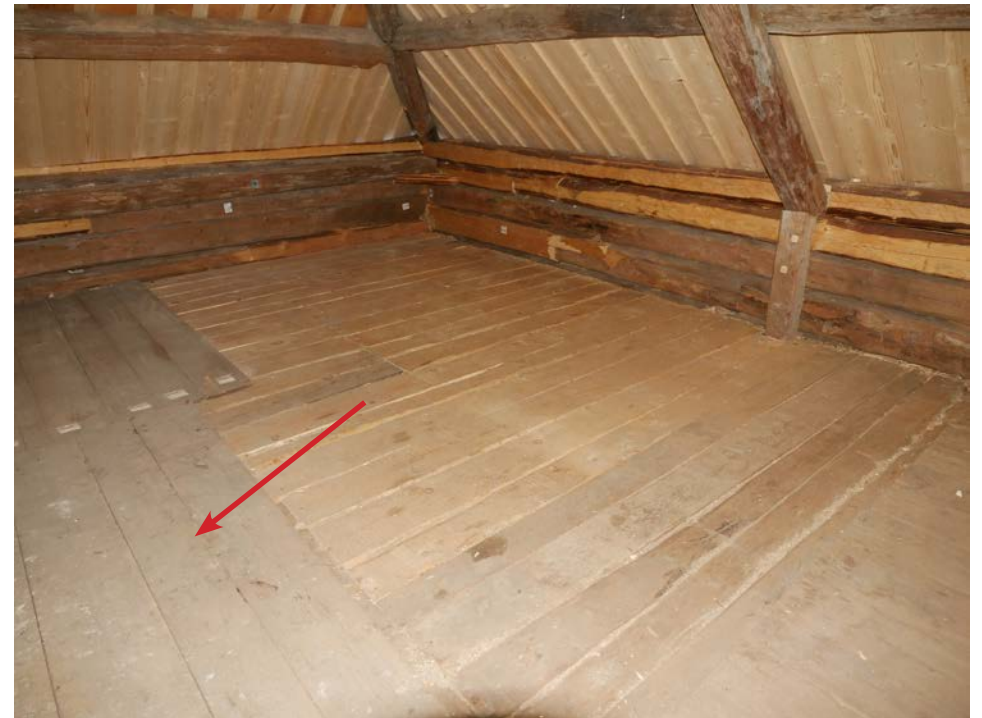
Golvet märktes upp, demonterades för lagningar av bindbjälkar och utbyte av rötskadade delar i golvet. Golvbrädor återmonterades efter avslutade arbeten lika befintligt i dubbla lager och kompletterades med dels återanvända brädor och dels nya. Bilden t.h. visar pågående arbete med läggning av det översta lagret ovanpå det undre., lagt i olika riktningar. 2017-11-29

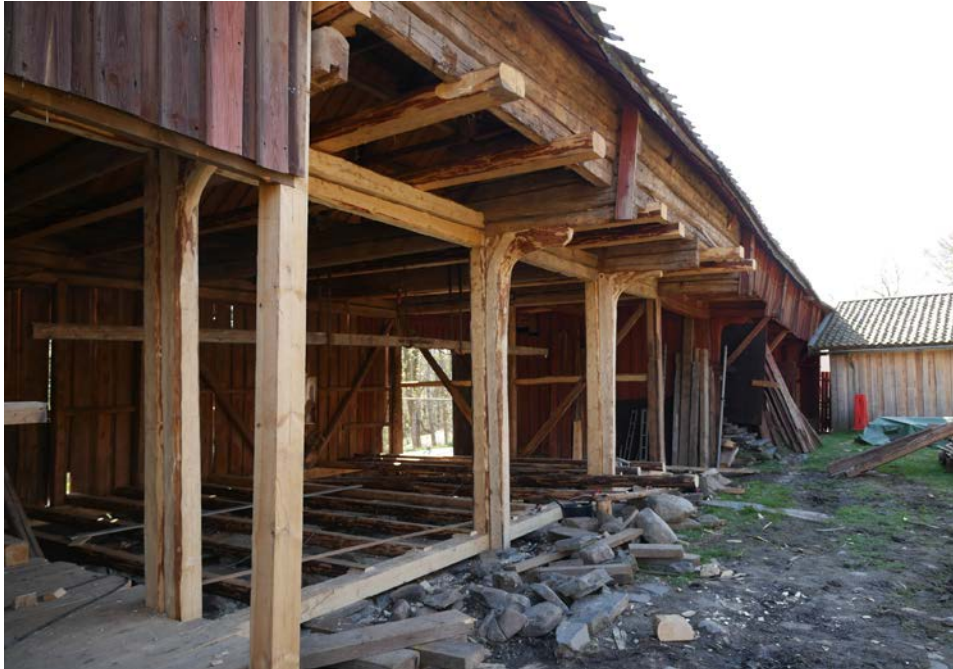
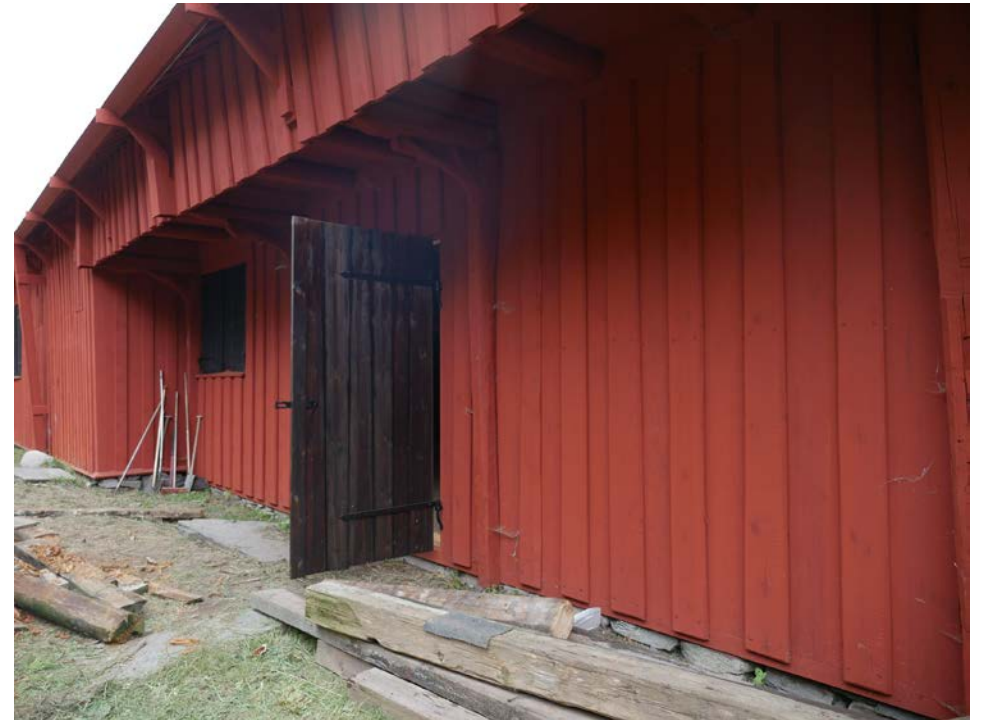
T.v. Gamla delen under pågående arbete med återställande av skullskottet med bl a nya skrotknän, 2017-04-27. Ovan efter avslutande arbete med det indragna fasadlivet i gamla delen. 2018-08-22

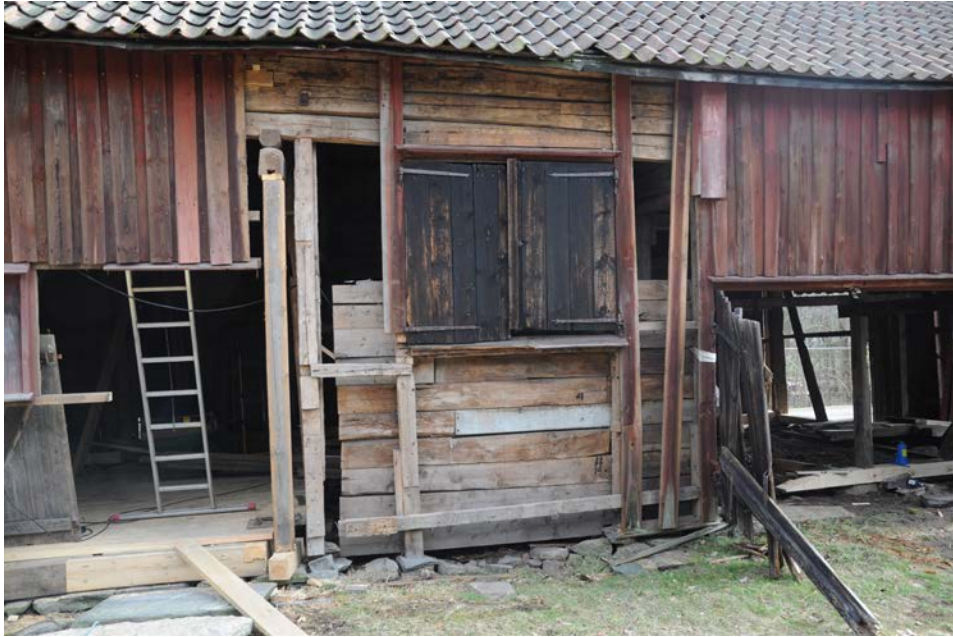
Pågående arbete med demontering av panel och delar av stomme för lagningar och kompletteringar. 2017-03-16

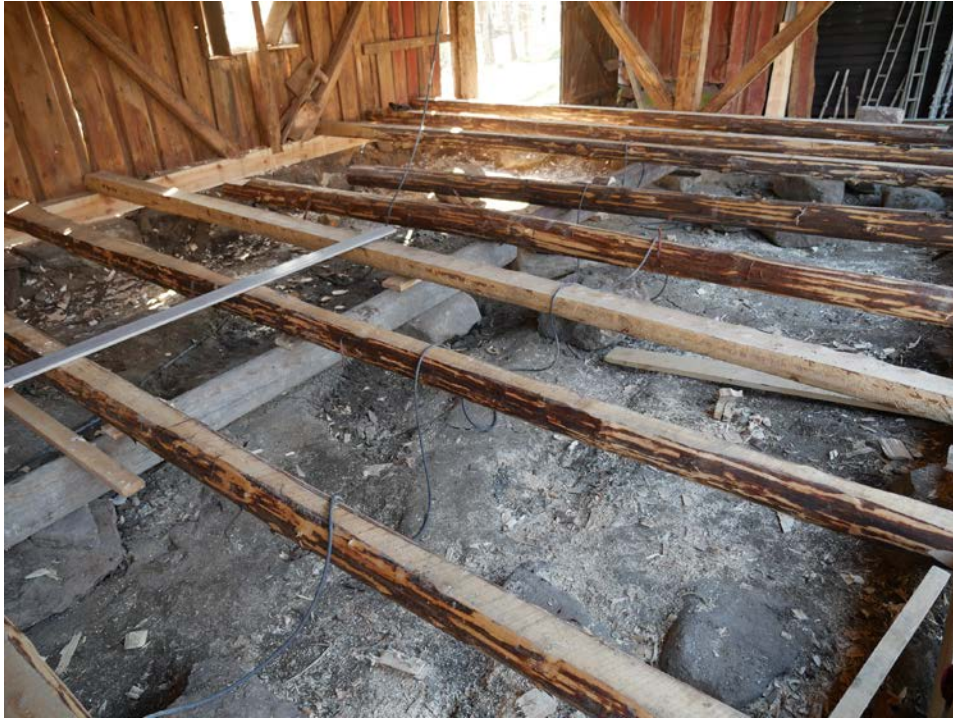
Komplettering med nya golvbjälkar i Nya delen. 2017-04-27

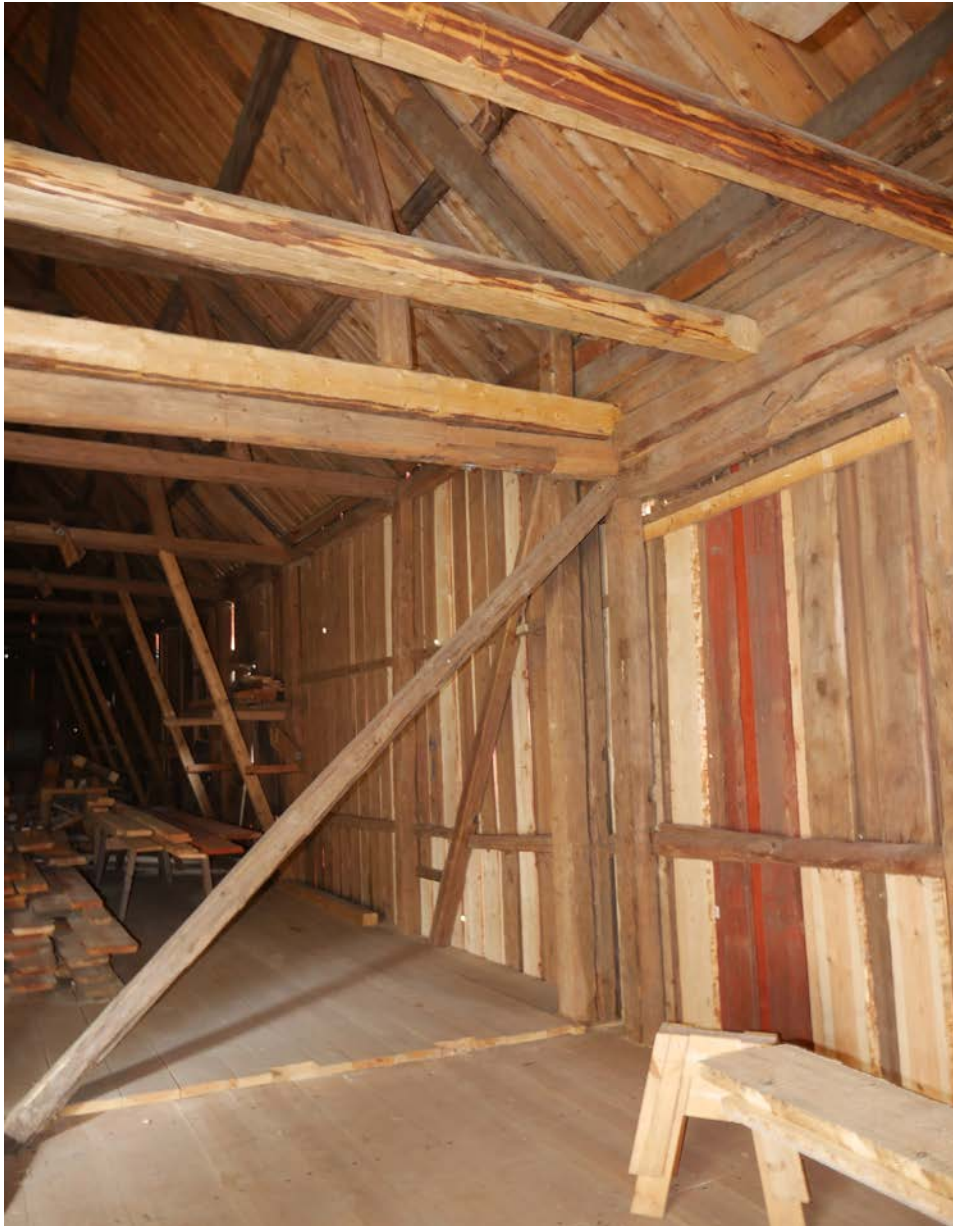
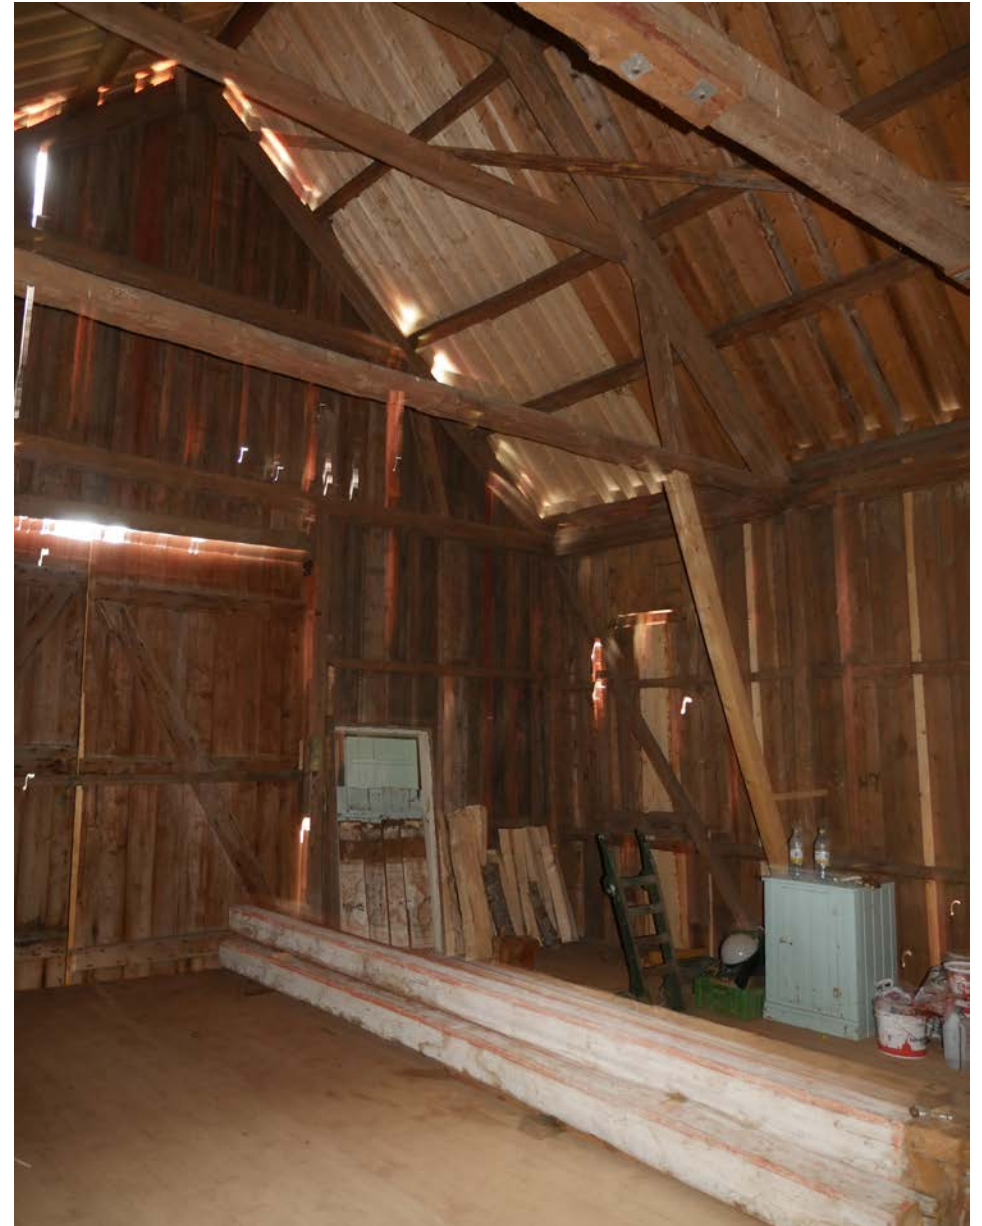
Efter avslutade arbeten Nya delen, fasad mot gården där man bl a ser nya bindbjälkar samt nordöstra hörnet med nya snedsträvor. 2018-08-22

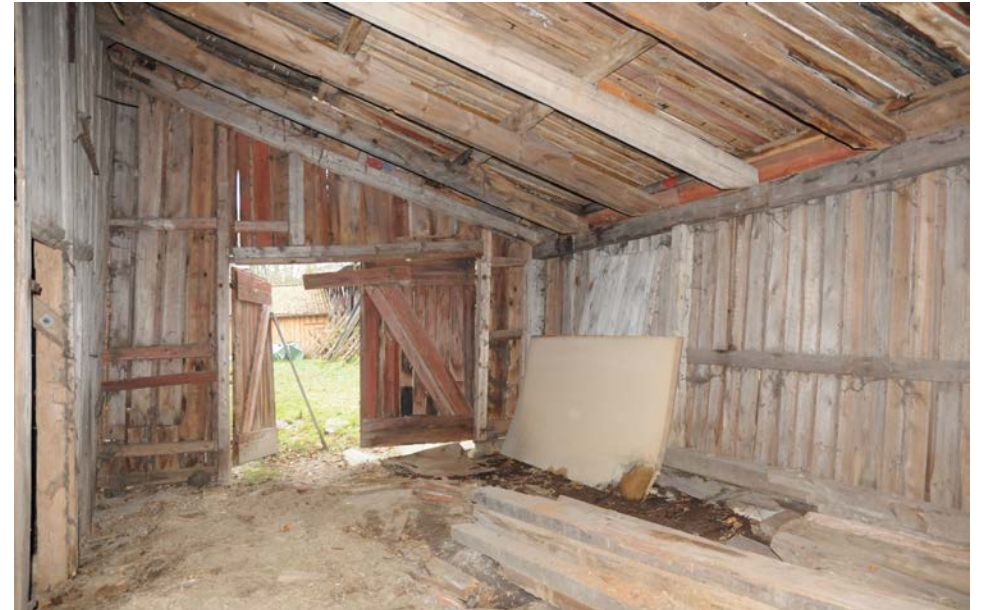
Snedtäckan mot norr. Bilder ovan visar före projektstart. Nedan vid arbete med grundläggning och lösning på möte mellan tak mot Östra längan. 2016-12-01/14.

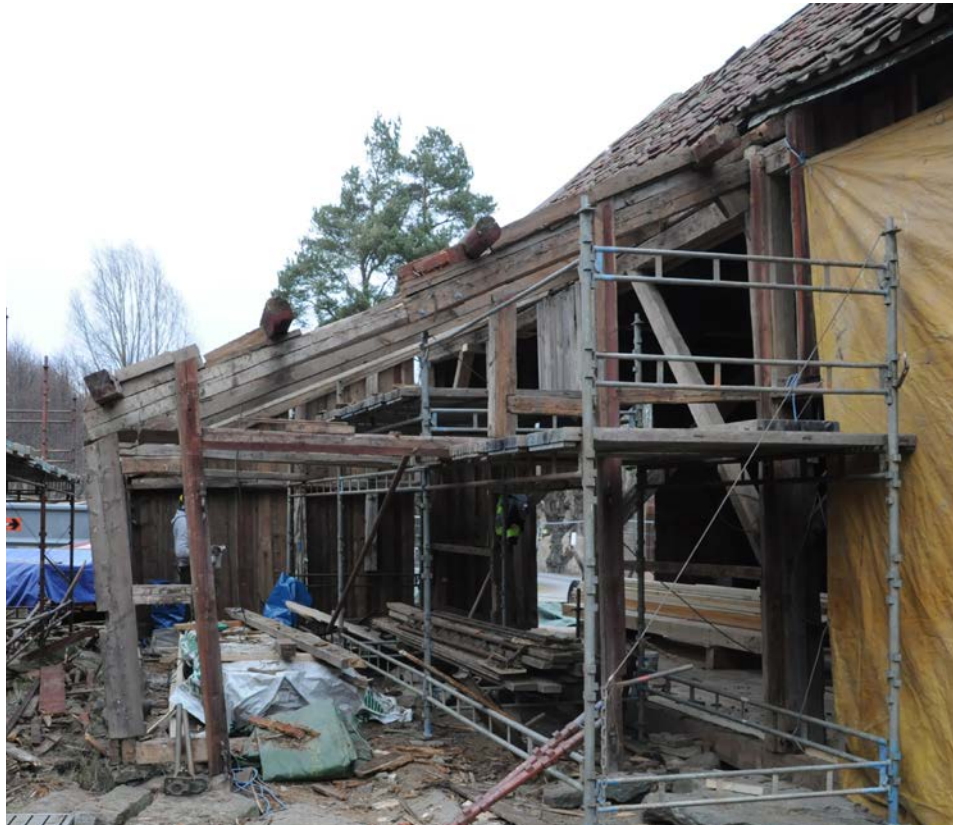
Pågående arbete med demontering av stommen. Hela stommen demonterades och stora delar ersattes med nytt virke i dimension lika befintligt pga omfattande skador. 2017-02-08

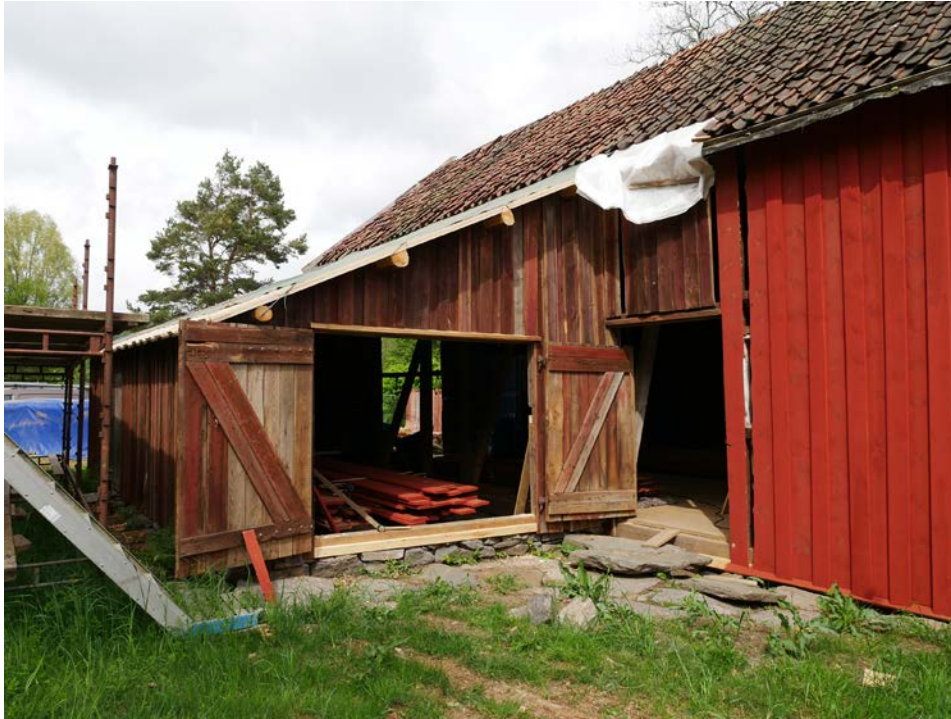
Äldre panel har återmonterats på snedtäckan efter montering av ny stomme. Panelen kommer dels från snedtäckan men också från övriga ladugården, där äldre rötskadade brädor kunnat kapas för att återanvändas som kortare längder till snedtäckan. 2017-05-22
