Kvibergsnäs landeri

Restaurering av östra ladugårdslängan - Antikvarisk slutdokumentation
2016-18

Objekt: Kvibergsnäs landeri
Byggherre: Higab
Rapport: Victoria Ask, Antiquum AB
Drottninggatan 25
411 14 Göteborg
Datum: 2018-08-27

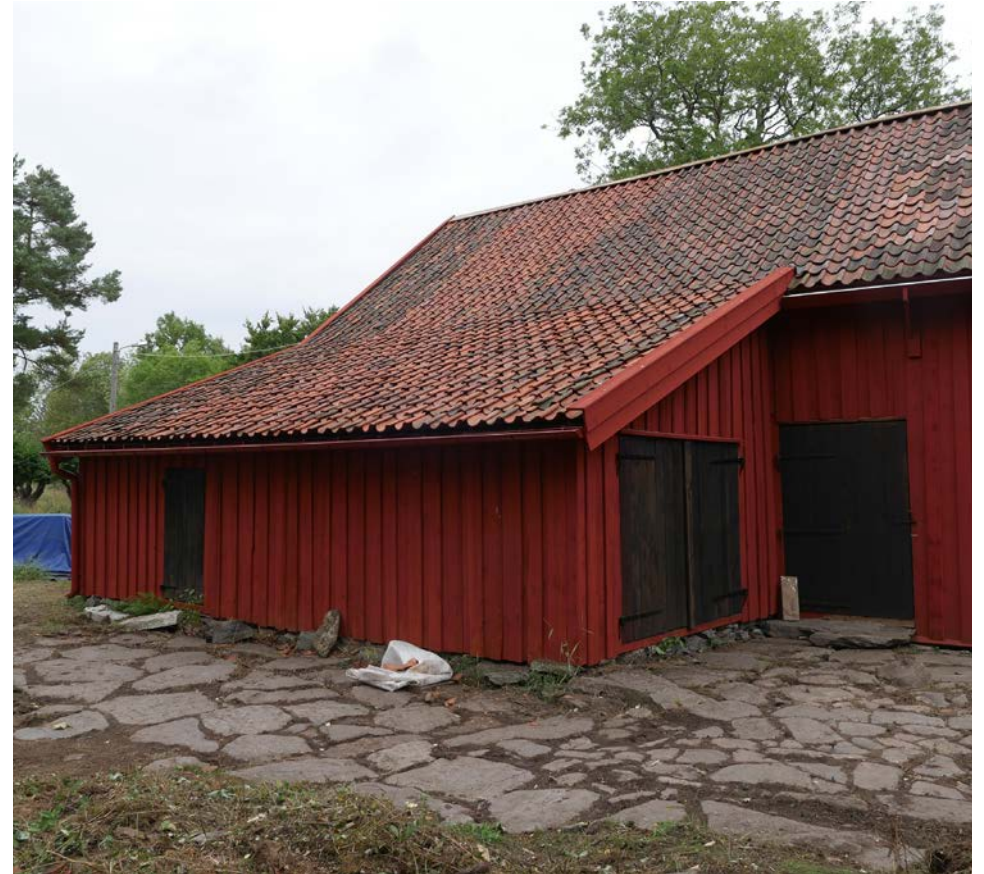
Efter avslutade arbeten med bl a återmonterad och målad panel, omläggning av tak och renoivering av portar. 20108-08-22

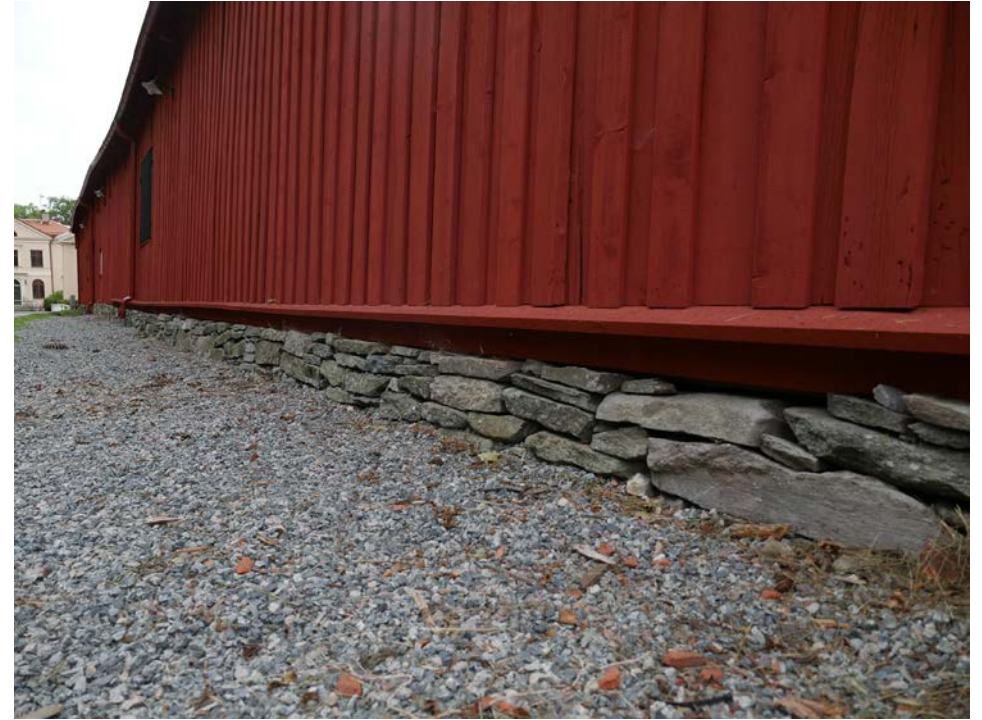
Efter avslutade arbeten med justering av grundmur mot öster, ny dränering och makadam samt komplettering av ny vattbräda. 2018-08-22

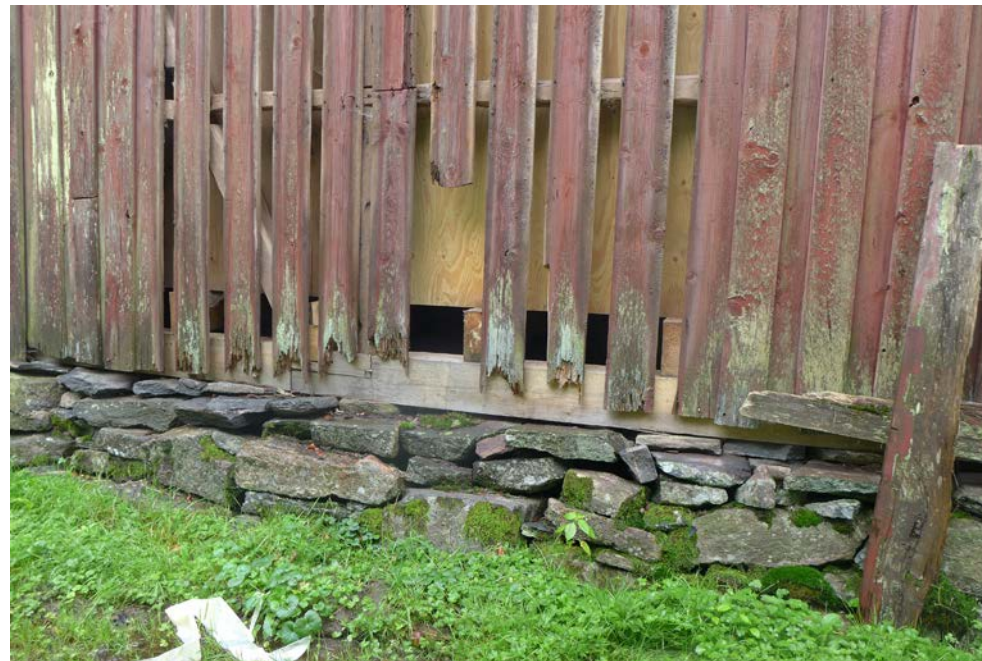
Fasad mot öster före restaurering med rötskadad panel i olika omfattning. 2017-09-13

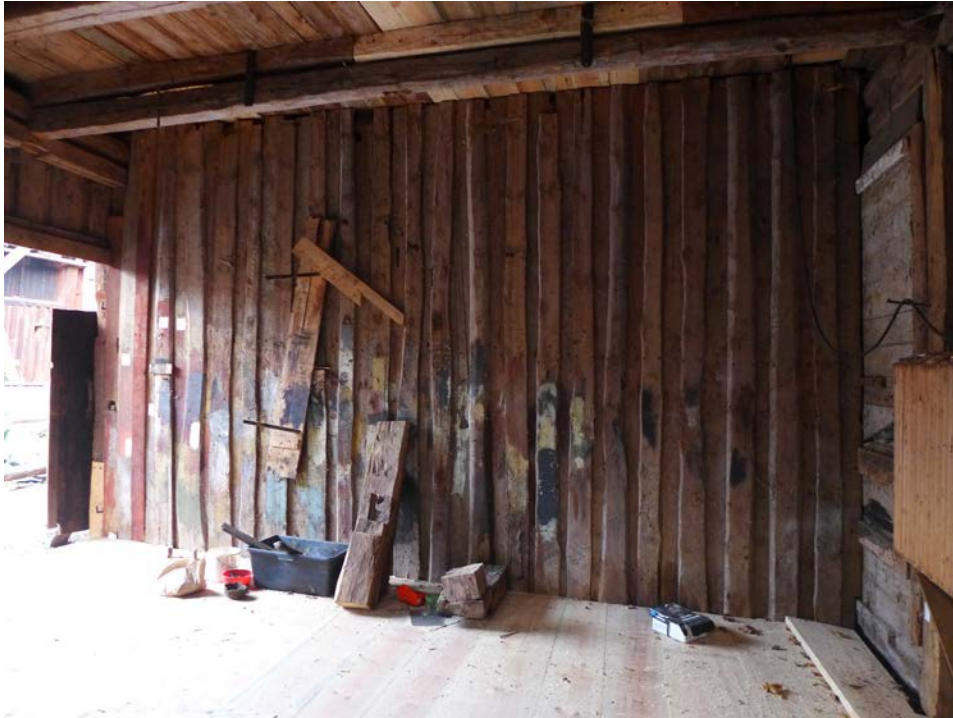
Återmonterad vägg i portlidret samt t.h. lagningar av panel mot öst och komplettering av ny vattbräda. 2018-11-15

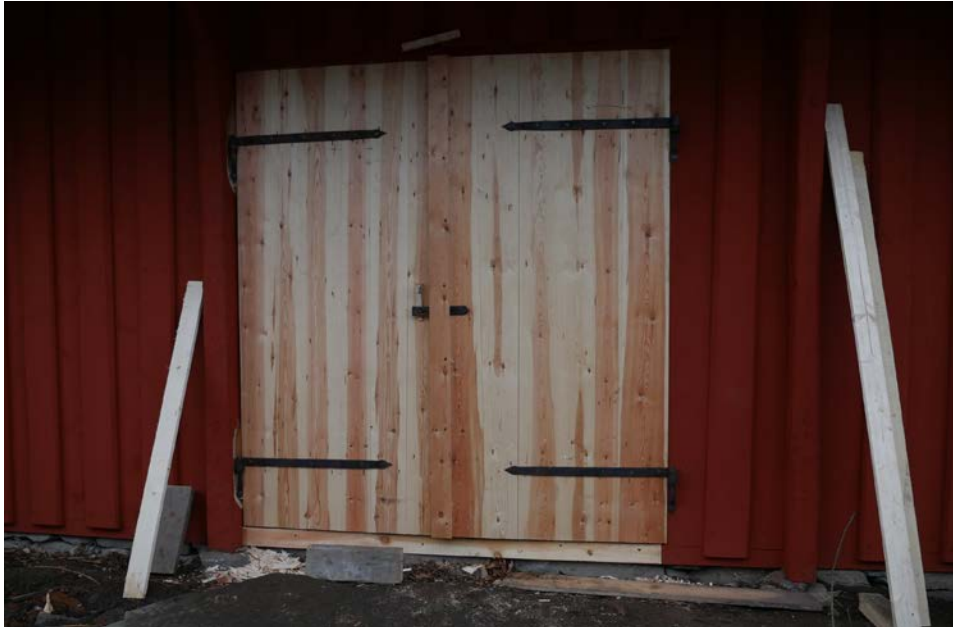
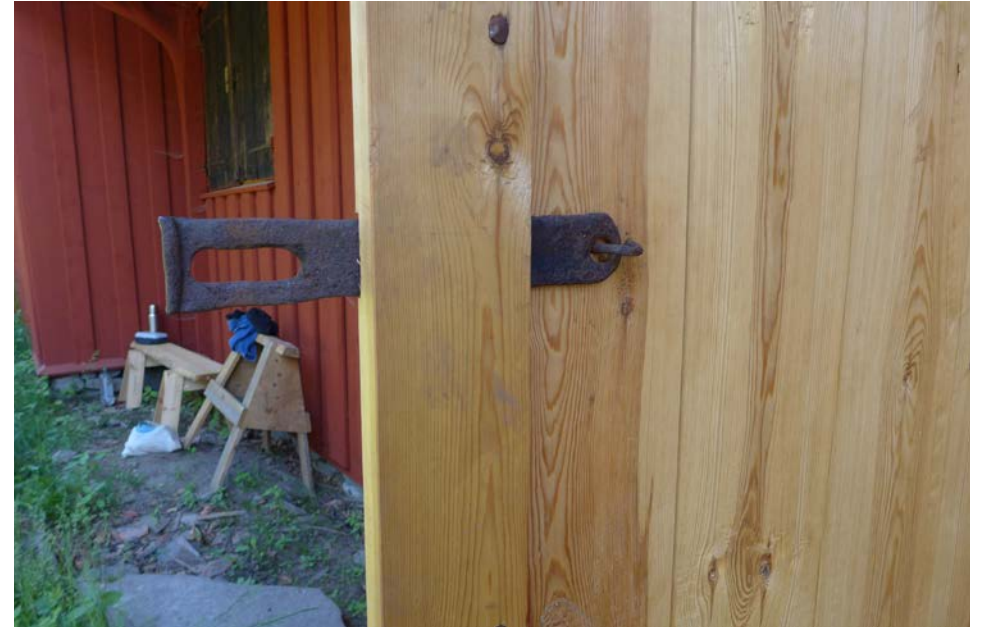
*Nyttillverkning av portar till nytt indraget fasadliv mot rum 103.
Nedan insida äldre portar mot portlidret före renovering. 2017-12-13*

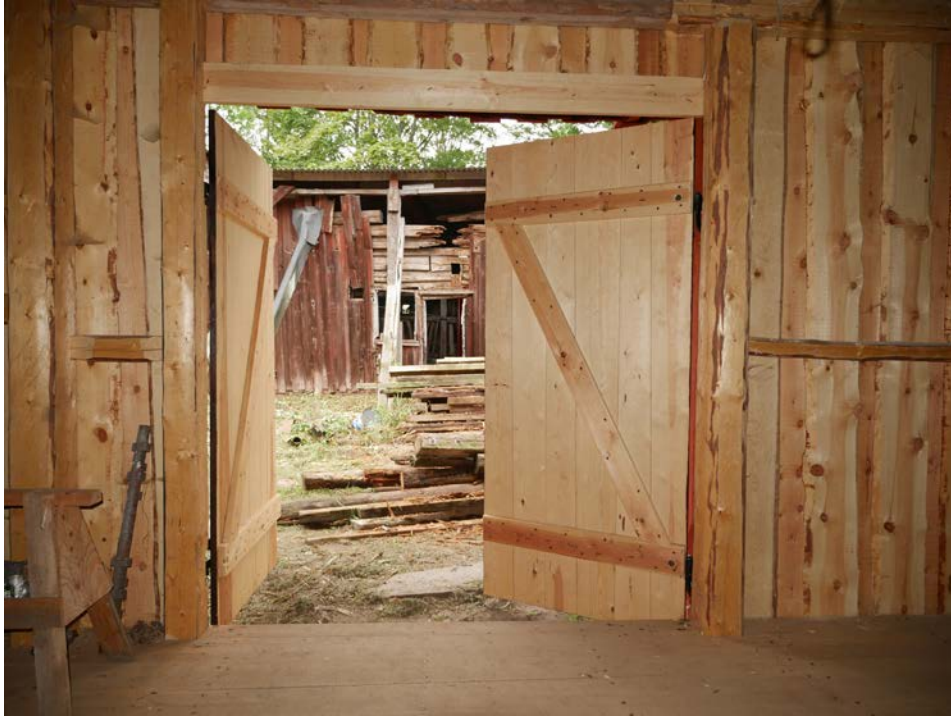
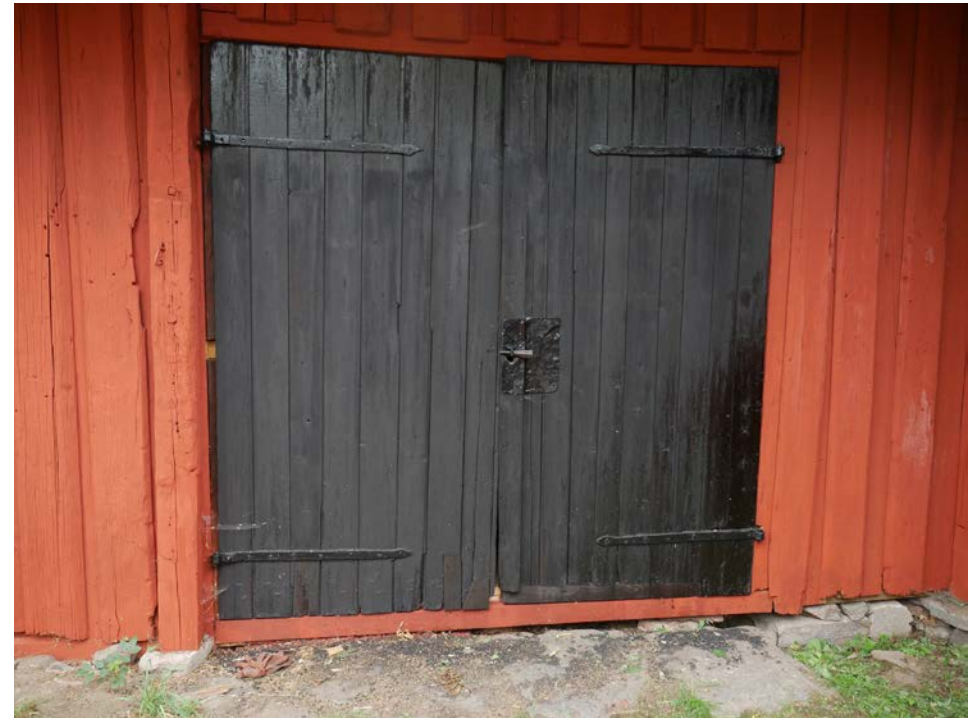
Urval portar efter avslutade arbeten. Ovan nytillverkade portar till rum 103, tjärade parportar rum 101 och nedan rödfärgsmålade luckor mot öster. 2018-08-22

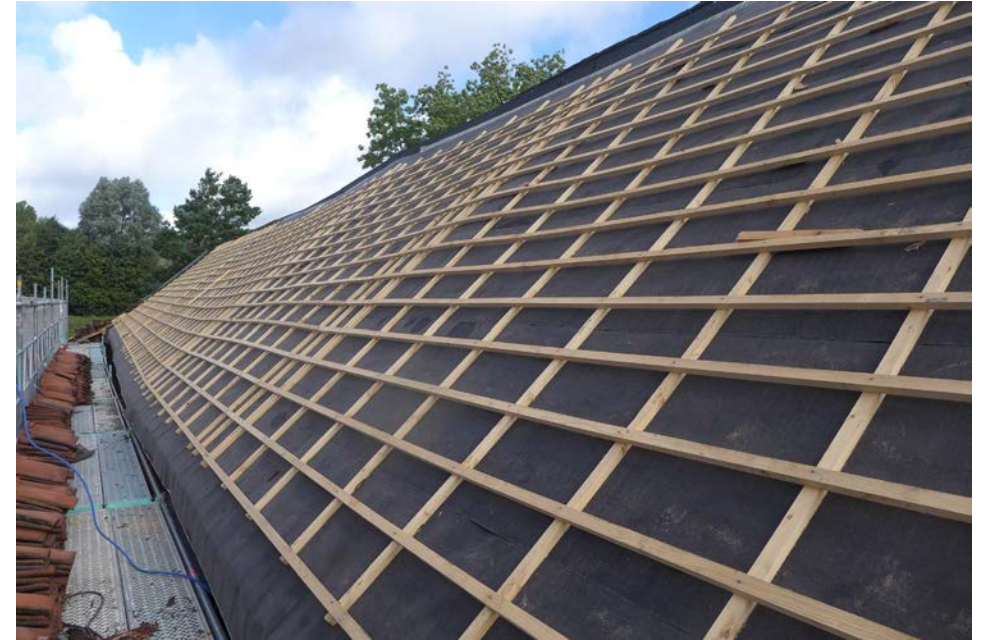
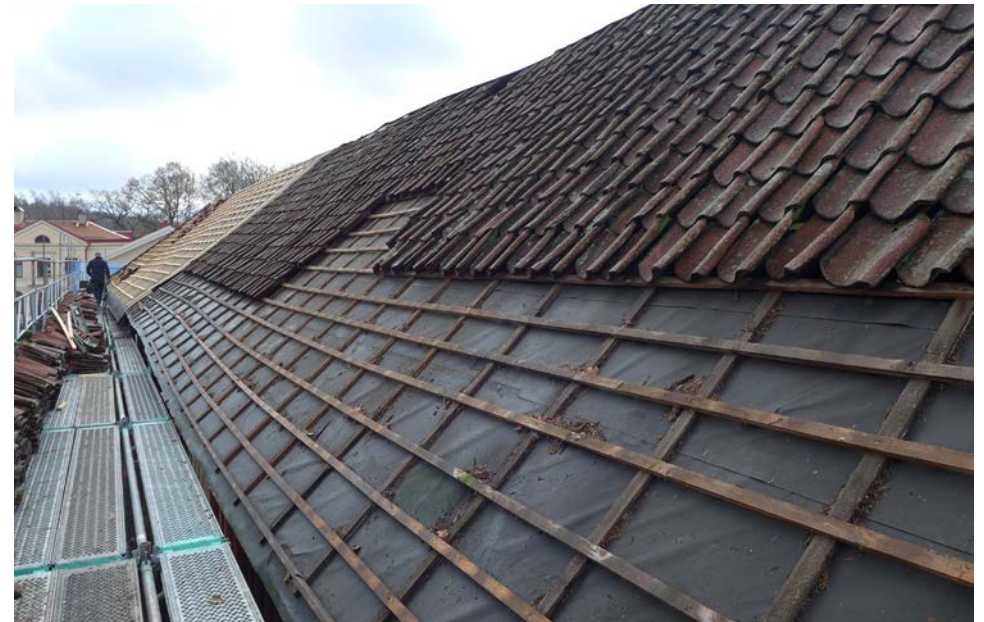
*Under arbete med omläggning av tak, ovan mot väster och nedan mot öster.
2017-09-12 och 2017-11-15*
