RAPPORT  
**VÅRD- OCH UNDERHÅLLSPLAN  
FESKEKÖRKAN**

**Uppdrag:** 243900, Vård och underhållsplan Feskekörka

Status: Slutrapport

Datum: 2012-10-15

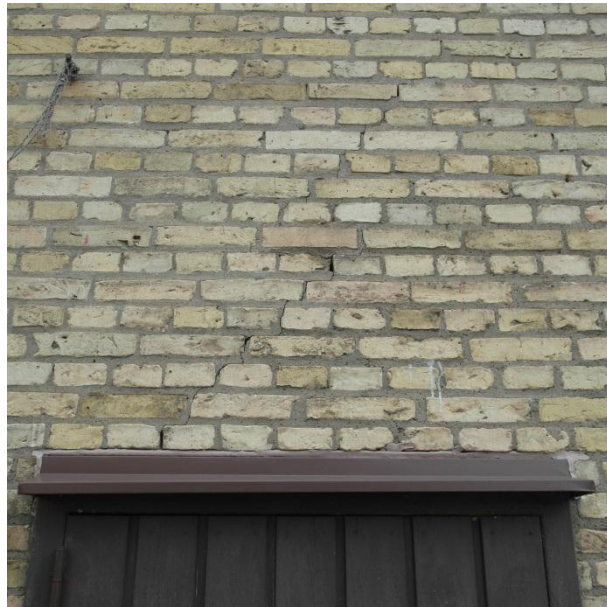
I samband med omfogning av tegelfasaderna ska urlakat murbruk i murverket kratsas ut och kompletteringsfogas. Murbruket är delvis mycket urlakat och på t.ex. södra långsidan finns partier där murbruket är urlakat upp mot 7-10 cm. Arbetet utförs i samband med fasadrenovering inom 3-5 år.

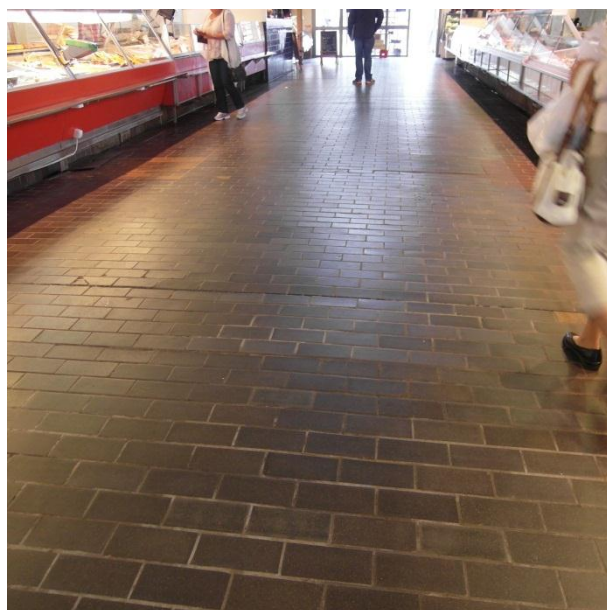
Indikationer finns på sättningsskador på den västra entresolen. Detta då fallet till brunnen i restaurangen har ändrats under de senaste åren. Detta bör utredas inom 1-2 år.

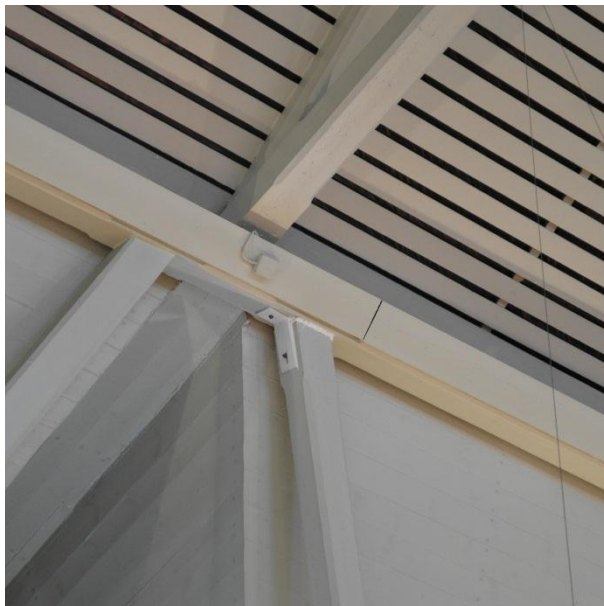
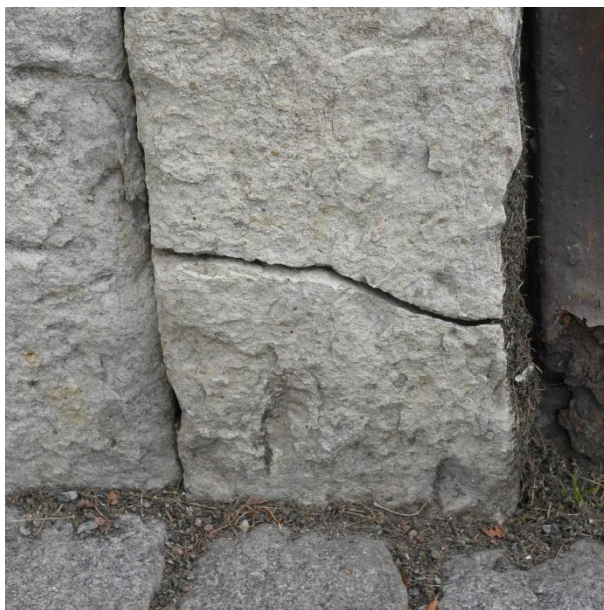
Takstolen har äldre skador på takstolsvirke, synliga i fiskhallen. Dessa skador är sannolikt rötskadade tappar där de vinkelställda högbenen möter horisontellt timmer. Dessa delar är lagade med sekundära smidesförstärkningar samt fogmassa. Vissa delar av takkonstruktionen är idag dold innanför täckningar av spånplatta eller plåt. Detta gäller där takstolens inre högben ansluter till murverkets upplag. Dessa täckningar är direkt olämpliga då eventuell fukt inte kan evakueras. Detta bör åtgärdas vid en interiör renovering av byggnaden inom 1-5 år..

I samband med en större renovering bör hela byggnadens takstolskonstruktion besiktigas. Alla skador som upptäcks, nya respektive äldre skall lagas. Lagningar ska göras genom riktiga timmermanslagningar och utföras av timmerman som är van att arbeta med kulturhistoriskt värdefull bebyggelse. Lagningarna ska göras på ett sätt så att de ansluter till den ursprungliga takstolen på ett estetiskt bra sätt. Detta bör utföras i samband med renovering av byggnadens interiör inom 1-5 år.

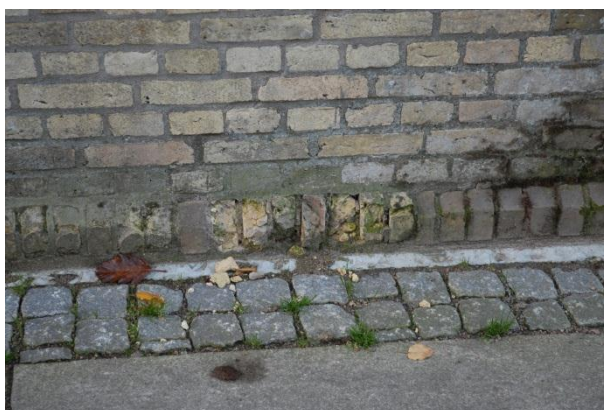
I samband med att fasaderna renoveras bör kalkstenssockeln repareras. Skadad sten konserveras eller byts ut hela sockeln fogas om. Detta bör utföras vid fasadrenovering inom 3-5 år.

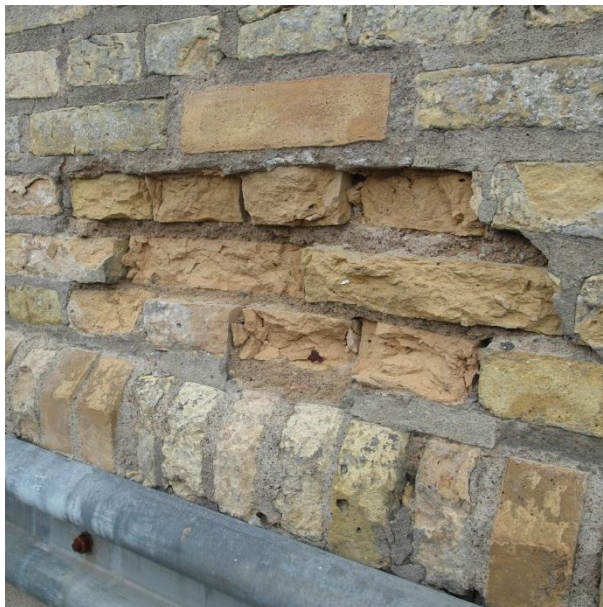
Tegelfasaderna är i behov av renovering. På flera ställen finns vittringsskador. Dessa är främst uppkomna p.g.a. saltutfällningar och genom dålig avvattning samt dålig avrinning från fasad. I den östra gavelns takfot åt norr fattas ett antal sten i anslutningen till taket. Norra fasadens solbänkar har vittringsskador och lösa tegelstenar. Tegelfasadens fogar är i behov av omfogning. På många ställen finns lagningar med fogbruk av olika styrka och kulör. På några ställen finns fogbruk smetat på teglet efter omfogning, detta bör tas bort vid fasadrenovering.

Saltskadorna på södra fasadens mittre del är omfattande. Innan en fasadrenovering bör en utredning om salt i murverk utföras för att bestämma omfattning och utförande av arbetet vid en senare fasadrenovering. Detta bör utföras inom 1-2 år.

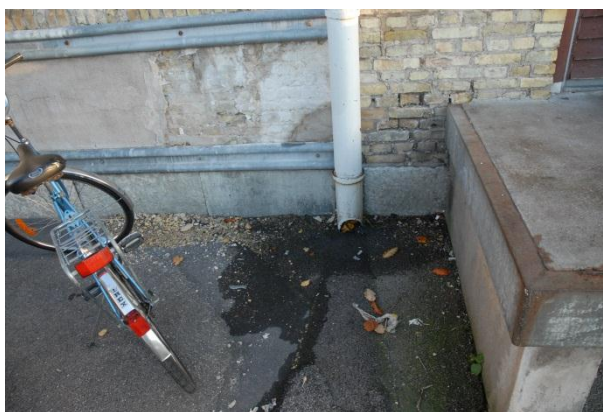
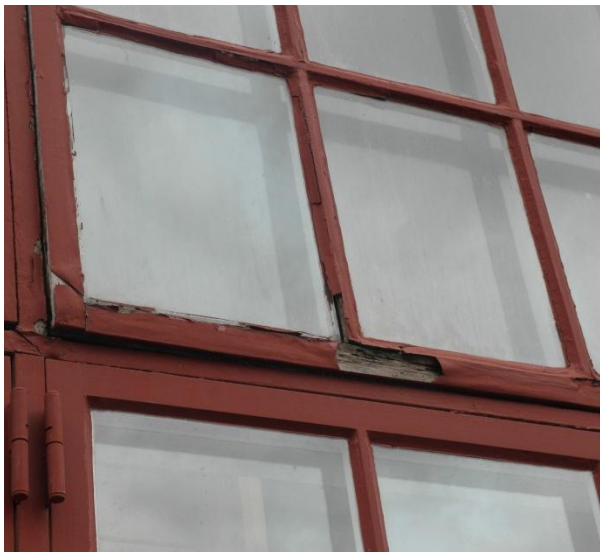
Byggnadens avvattning är generellt i dåligt skick. Norra fasadens kopparstuprör har för korta utkastare och rännstenarna lutar delvis mot fasaden vilket gör att murverket fuktas upp. Detta har gjort att det finns omfattande vittringsskador på tegelfasaderna och kalkstenssockeln. Södra fasadens avvattning är både estetiskt och tekniskt dålig. Nuvarande stuprör och vattkuper är grova och överdimensionerade. Stuprören

mynnar mot mark genom gjutjärnsrör. Marknivån är idag så hög att utkastarnas nivå ligger under asfaltens nivå. Vattkupan på stupröret längst i öster är lös och har släppt från taket.

Att ändra avvattningen är akut. Norra sidans kopparstuprör kan kompletteras med längre utkastare för att få bort vattnet från fasad. Rännstenarna behöver läggas om för att få fall från fasad. Akut behöver den östra vattkupan på södra fasaden återfästas så att vattenläckage på fasaden upphör. Södra fasadens avvattning bör bytas i sin helhet vid fasadrenovering inom 3-5 år. För rekommendationer angående utförande se 5.2 *Avvattning*.

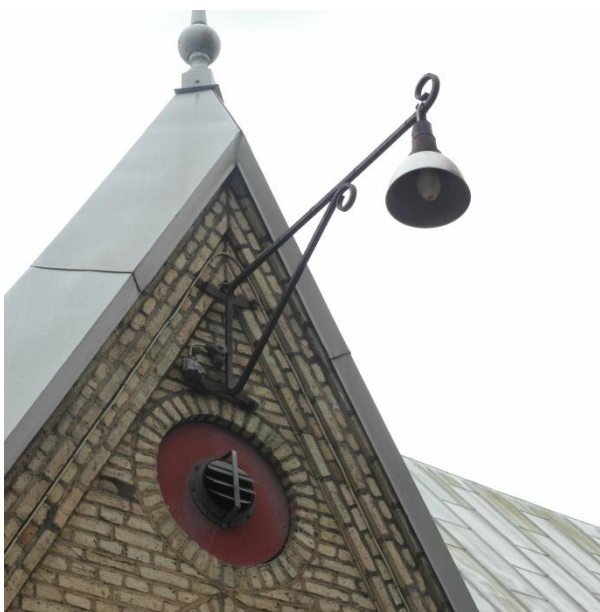
Ventilationsgaller på östra gavelfasaden är rostskadade och behöver målningsunderhåll vid fasadrenovering 3-5 år.

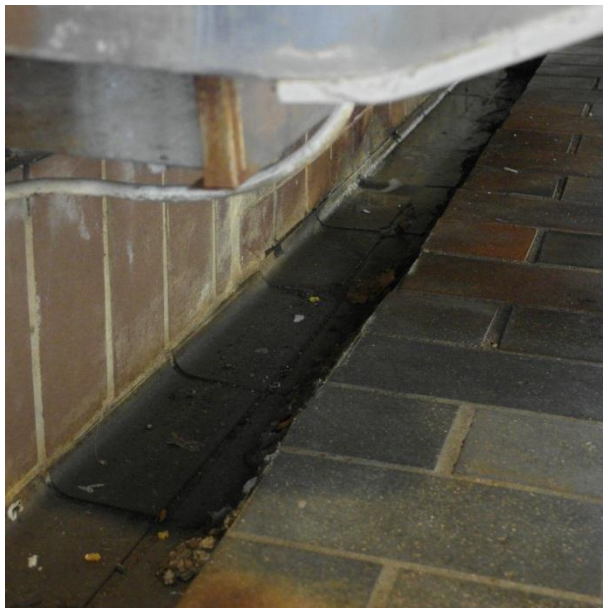
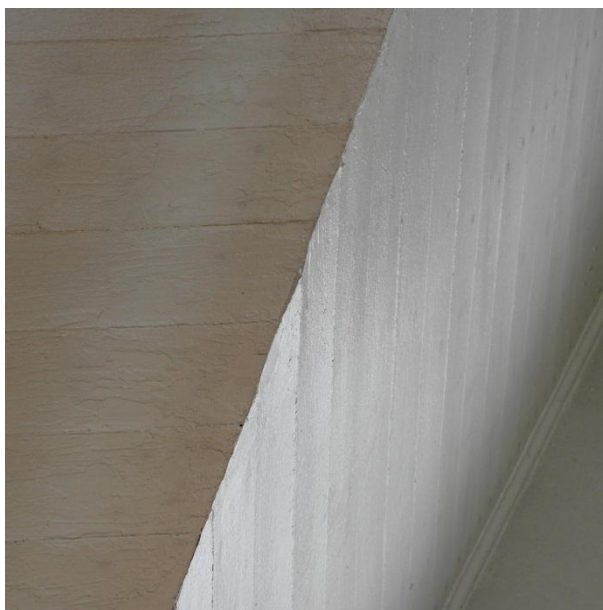
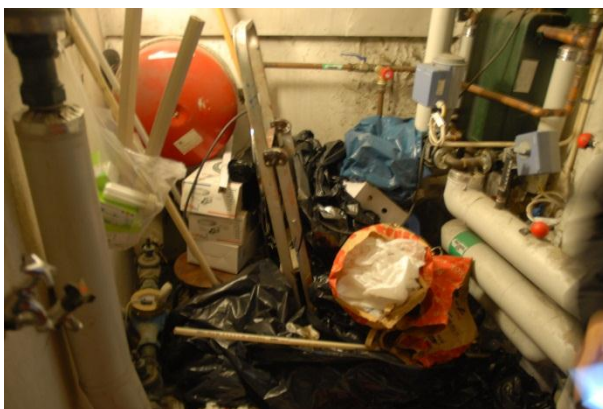
Genomslag och skador i putsen på ytterväggar. Sannolikt relaterade till stora fukttransporter i och med dålig avvattnings av tak och närliggande mark. I samband med en inre renovering av byggnaden putsas ytterväggar och avfärgas med diffusionsöppen färg. Utförs inom 3-5 år.

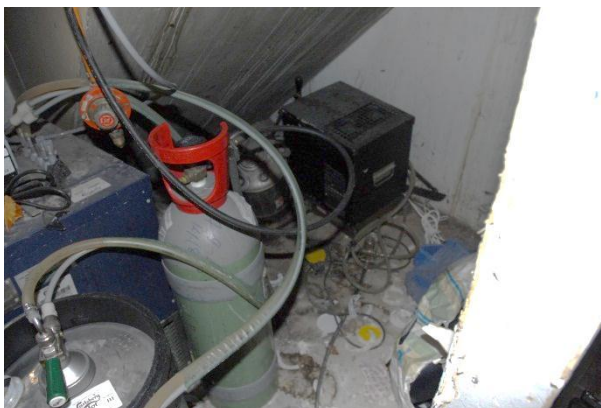
Puttskador finns på yttervägg samt skador på övriga ytor. Reparation och avfärgning/målning utförs vid större renovering av byggnaden inom 3-5 år. Ytterväggar avfärgas med diffusionsöppen färg.

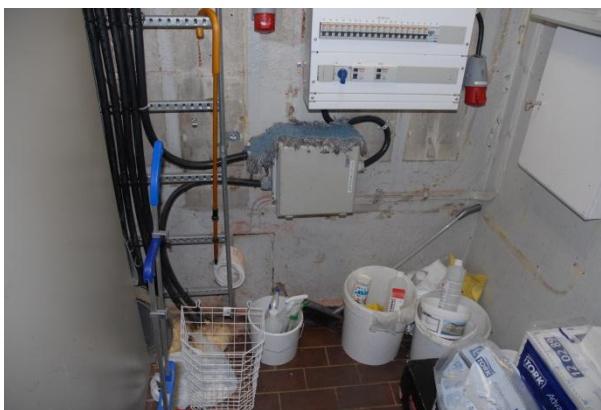
### **Elcentral rum 106**

Centraler för gemensam el. Idag står städmaterial och golvmoppen är hängd över skåp för ingående el. Städning av rummet samt hitta ny placering av städmaterial mm. Detta utförs omgående.

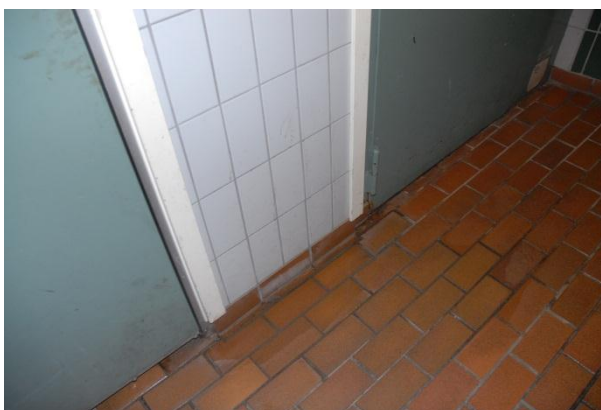
### **Förråd rum 108**

För att minimera vatten på golvet i förrådet bör en tröskel, gummitröskel monteras. Idag rinner vattnet när man spolar golvet direkt in i förrådet p.g.a. obefintligt fall.

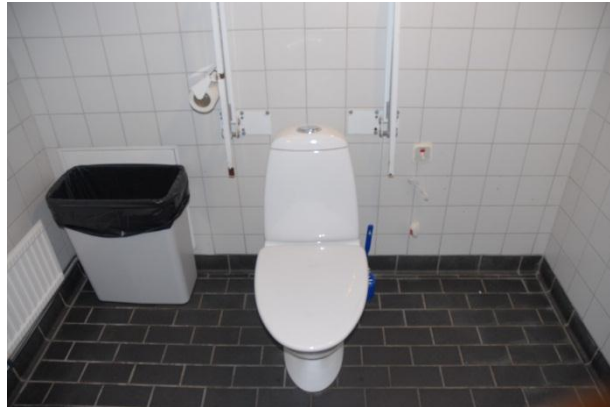
### **Handikapptoalett rum 109**

Handikapptoaletten är ca 10 år gammal och ytskikten bör renoveras inom 3-5 år tillsammans med utbyte av handikapputrustning.

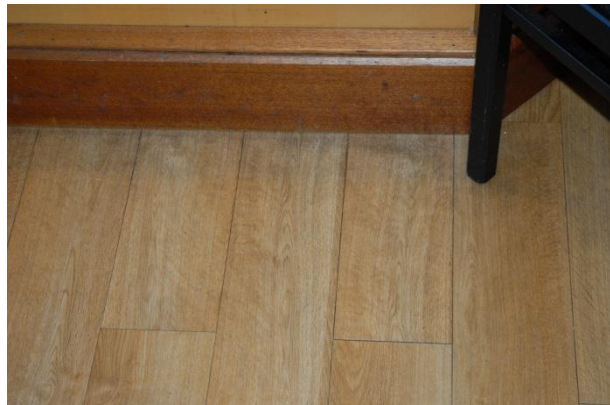
Generellt har alla väggytor tjocka lager med färg särskilt restaurangens gavel där alla material har målats över med samma färg. Ommålning av väggytor i samband med renovering senast om 3-5 år

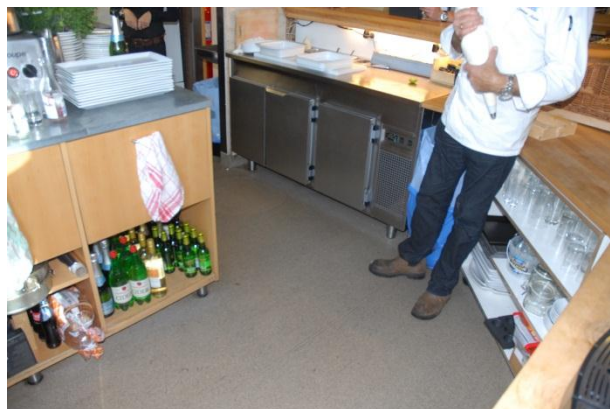
Båda utrymmena ansvarar till största del hyresgästen för. Mattor i både kök och disk är i behov av utbyte inom 1-2 år. Idag har mattans limning släppt på flera ställen och flera lagningar är gjorda.

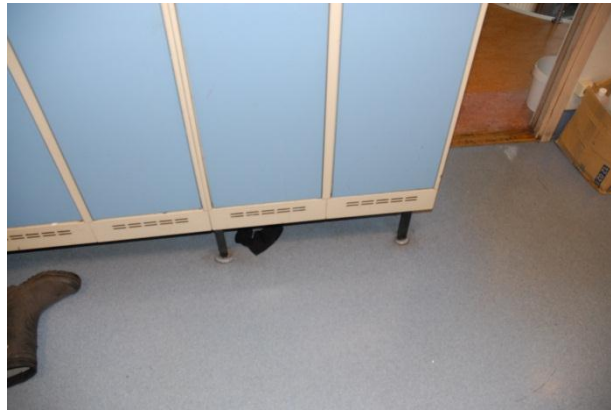
Utbyte av mattor samt nya målade ytskikt inom 3-5 år.

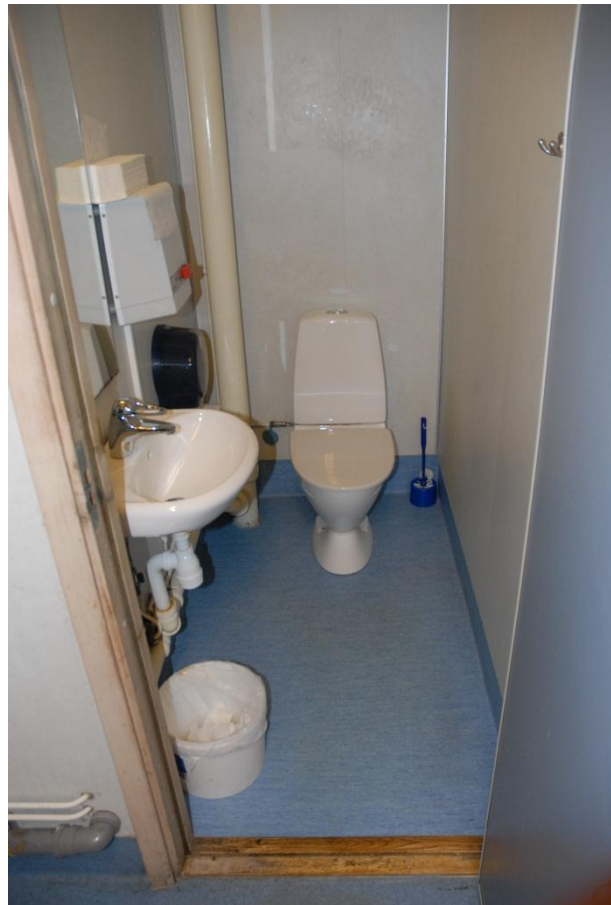
***Toaletter rum 211, 214, 216-217***

Ommålning tak samt väggar inom 5-7 år.

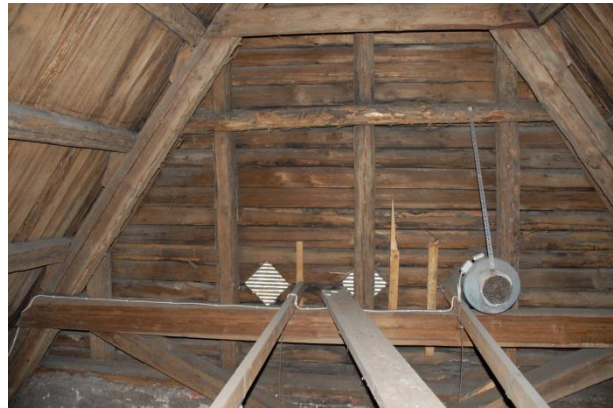
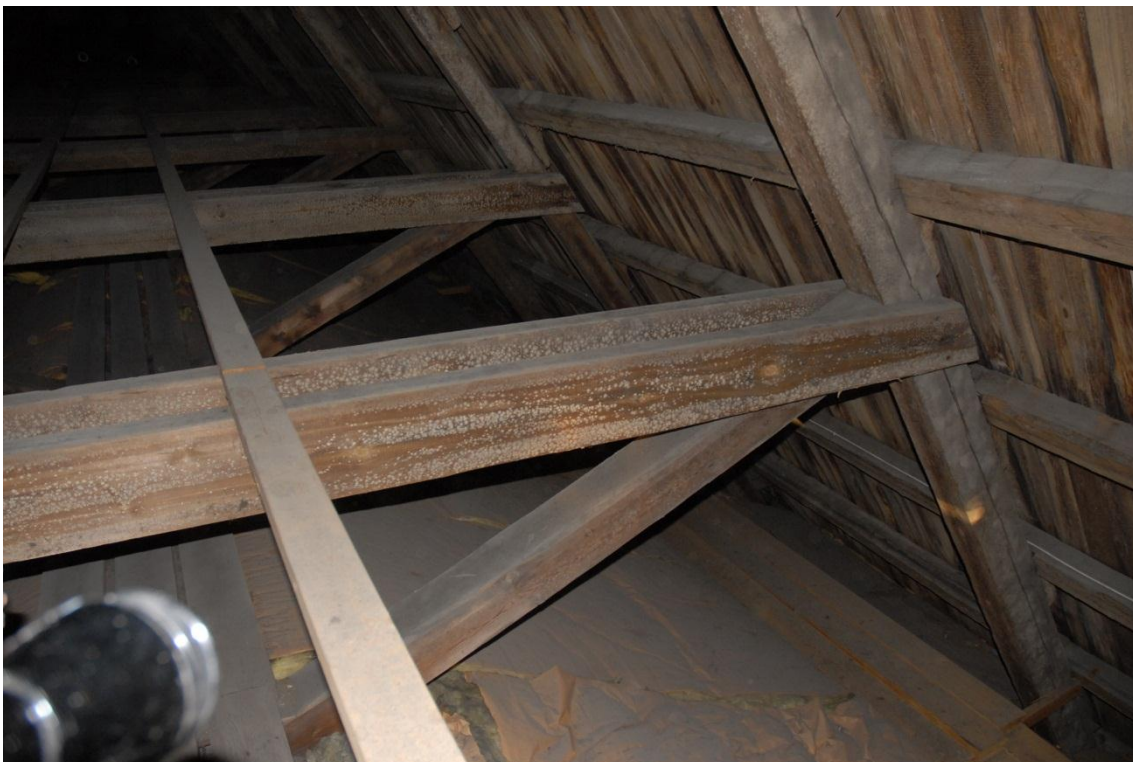
På takstolens konstruktionsvirke finns avsevärt med mögelpåväxt. Detta tyder på att luftfuktighet faller ut som dag när temperaturen faller på vinden. De tidigare noterade kanalfläktarna är sannolikt monterade för att vid behov öka ventilationen och därmed hantera problemet. Initialt bör klimatet på vinden mätas och en utredning om lösning på klimatfrågan initieras. Utförs omgående.

*Betydande påväxt av mögel på konstruktionsvirke i takstol.*

För att enkelt kunna besiktiga vindsutrymmet bör en bättre lucka byggas och permanent steg installeras. Även belysning bör installeras på vinden.

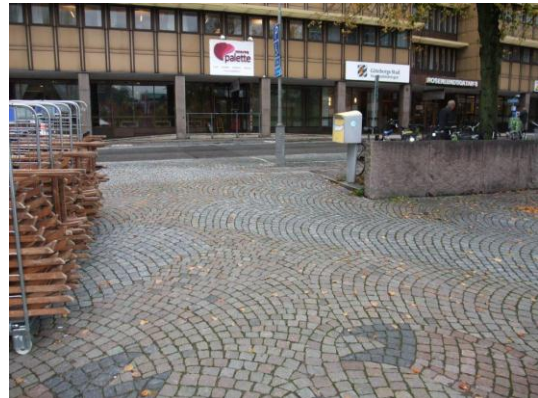
Entréyta mot öster: Marken lutar mer än 1:12 på markyta närmast gatan. Balansstöd (räcke) saknas

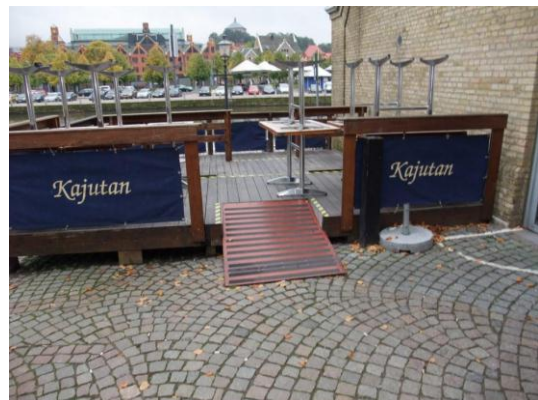
Ramp till uteservering (mot öster) är för brant

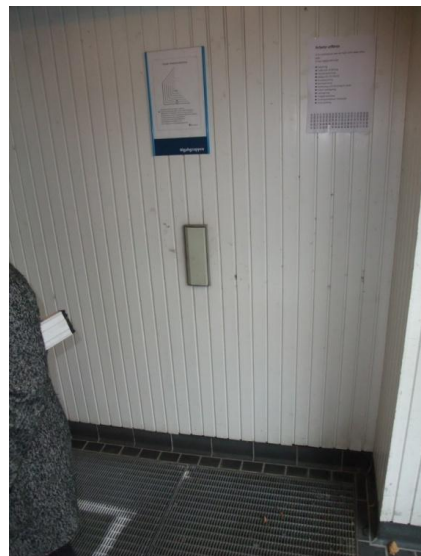
Vindfång mot öster rum 103, Armbågskontakt sitter för högt.

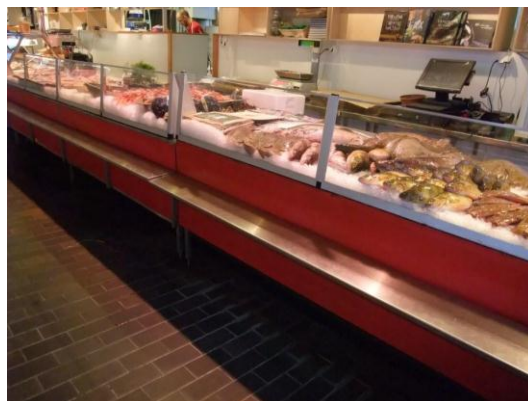
Kyldiskar i saluhall rum 101, Hylla/Kant på disk höjes så att rullstolsbundna kan rulla in under för att komma närmare disken.

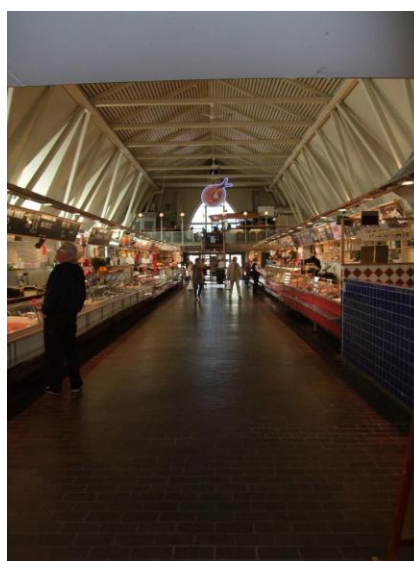
Saluhall rum 101, Bländande belysning över diskar.

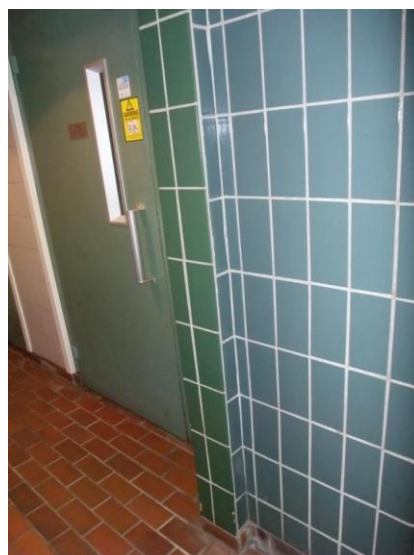
Passage rum 110, Hiss saknar automatik.  
Armbågskontakt kan placeras på vägg. Hiss på övre plan iordningsställs så den kan nyttjas under restaurangens öppettider.

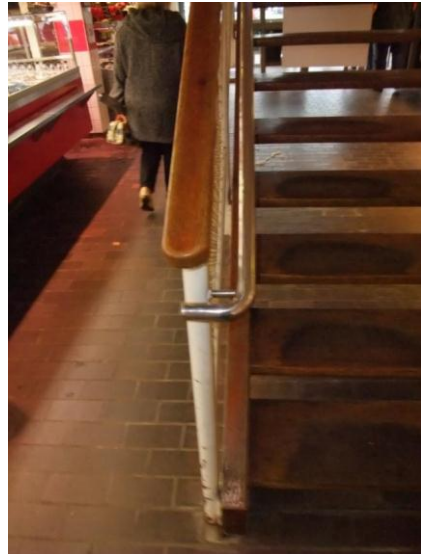
Saluhall rum 101(mot väster), Handledare är för kort.  
Kontrastmarkering saknas i trappan.

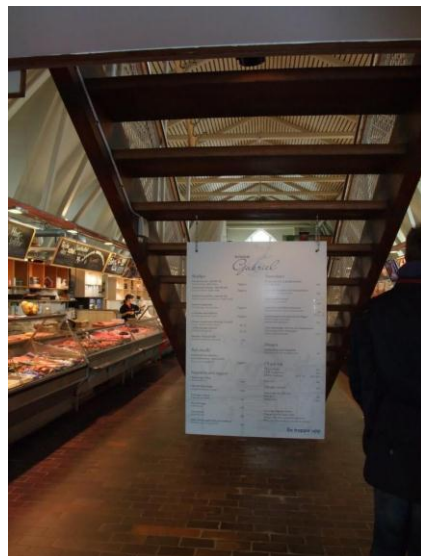
Saluhall rum 101, Avgränsning på golv saknas för att ej gå rakt in i trappsteg.

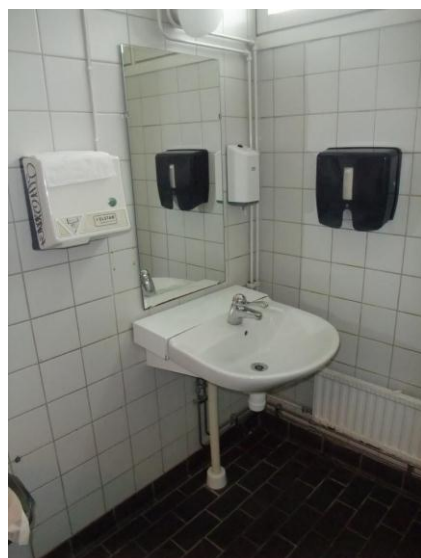
Handikapp WC rum 109, Handfat sitter för högt.  
Tvålhållare kan ej nås för en rullstolsburen.

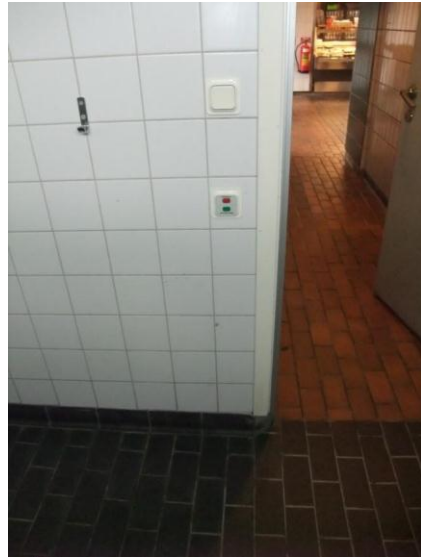
Skylt (från korridor rum 110) med rullstolssymbol bredvid dörrvred saknas.

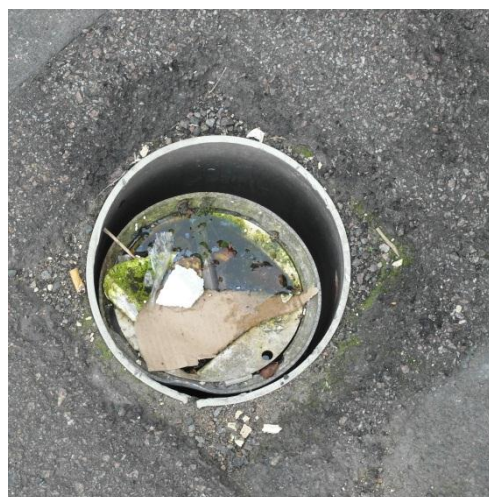
Markbelysningen runt byggnaden är på de flesta ställen sönder. På några ställen fattas armaturen och ett öppet rör står kvar. Antingen återmonteras armaturer eller fylls röret. Detta bör utföras omgående innan någon skadar sig.
