DICKSONSKA PALATSET

Vård-, underhålls- och skötselplan

Lindholm Restaurering AB
Östra Hamngatan 46-48
411 09 Göteborg

Göteborg 2008-11-19
Martin Lindholm
Johanna Lange

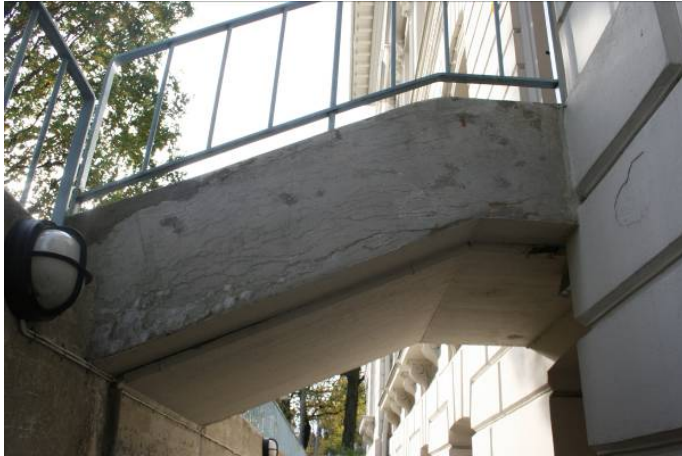
Entrétrappa mot parkgatan med skador i vangel.

- Fogsläpp.
- Kraftiga sprickor i betongkonstruktion avseende trappa mot Parkgatan.

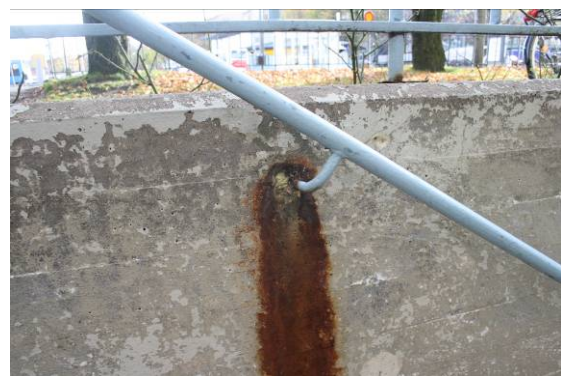
Infästningsskador, smide.

- Bitvis kraftiga rostskador i anslutning till infästningar.
- Färgsläpp och mindre rostskador

- Smidesrenovering som innefattar utbyte av infästningar. Omgående
- Lagning betong vid infästningar. Omgående
- Rengöring, rostskydd ommålning med blymönja och oljefärg. 0-5 år

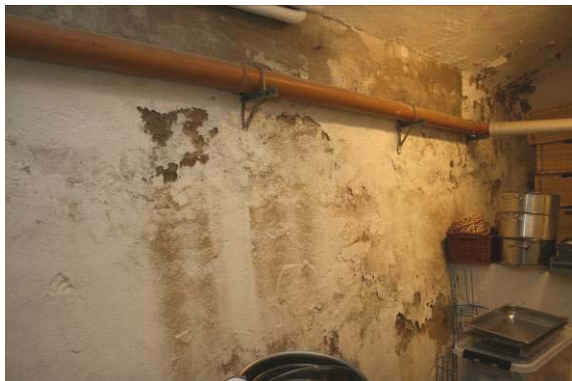
Fuktgenomslag i vägg mot väster.

- I väggen mot väster under uterummet finns fuktgenomslag och mikrobiell påväxt.

- Utredning av fuktproblematik i källaren och dränering.

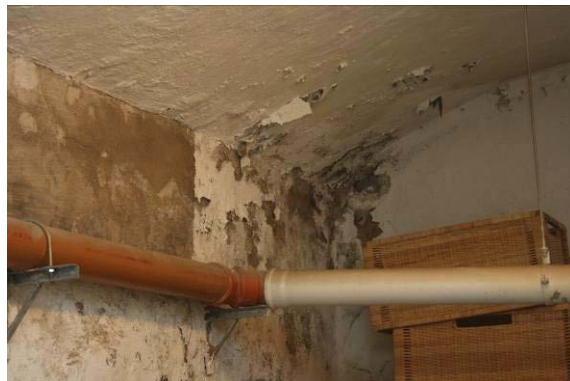
Mikrobiell påväxt.

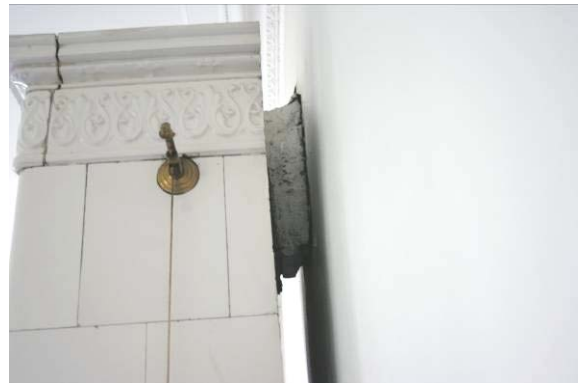
Det finns fogsläpp och sprickor i kakelugnarna.

- Sprickor i kakel och fogsläpp.

- Sprickor ilagas och fogar ifogas av konservator.

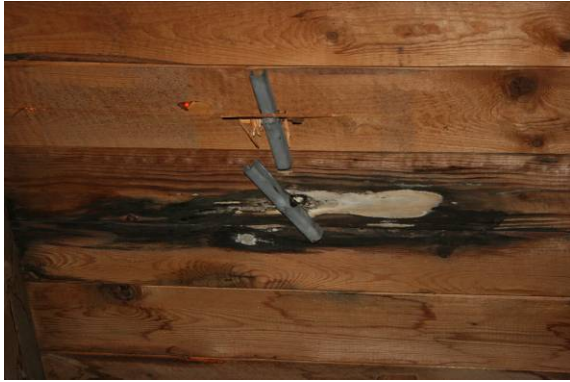
Fuktskada.

- Det förekommer fuktskador och skadedjursangrepp i anslutning till takkupa samt takfönster.

- Fuktskador och angrepp hålls under uppsikt för att avgöra om de är pågående.

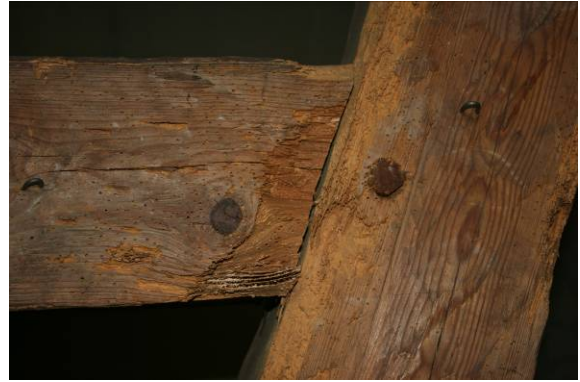
Skadedjursangrepp.

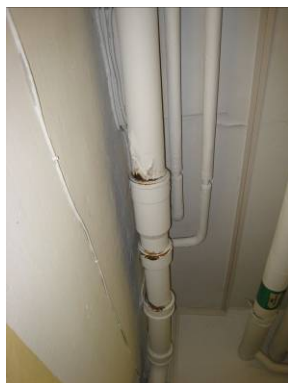
Rostangripna spillvattenrör.

Spillvattensystemet är ej kontrollerat genom filmning e.d., men gjutjärnsrör installerade på 50-talet bör i dag vara relativt nedbrutna. Det förekommer synliga spillvattenrör i källaren med rostangripna skarvar.

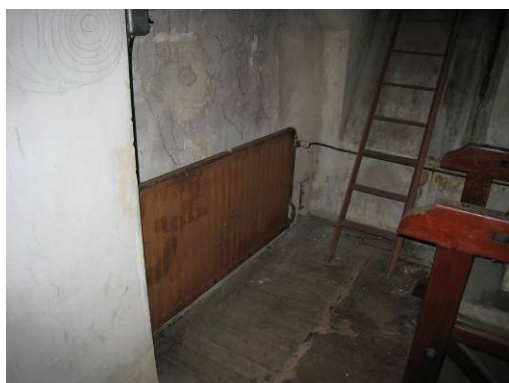
Rostig radiator på vindsplan.

Radiatorernas/konvektorernas skick är lika svårt att avgöra som rörsystemets. Normalt finns inga synliga genomslag av rost på radiatorerna. Radiatorer på vindsplanet är dock betydligt mer nedgångna än övriga radiatorer.
