# Gegerfeltska villan

Vård- och underhållsplan  
Del 1 - Beskrivningar  
2017

Föreliggande rapport är en Vård- och underhållsplan för Gegerfeltska villan på Arkitektgatan 3 i Göteborg. Arbetet är utfört av Antiquum AB hösten 2017 på uppdrag av Higab.

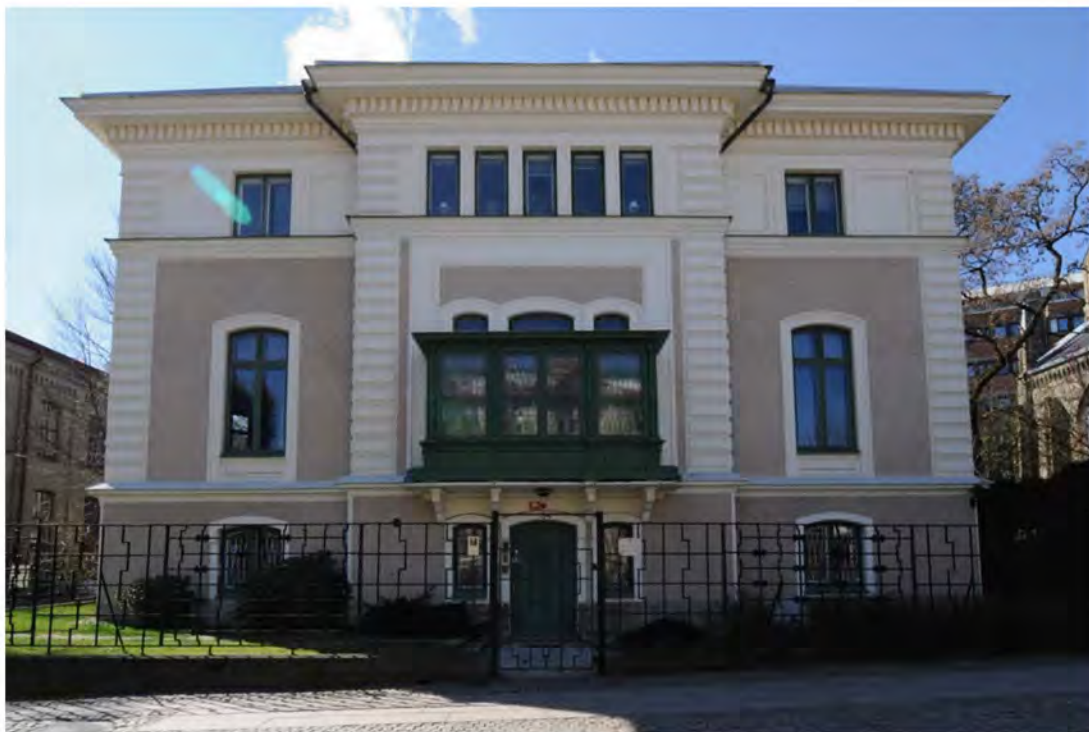
Gegerfelt ska villan, fasad mot Arkitektgatan.

Byggnaden, som är indelad i sockel-, huvud- och attikavåning, är utformad enligt nyrenässansens ideal och har spritputsade fasader med kvaderindelade hörnkedjor samt taklist med tandsnittsfris. Under årens lopp har vissa förändringar skett, men byggnaden är exteriört mycket välbevarad.

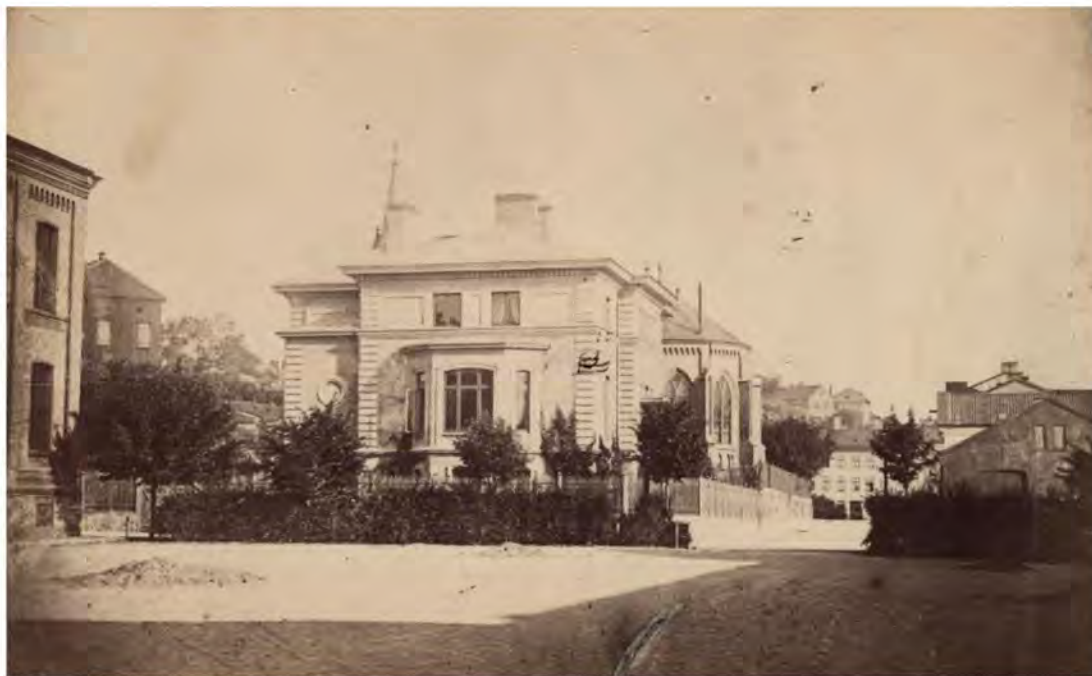
Foto från 1880-talet som visar Gegerfelt ska villans fasad mot läroverksgatan. Här syns burspråkets utförande före det byggdes på med en balkong på 1980-talet. Notera även det ursprungliga trästaketet som under 1940-talet ersattes med ett smidesstaket. Fotot visar också att det ursprungligen fanns mer växtlighet i trädgården. Källa: GSM

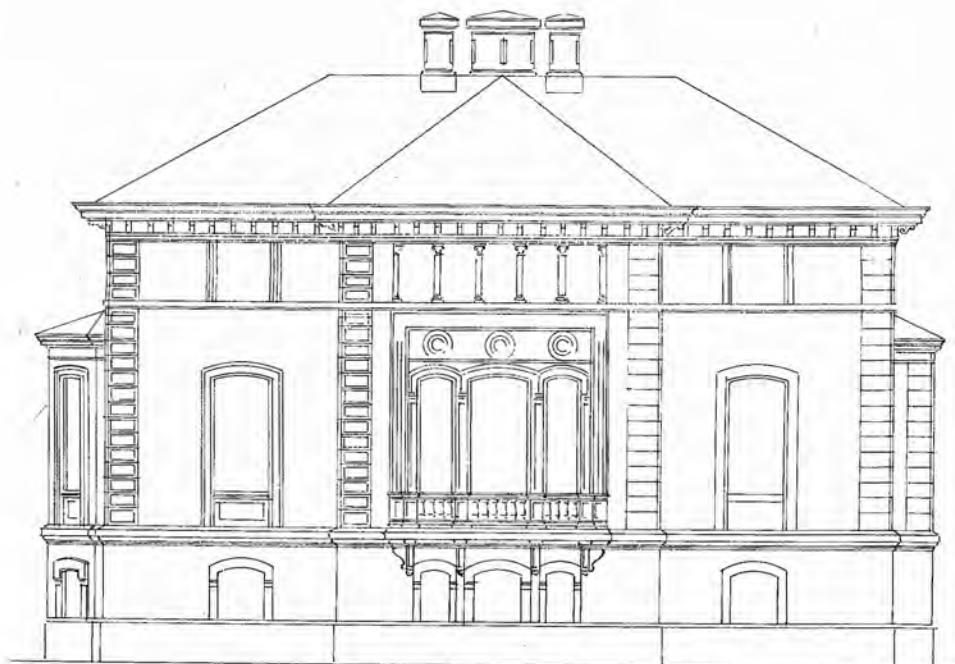
**Östra fasaden mot Arkitektgatan**, originalritning från 1874. Den höga källarvåningen skiljs från huvudvåningen genom en kraftig och profilerad gesims. Fasaden försågs med en bred mittrisalit inramad av kvaderindelade hörnkedjor. På ritningen syns i första våningen tre höga fönster innanför en konsolburen balkong. Det är oklart om denna någonsin kom till utförande. Enligt Maja Kjellin uppfördes balkongen, men byggdes om till ett burspråk av trä med blyinfattade fönster redan 1875 pga praktiska skäl. Källa: SBK

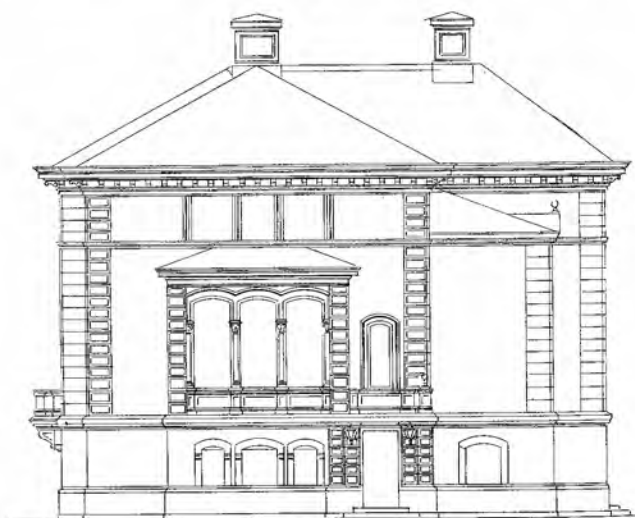
**Norra fasaden** mot Engelska kyrkan. Här placerades huvudentrén flankerad av dubbla kvaderindelade pilastrar. Fasaden artikulerades av ett utskjutande burspråk i två våningar. Originalritningarna visar i källarvåningen tre fönster i burspråket. Denna fönstersättning kom dock sannolikt att förändras vid uppförandet då de idag två fönstren har ett utseende och utförande som torde vara ursprungligt. Källa: SBK

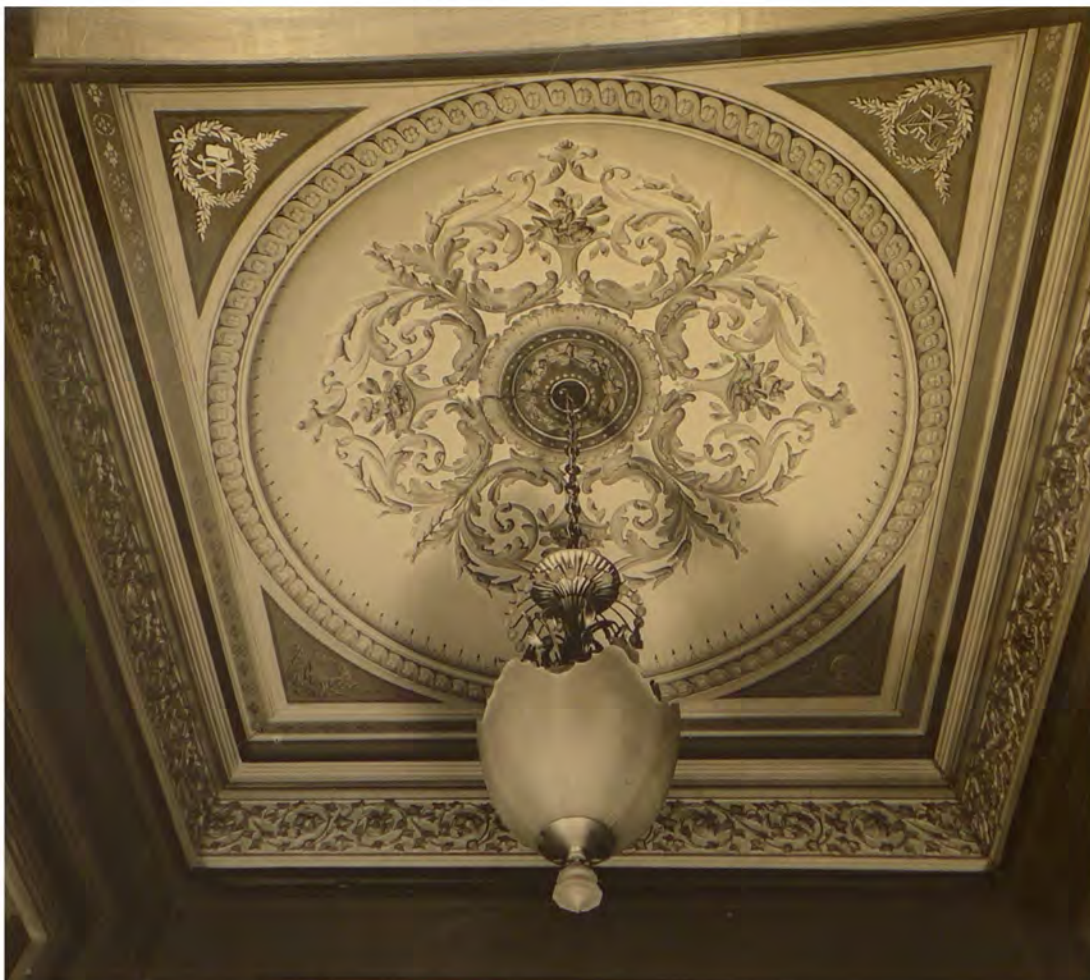
Foto av taket i hallen från 1939. Här syns de fyra förgyllda lagerkransarna med yrkessymboler som syftade på familjen Gegerfelt. Detta måleri genomgick en större konserveringsåtgärd på 1960-talet. Notera även den vackra armaturen, vilken inte finns kvar idag. Källa: GSM. foto: Lindén.

De breda dörrposterna i den centrala hallen försågs med urtagningar för dörrvreden, så att dörrarna helt kunde fällas in mot dem. Dörrbladen utfördes av mahogny. Taket utfördes som ett kupoltak med rik dekor i form av en takrosett av sirligt bladverk. Valvet omgavs av en stuckfris. Hörnen pryddes av förgyllda lagerkransar med yrkessymboler som syftade på familjen Gegerfelt – mur- och byggmästarens passare, kemistens balansvåg och artistsens palett.

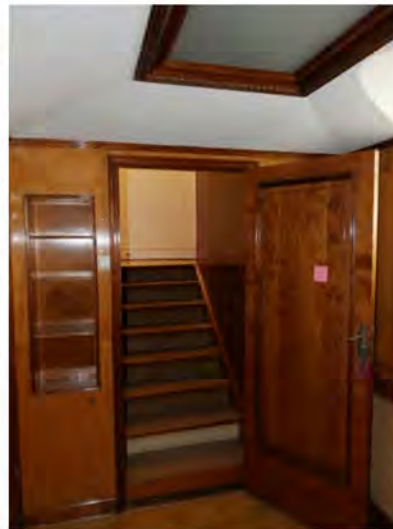
Rum 310, den fd handkammaren, inreddes som sovrum i tidstypisk stil. Foto: Antiquum 2017.

Inredningen i rum 310 härrör i sin helhet från 1930-talet med sina fanérade väggar och tak. Denna inredning är mycket säregen och ger, tillsammans med det runda fönstret, en stark karaktär av en kajuta.

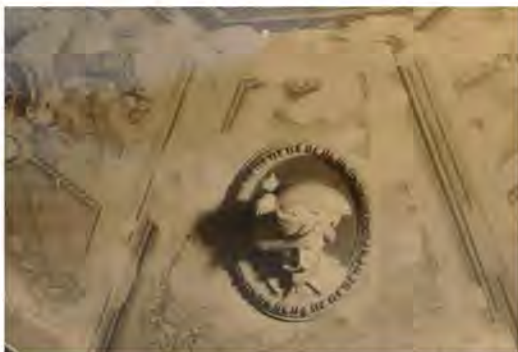
Detaljer av dekormåleri i vestibulen före konserveringen på 1960-talet. Konserveringen innebar att färgflagor fästes, skador kittades, övermålningar togs bort och därefter retuscherades de. Arbetena avsåg bl a den breda kornischen i vestibulen. Källa: GSM, foto: Lindén.

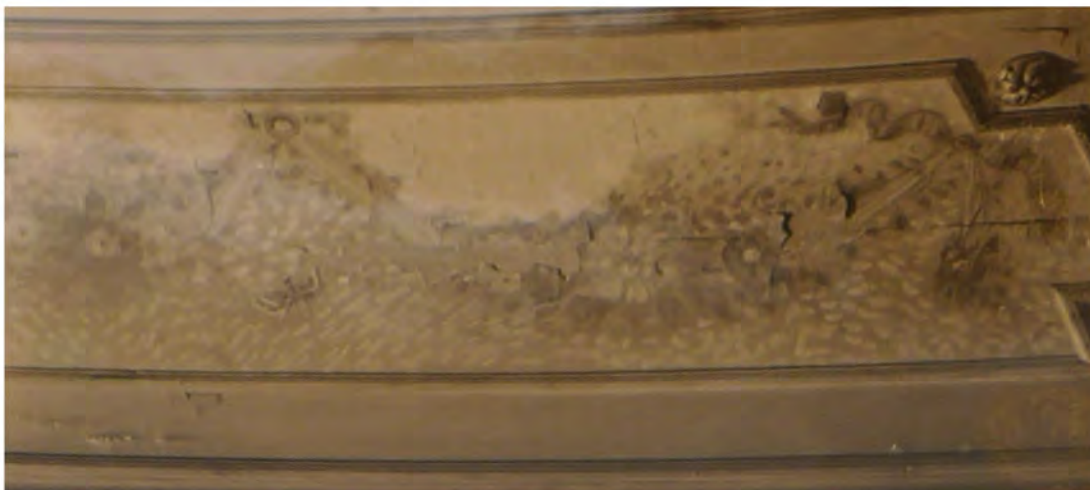
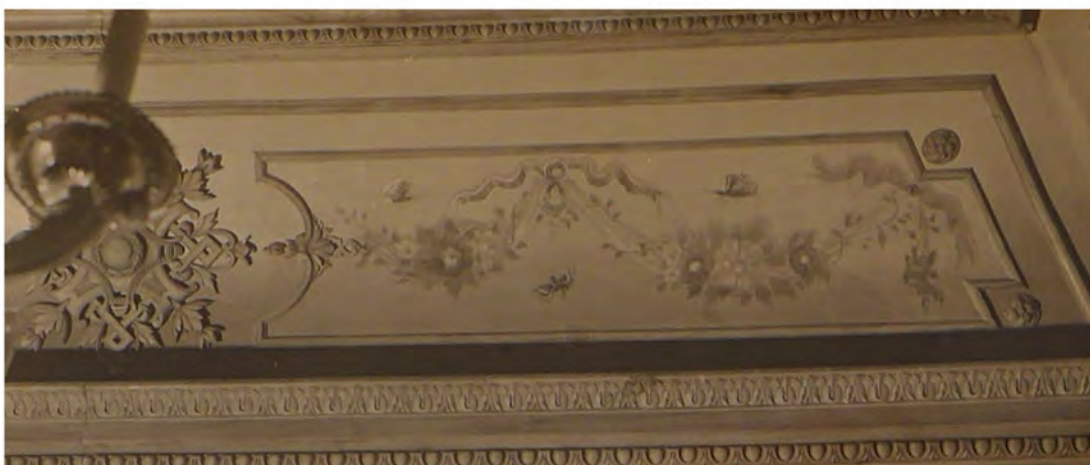
Ovan: detalj av dekormåleri i förmaket före konserveringsåtgärderna på 1960-talet. nedan: detalj av förmakets dekormåleri efter konserveringen. Källa: GSM, foto: Lindén.

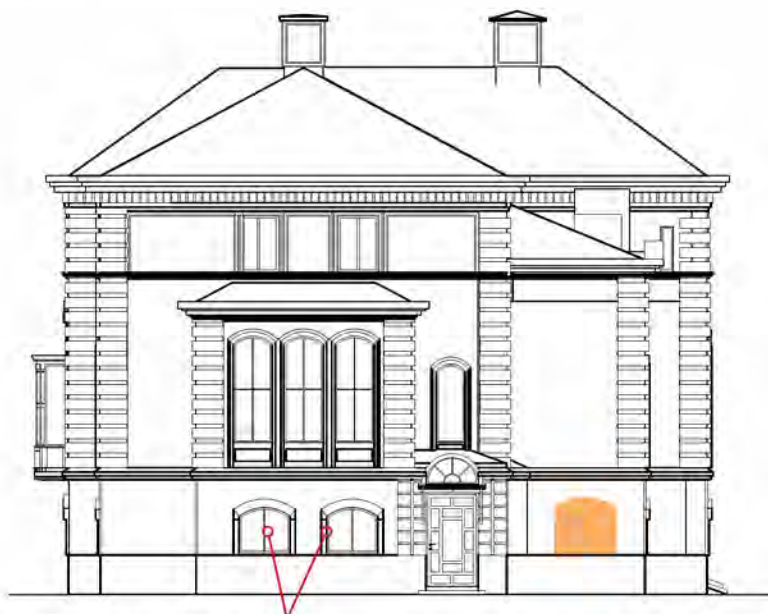
### Fasad mot norr

fönstersättningen överensstämmer inte med originalritningarna, men är sannolikt ursprunglig av de ålderdomliga fönstren att döma.

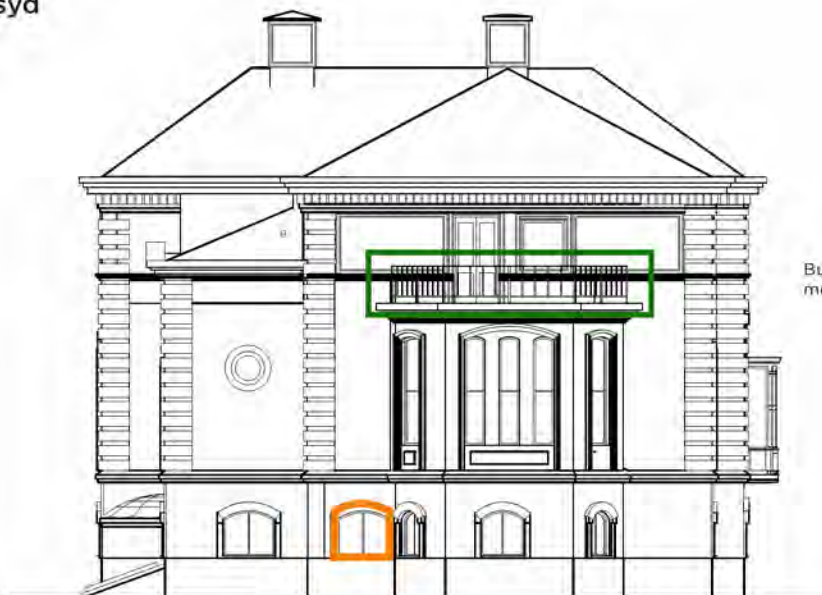
### Fasad mot syd

Burspråket byggdes på med balkong 1983

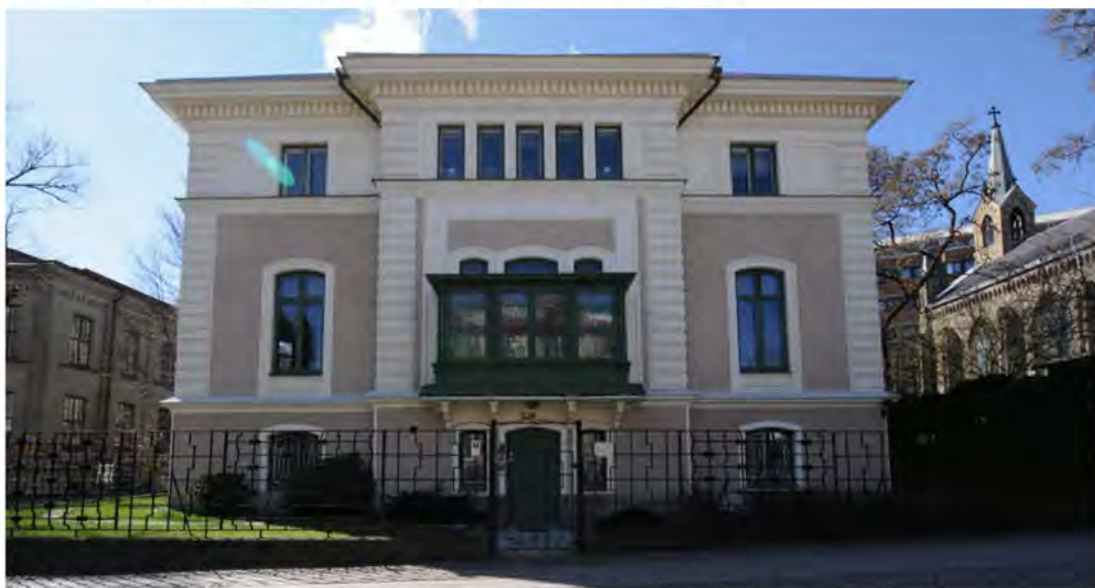
Fasad mot öst 2017 (mot arkitektgatan). Burspråket utgjordes troligtvis ursprungligen av en balkong som snart efter uppförandet byggdes om till burspråk. Entrén under burspråket togs upp 1934.

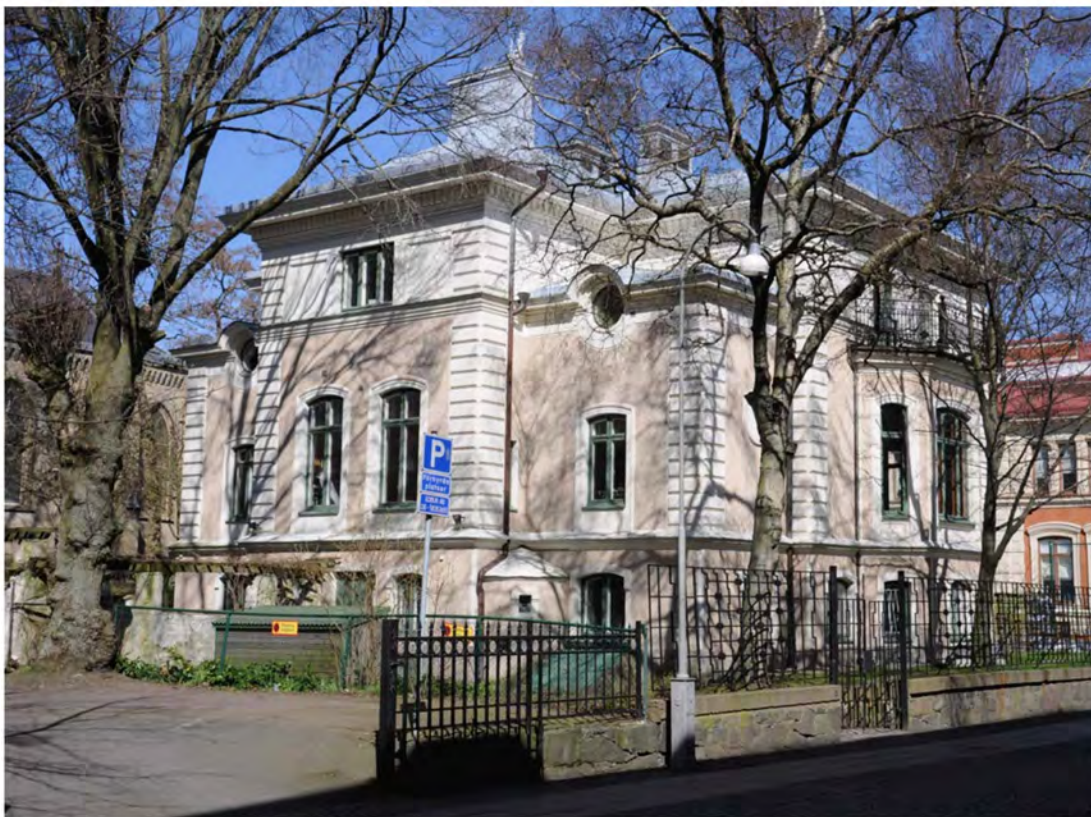
Fasader mot väst/syd 2017. De kvaderindelade hörnkedjorna ramar in villans volymer och de profilerade gesimserna markerar tydlig de olika våningarna.

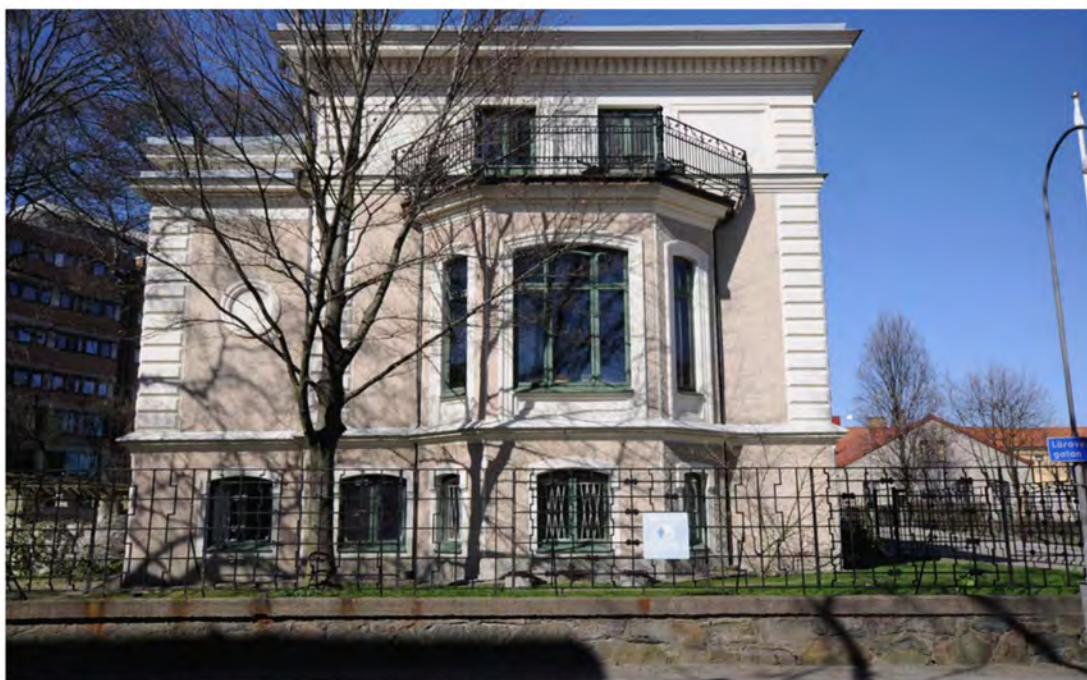
Fasader mot syd 2017. Burspråket byggdes på med en balkong på 1980-talet. Notera även den profilerade och slätputsade medaljongen som pryder fasaden.

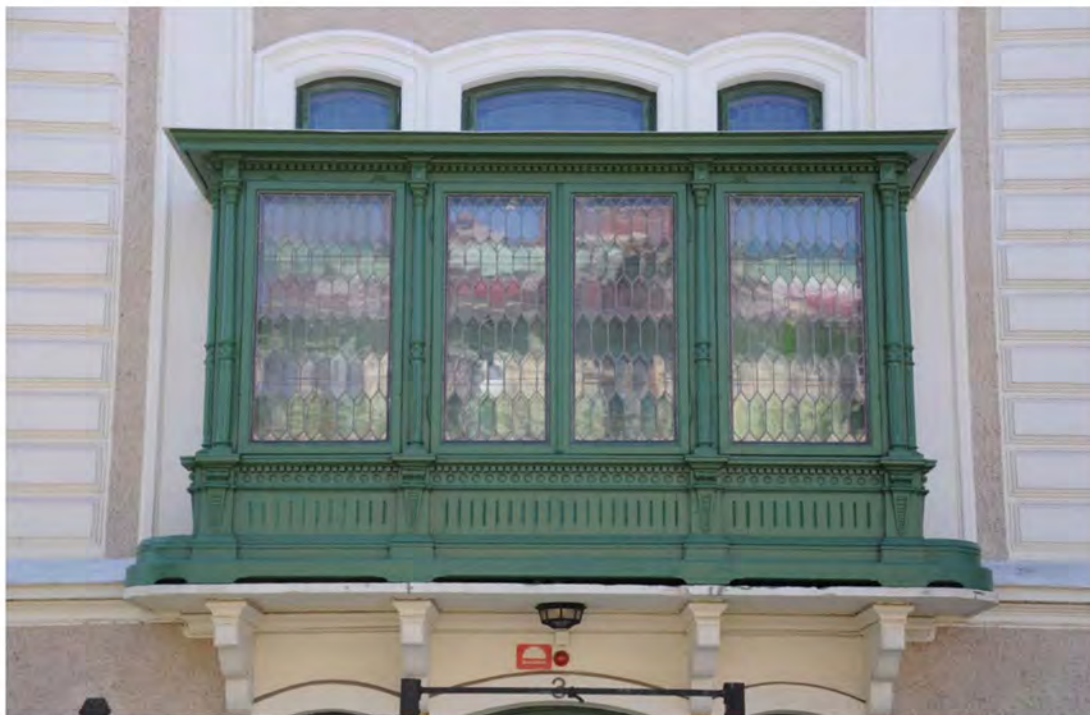
Det vackert utformade burspråket mot öst med sin trädekor och äldre blyspröjsade fönster. Notera den gjutna plattan samt konsolerna under burspråket, dessa kan tillhöra en ursprunglig balkong som ersattes med ett burspråk tidigt efter uppförandet.

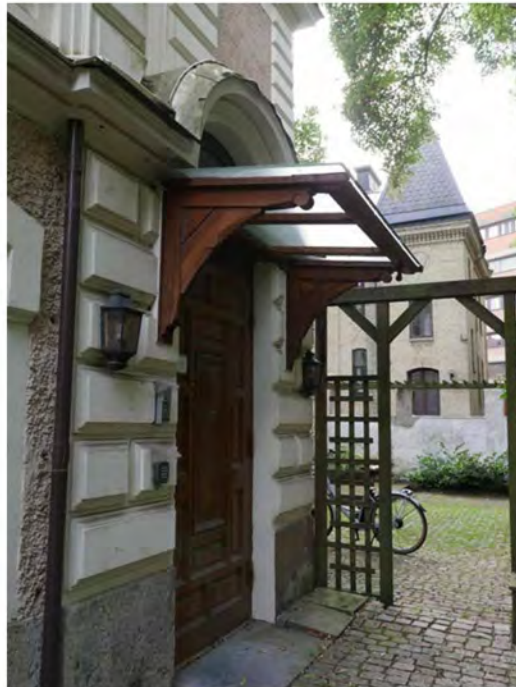
Huvudentrén på den norra fasaden med sitt ursprungliga dörrblad. Delar av skärmtaket är äldre, men kompletterat med glasskiva under senare tid.

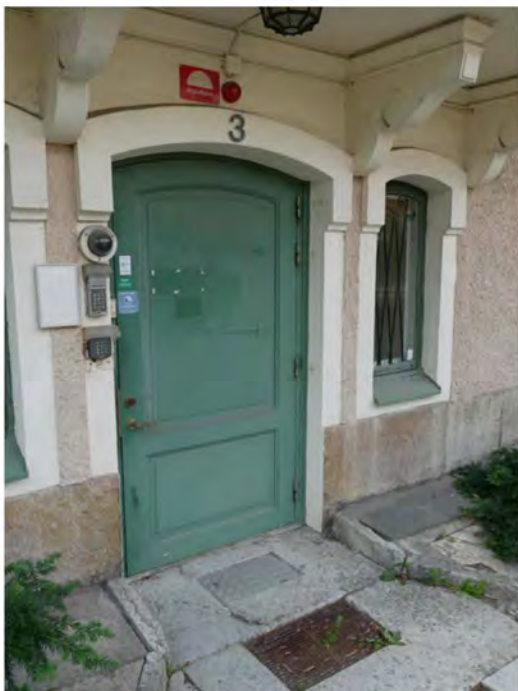
Entré på den östra fasaden, vilken togs upp 1934.

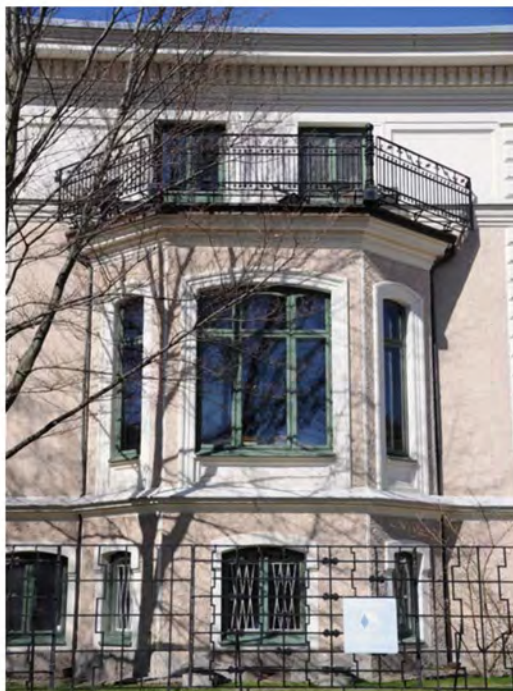
Putsat burspråk mot syd som byggts på med balkong på 1980-talet.

På den södra fasaden finns ett putsat burspråk i två våningar, vilket under 1980-talet har byggts på med en balkong. Balkongen är försedd med ett svartmålat smidesräcke i äldre stil. Ett av de tidigare fönsterpartierna har gjorts om till balkongdörr.

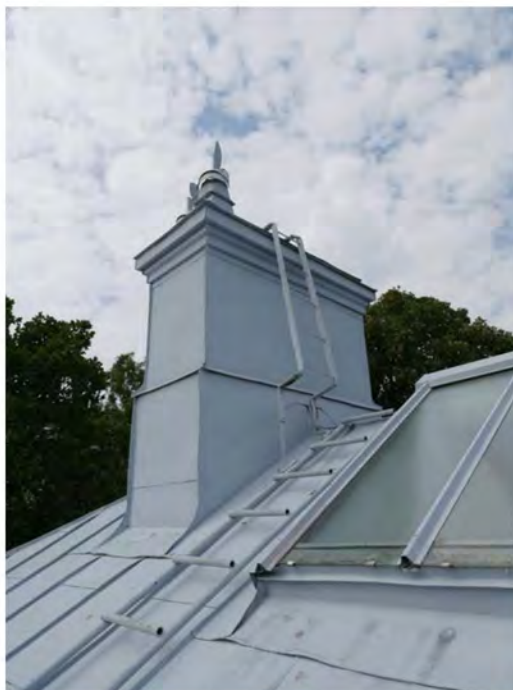
Taket är klätt med skivtäckt plåt i en zinkgrå kulör. I bilden ansas den yttre delen av lanterninen vilket på senare tid försetts med trådglas. Skorstenen i bild är endast en attrapp, murstocken har rivits.

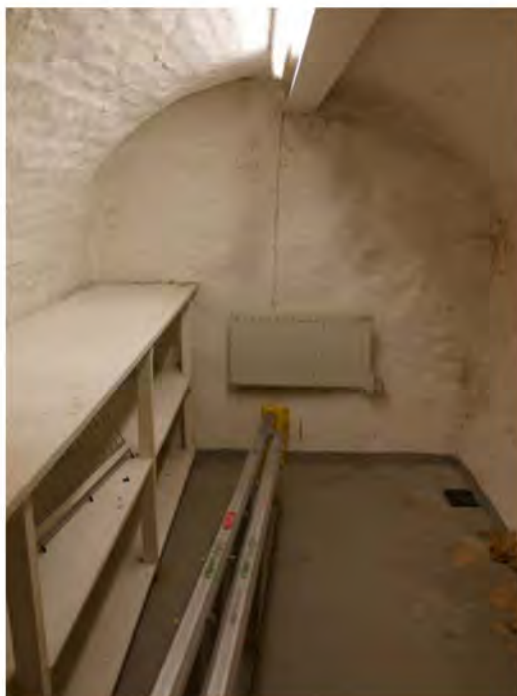
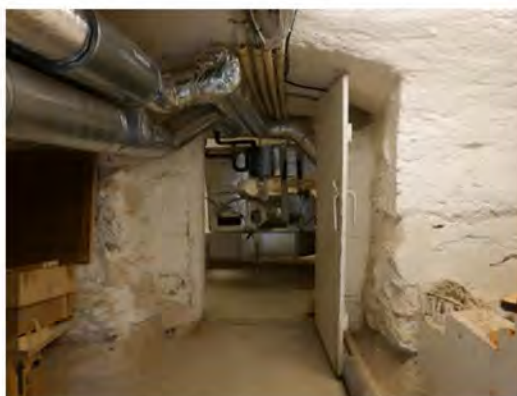
Foton från den välvda fd hushållskällaren, 2017. Golven är gjutna och målade. De murade väggarna och takvalven har en tunn offerputs och är målade. Under senare tid har det tillkommit mycket installationer i våningsplanet.

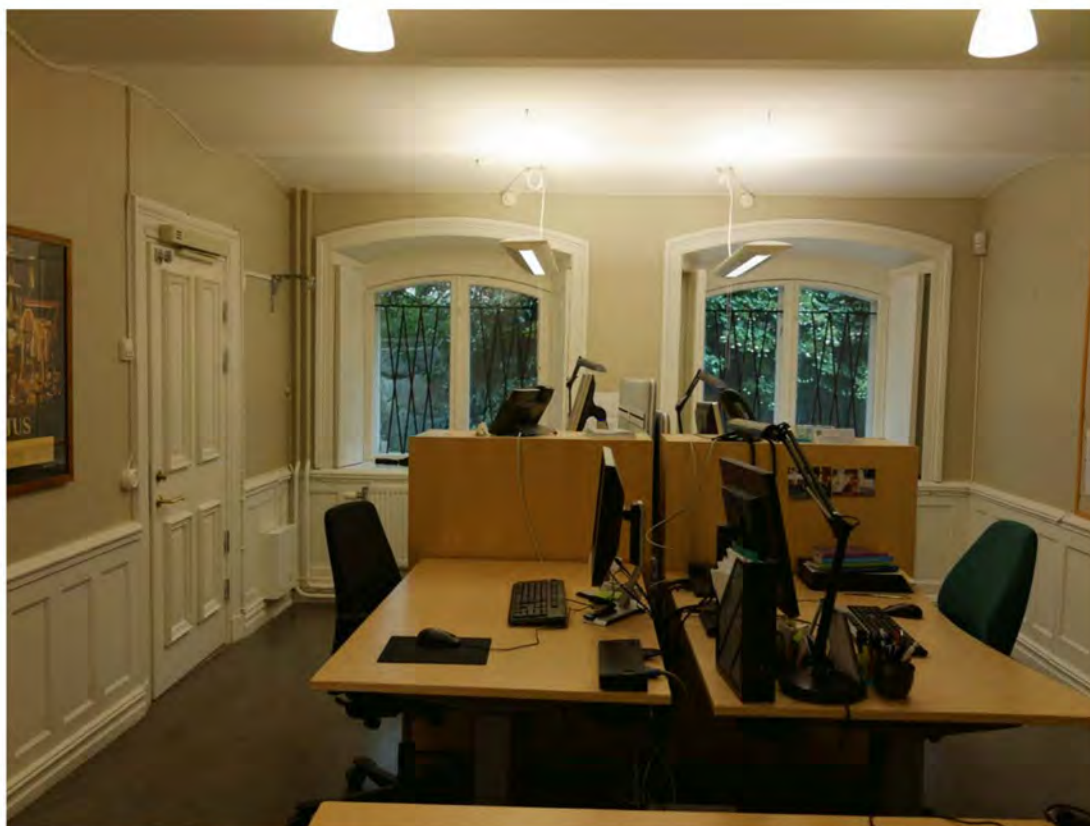
Plan 1, rum 103. Hela våningsplanet präglas av moderna material och ytskikt. Dock finns äldre fönster samt snickerier bevarade. På bilden syns två äldre fönster med ursprungliga fönsterluckor, liksom en ursprunglig bröstpanel.

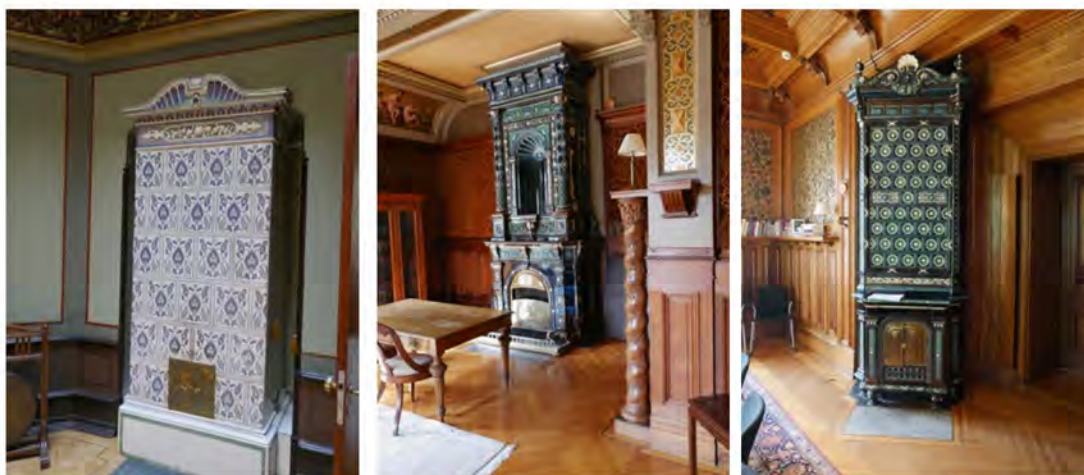
Plan 2. Våningsplanet bevarar bl a tre vackra och påkostade kachelugnar i vestibul, salong och matsal.

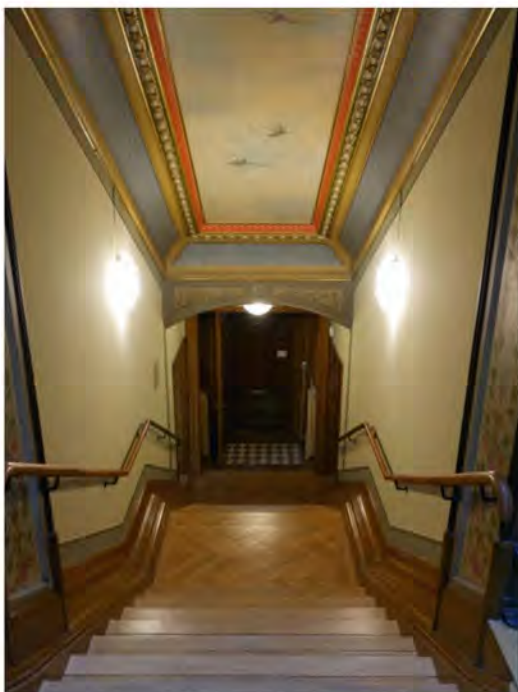
Trappa i rum 201 med bevarad plafond samt dekormåleri i tak.

Från huvudentrén nås den raka trappa som leder upp till plan 2. Taket i trappan bevarar än idag sin dekormålade plafond med fåglar mot en himmelsbakgrund liksom sina äggstavsfriser och välvda kornisch. Trätrappan leder fram till den åttakantiga vestibulen som går genom två våningar och får dagsljus genom en lanternin. Taket i vestibulen är rikligt dekorerat med bl a en förgylld bladfris samt äggstavsfris. Den välvda delen av taket, kornischen, är dekorationsmålade och även försedd med fyra figurer/skulpturer av trä. Takmålningarna genomgick en omfattande konservering på 1960-talet. Väggarna är försedda med en låg bröstpanel med profilerad krönlist, målade i en nougatbrun kulör. Ovan bröstpanelen är väggarna putsade och målade med en fältindelning. Ytskikten på väggarna är inte ursprungliga, utan har åtgärdats på 1960-talet. Mot fondväggen står en äldre kakelugn. Denna var ursprungligen i vitt kalkel, men har under senare tid blivit försedd med påmålade dekorationer.

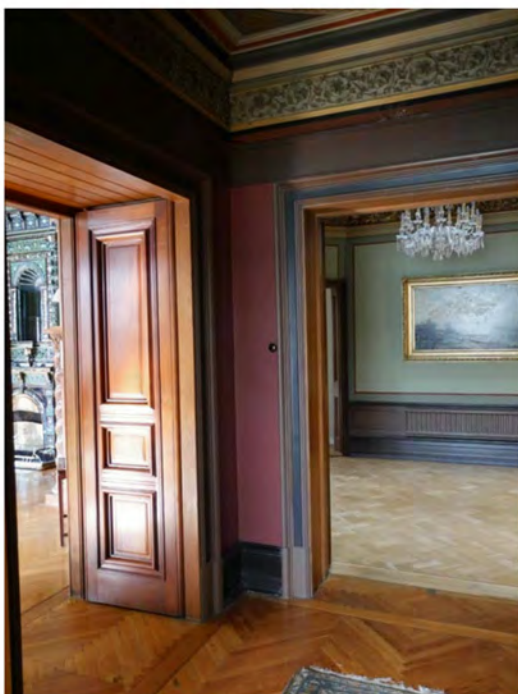
Hallen, rum 202, med sina ursprungliga spegeldörrblad samt rikt dekorerade tak.

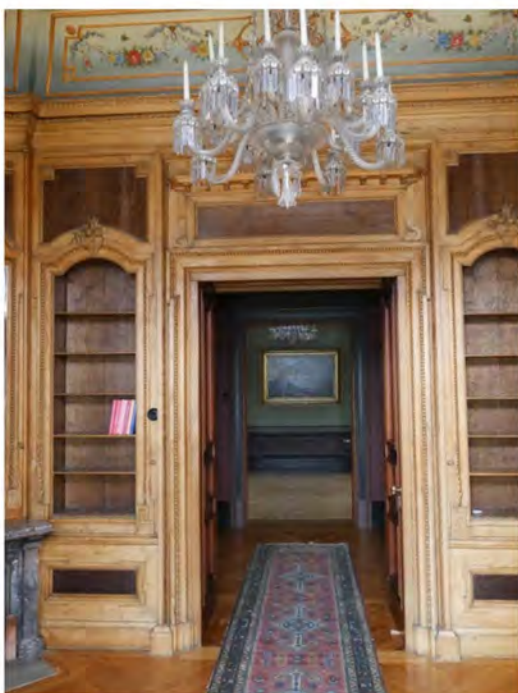
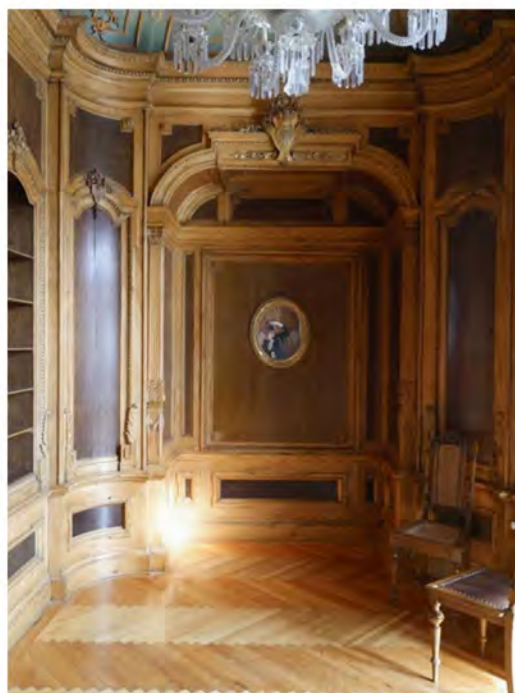
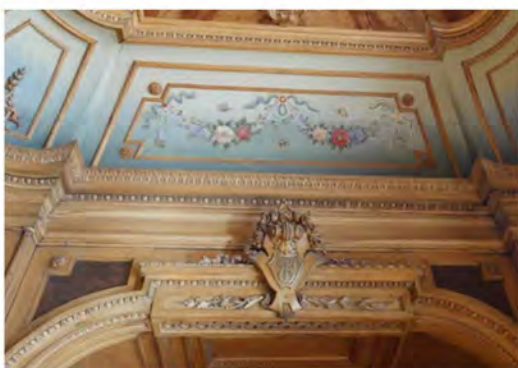
Förmaket, rum 303, med sina boaserade väggar. Dekormåleriet återställdes på 1960-talet då det var behäftat med kraftiga skador och endast delar av det var synbara.

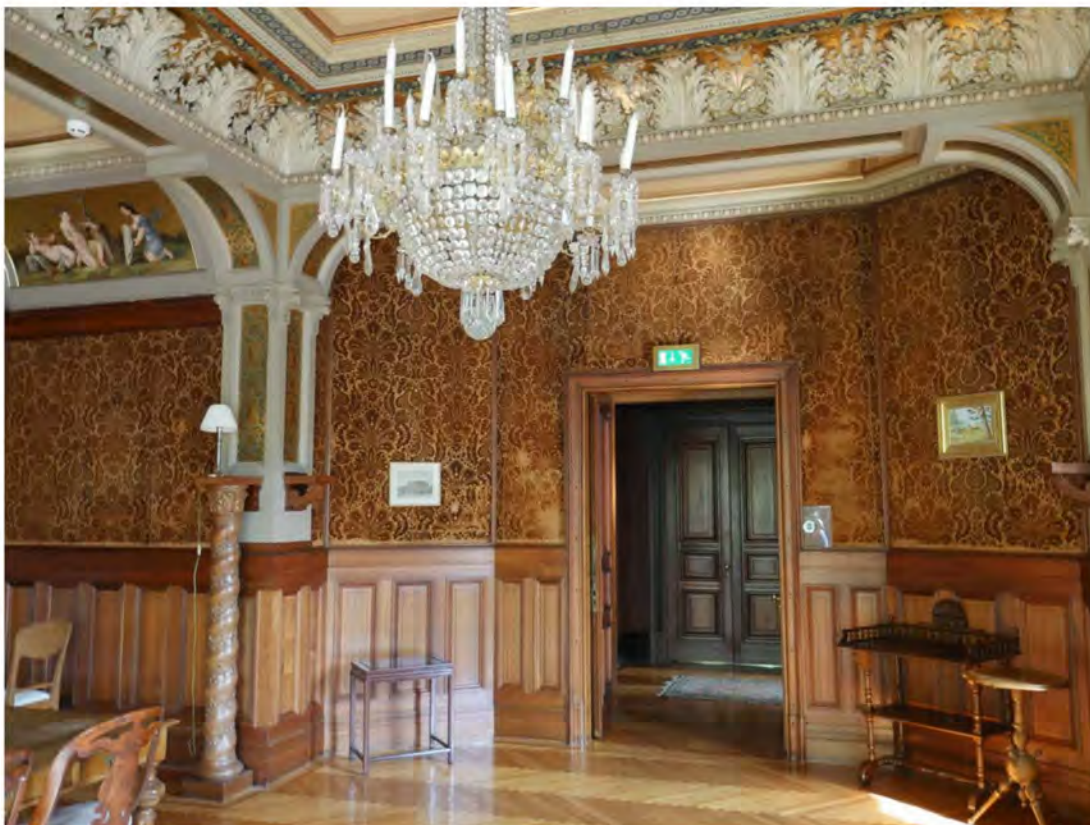
Salongen, rum 204, med ursprunglig stofftapet och omfattade stuckdekor i taket. Till vänster skymtas Callmanders takmålning.

Salongen utgörs av en mittdel samt två alkover med lägre takhöjd. Golvet utgörs av en stavparkett av furu i fiskbensmönster, sannolikt från 1930-talets renovering. Den nedre delen av väggarna är klädd med en hög bröstpanel av mahogny. Bröstpanelens ålder är något oklar, troligtvis är den äldre men åtgärdades och kompletterades under Waideles renovering på 1930-talet. Ovan bröstningen är väggarna fältindelade med tunna ekprofiler. I fyllningarna sitter en äldre stofftapet, troligtvis från uppförandet. Takets mittdel bärs upp av förkropade hörnpelare som pryds av målade fyllningar med mosaikmönster i flera olika färger samt med skuggningar för att imitera träskärningar. Pelarna är försedda med dekorativa konsoler utformade som lejonhuvud.

Samtliga fönster i salongen är ursprungliga och ådringsmålade. Även äldre munblåst glas är bevarat i bågarna. Taket utgörs av ett kassettak med stora inslag av dekormåleri och stuckdekor i form av bla stora akantusblad, äggstavsfriser och bladfriser. Akantusfrisen har en ovanlig förgyllning som utförts så att den fått ett läderaktigt /krackelerat utseende. I den breda akantusfrisen mellan vägg och tak återfinns även fyra takmålningar som skildrar familjen Gegerfelts yrken och intressen - arkitekturen, måleriet, musiken och skulpturen. Dessa målningar är utförda av den kände dekoraktionsmålaren Callmander. Taket ska ha varit helt övermålat under en period och återställdes vid en konservering i början av 1960-talet. Kakelugnen av majolika är utförd vid Rörstrands porslinsfabrik som utställningspjäs för världsutställningen i Wien 1873. Till inredningen hör även fyra stycken ursprungliga piedestaler av ek, utformade som kolonner med kapitel samt slingrande bladornamentik.

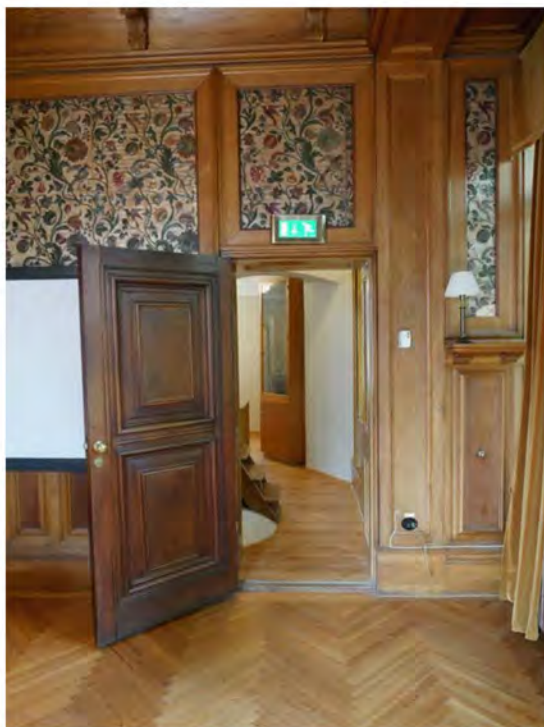
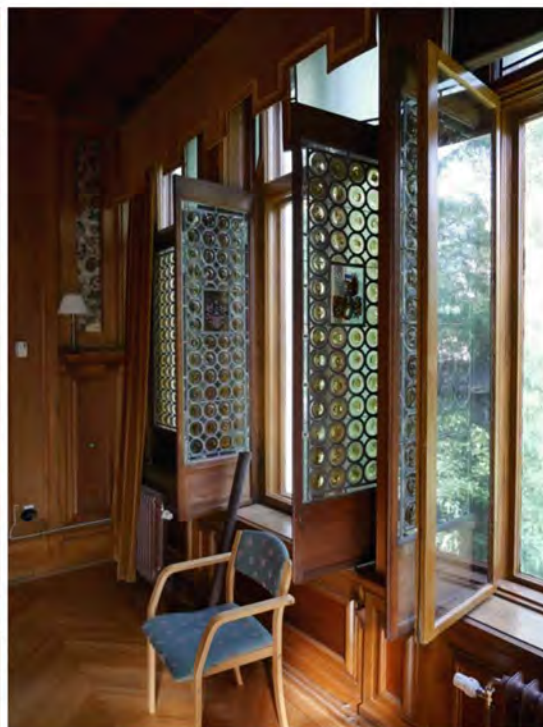
Matsalen, rum 205, med sina ursprungliga spegeldörrblad och fönster. Även gyllenlädertapeten är äldre.

I anslutning till dörröppning mot hallen (rum 202) tillkom på 1930-talet två förvaringsutrymmen med lönn dörrar. Själva pardörrarna av mahogny är dock ursprungliga. Dörrbladet mellan matsalen och serveringsgången har en påkostad dekor i form av två träskulpturer av ek.

Samtliga fönster är ursprungliga och ådringsmålade (ådringsmåleriet är dock inte ursprungligt). Fönsterpartierna är försedda med ett tredje blyspröjsat innanfönster av mahogny med runda och färgade munblåsta glas - vissa med dekormålade glas. Även i matsalen finns en majolikakakelugn med snarlikt utseende som den i salongen.

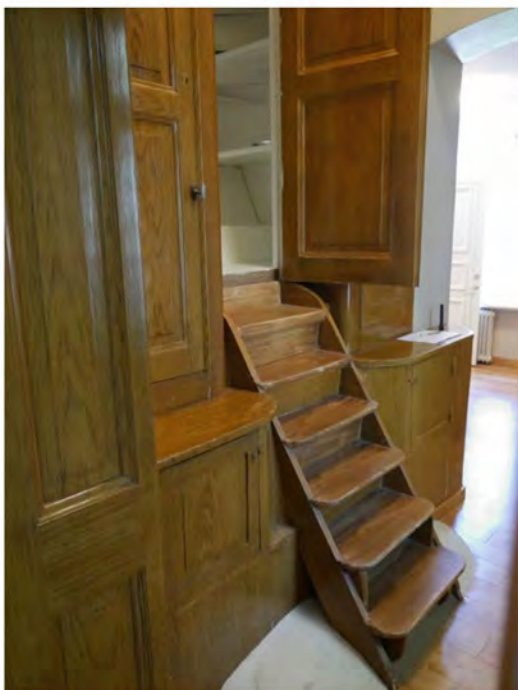
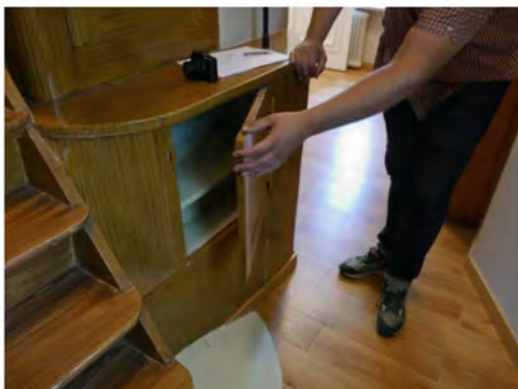
Serveringsgången med sitt bevarade äldre serveringsskåp.

Den fd serveringsgången och serveringsrummet är idag försett med ett modernt laminatgolv och taket är klätt med glasfiberväv vilket förklarar dess äldre karaktär. Här finns dock ett ursprungligt väggfast och ådringsmålat serveringsskåp med trälejdare. Fönstret i serveringsgången är ursprungligt och ådringsmålat samt försett med vikbara fönsterluckor och ett fällbart avställningsbord. I rum 208 har den äldre skåpsinredningen bytts ut under 1960-talet.

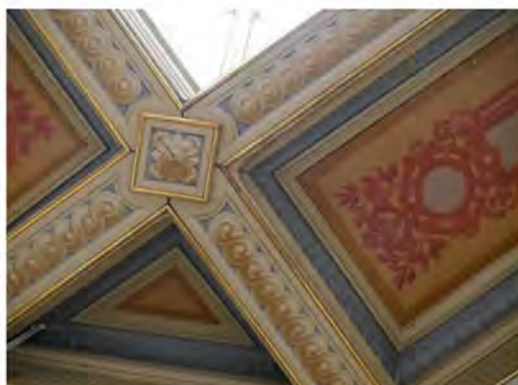
Övre del av vestibulen, rum 301. Ovan en detalj från det dekormålade taket.

Till höger en översiktbild som bl a visar räcket med svarvade balusterdockor samt lanterninen.

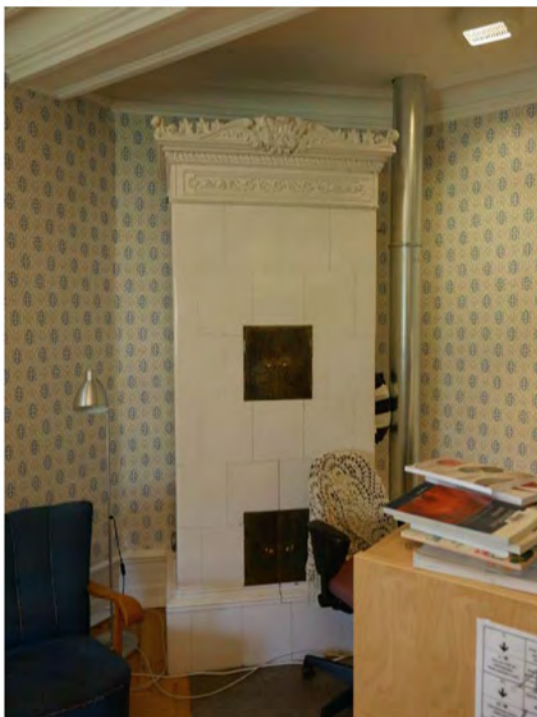
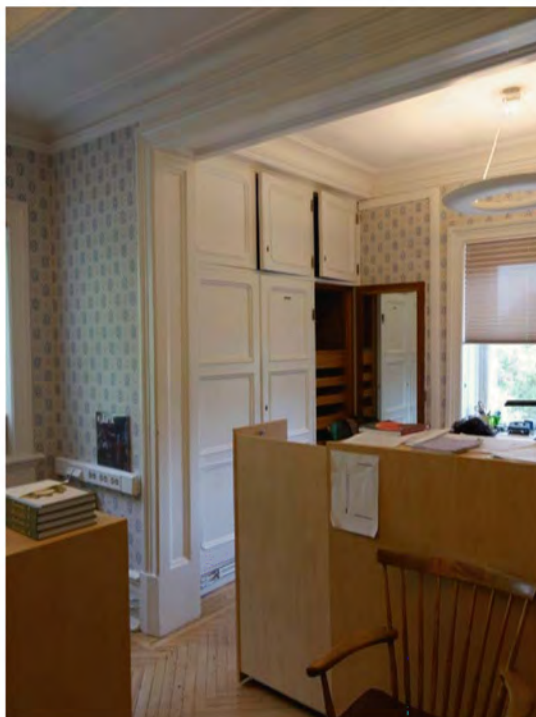
I kontorsrummen på plan 3 finns äldre detaljer bevarade i form av snickerier, dörrblad och kakelugnar. På 1930-talet utfördes en modernisering då bl a garderoberna försågs med ny inredning och dörrar.

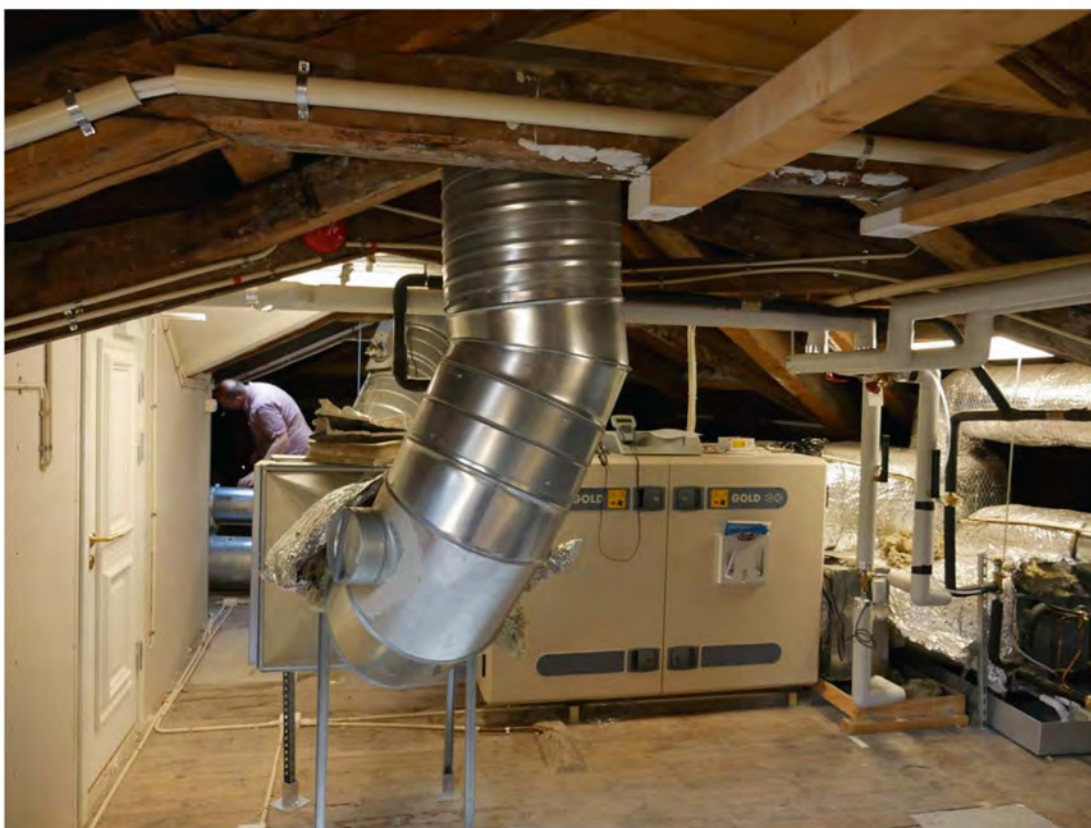
Vinden, plan 4.

Råvinden har en delvis bevarad ålderdomlig karaktär med äldre takstolar och synlig takinbrändning. Här har dock under senare tid tillkommit tekniska installationer, vilka delvis inneburit att en murstock har rivits. Lanterninen är inbyggd med väggar av modernt skivmaterial.
