Göteborgs Konstmuseum

Vård- och underhållsplan Del 1 - Beskrivningar 2018

Förord

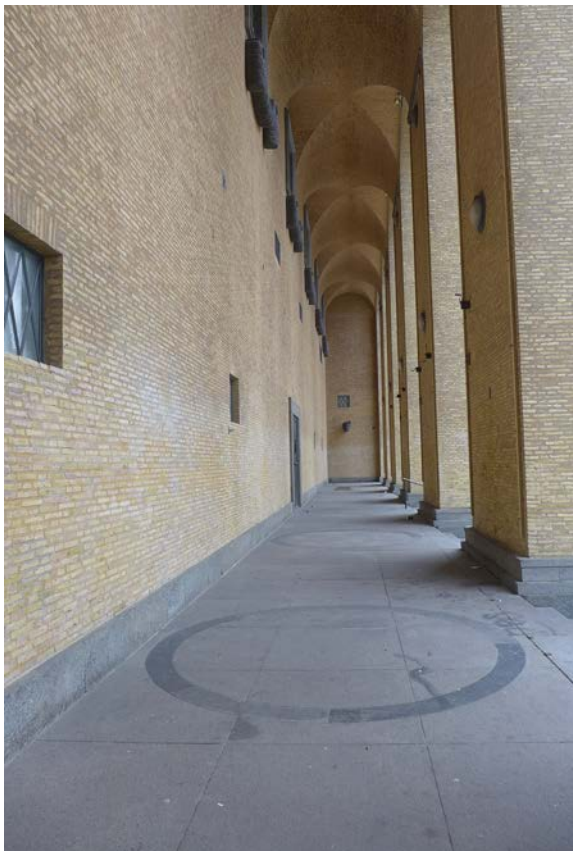
Arkadgången med kryssvalv i tegel och mönsterlagt golv.

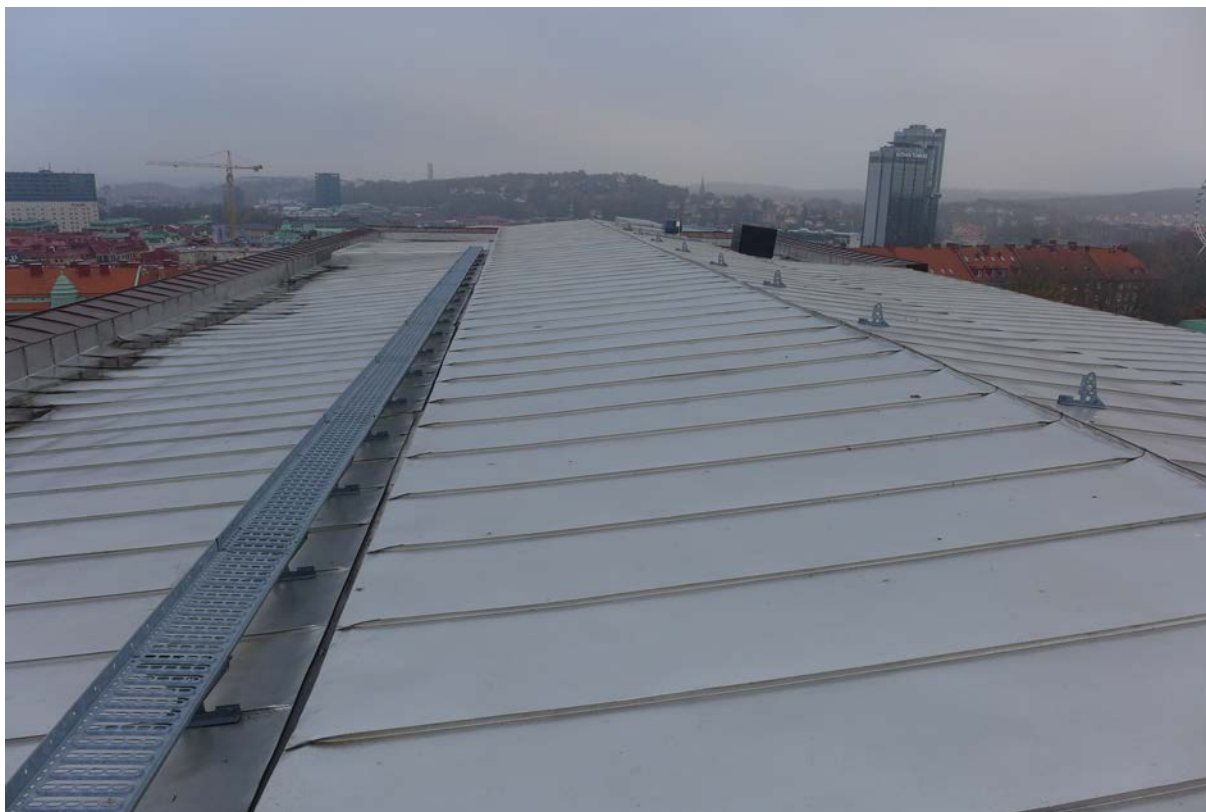
Konstmuseets tak härstammar från takomläggningar som utfördes år 1975 respektive år 2008.

Taket är ombyggt år 1975 och 2008 och utgörs idag av ett svagt fallande modernt plåttak belagt med aluminiumplåt samt med en krönplåt av koppar. Lanterninerna som tidigare släppte in dagsljus på plan 6 är inte längre synliga utifrån.

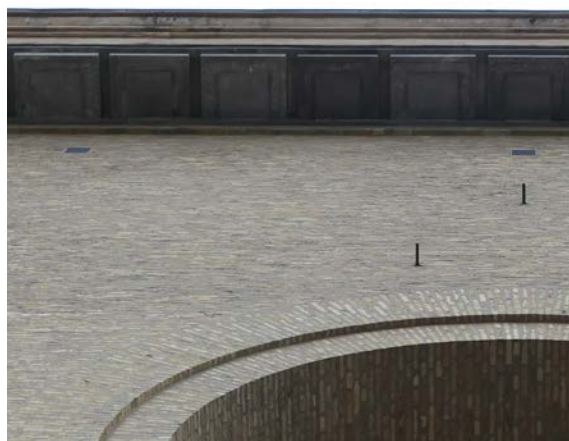
Detalj av takfot, fasad mot Götaplatsen.

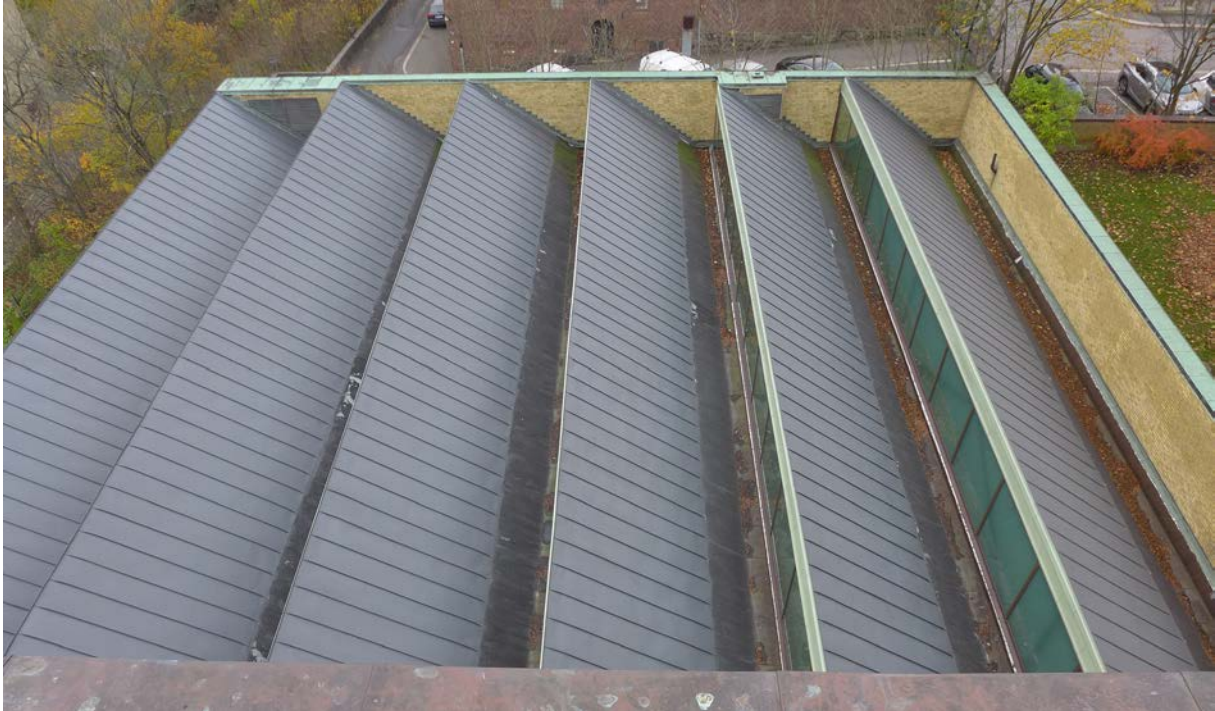
Etagens sågtandsformade tak med fönster för ljusinsläpp.

Under 2000-talet har flera mindre exteriöra förändringar av Göteborgs Konstmuseum utförts. År 2007 byttes stålprofiler och isolerglas på fönsterpartierna till Stenahallen på grund av stora korrosionsproblem. Även glaskassetterna i sågtandstaket renoverades samtidigt. Några år senare monterades även nya gardiner i sågtandstaket för att täcka dagsljusinsläppet.
