Konserthuset

Vård- och underhållsplan Del 1 - Beskrivningar 2017

Föreliggande rapport är en Vård- och underhållsplan för Göteborgs Konserthus på Götaplatsen. Arbetet är utfört av Antiquum AB hösten 2017 på uppdrag av Higab.

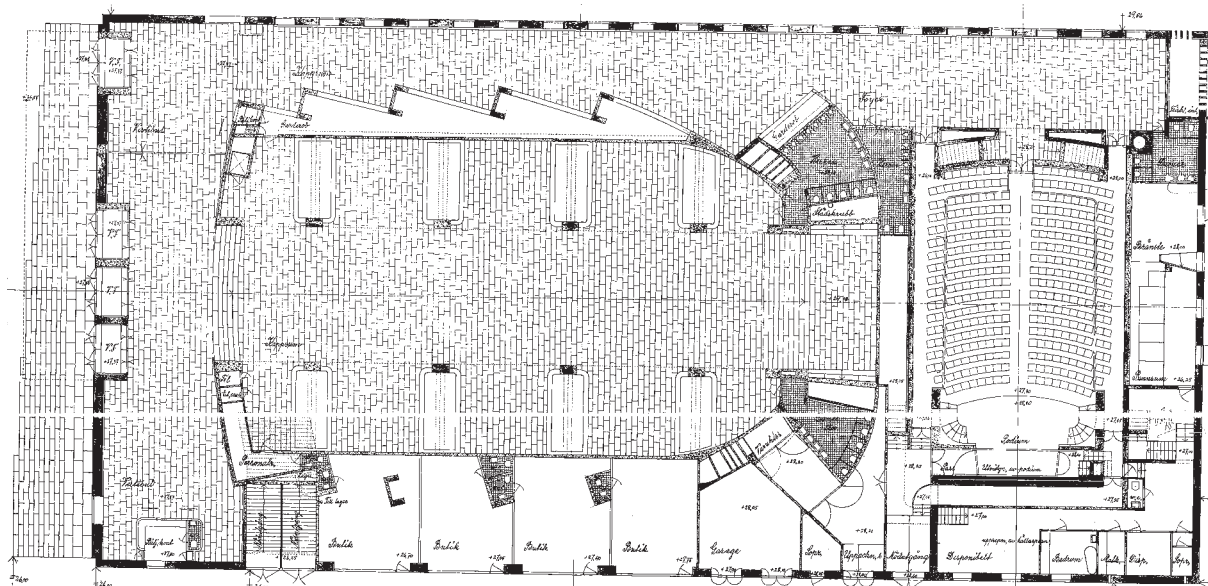
Originalritning från 1934, bottenvåningen. I bottenvåningen (plan 2) förlades vestibulen samt det stora kapprummet med herr- och damtoaletter, foajéer samt Stenhammarsalen. Mot Viktor Rydbergsgatan förlades fyra butiks/utställningslokaler med stora skyltfönster samt ett garage. KÄLLA: SBK

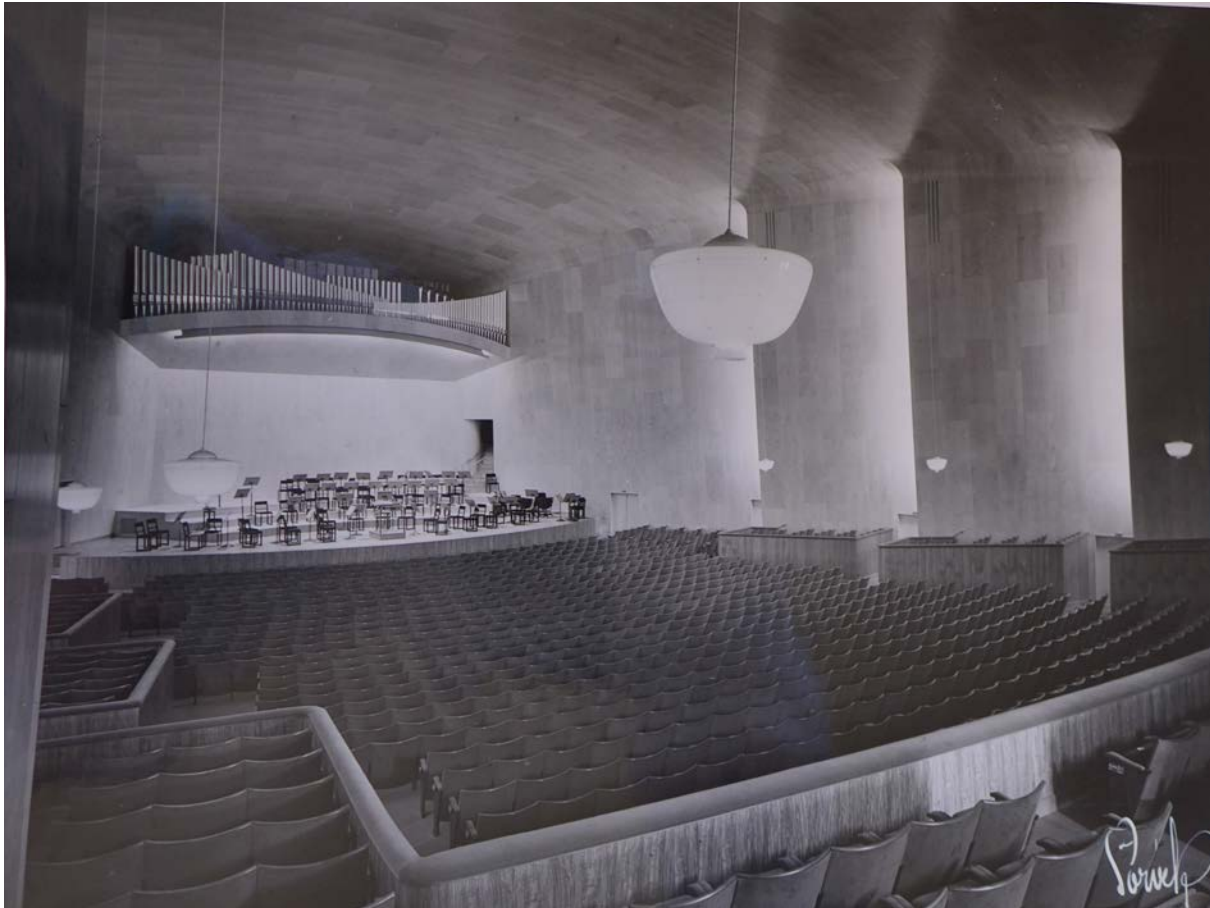
Stora konsertsalen år 1935. Notera särskilt den ursprungliga reflektorskärmen ovan scenen med inbyggd armatur samt dekorativ utformad orgelfasad. Dessa finns idag inte kvar. Källa: GSM

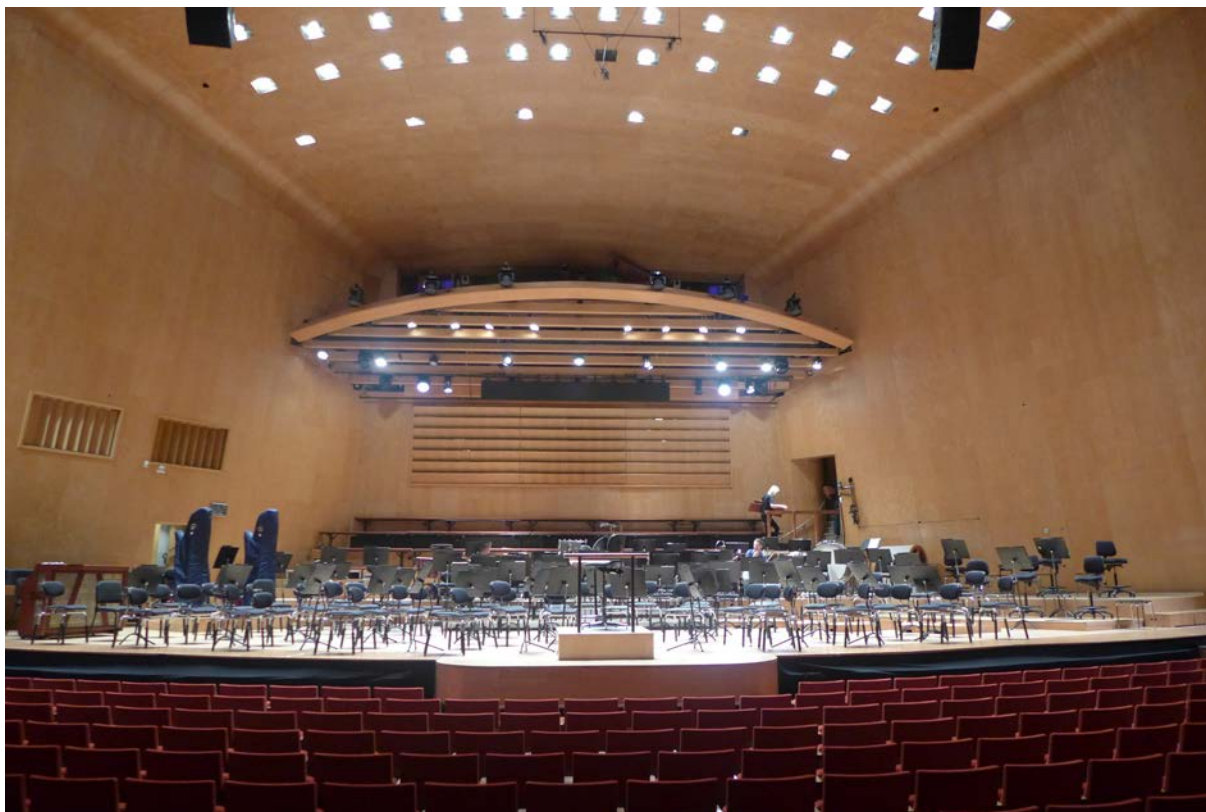
Stora konsertsalen 2017. De vridbara luckorna i scenens fondvägg och ljusrampen/baldakinen är från 2001 och har inneburit en stor förändring av den ursprungliga konsertsalens arkitektoniska utformning. I samband med de arbeten som utfördes 2001 försvann även den dekorativa orgelfasaden. Scenen är idag större än vad den ursprungligen var.

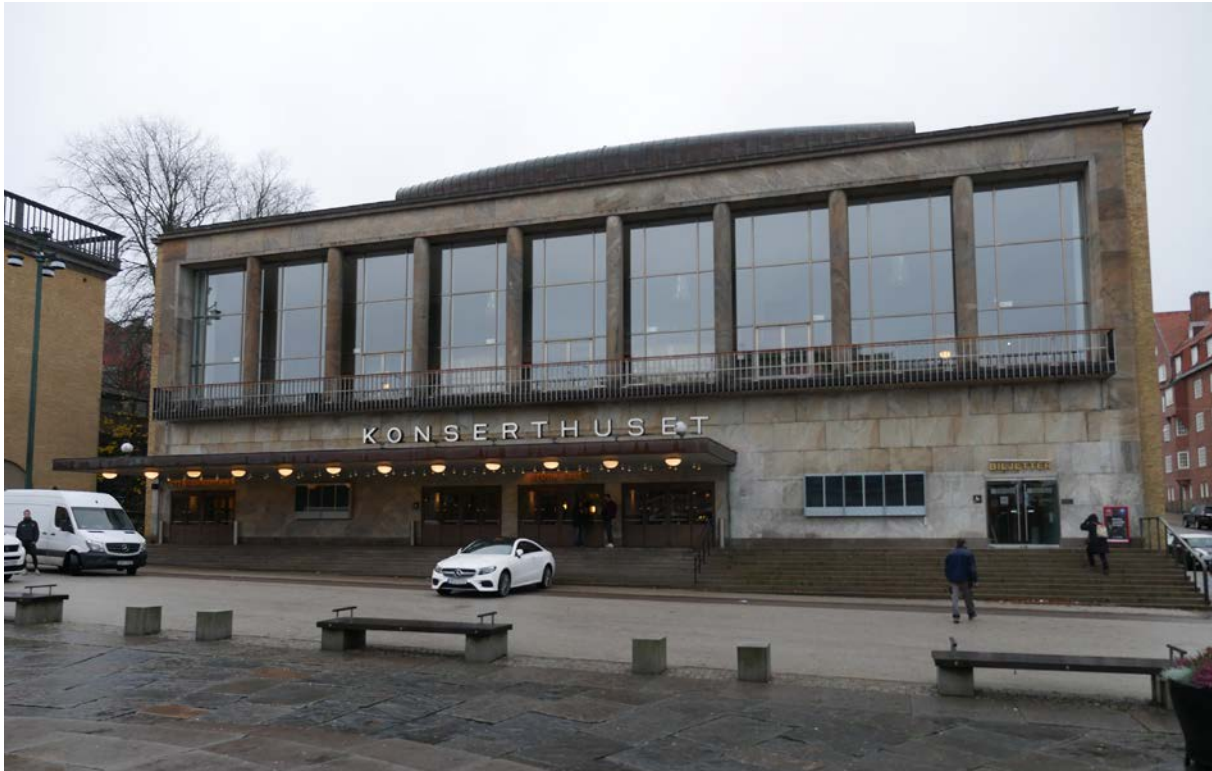
Konserthusets huvudfasad mot Götaplatsen med sin karakteristiska marmorfasad och stora fönsterparti in mot Stora konsertsalens foajé.

Huvudfasadens andra våning upptas till stora delar av ett stort fönsterparti av stål (bytt på 1980-talet). Fönsterpartiet delas av vertikalt av åtta marmorpelare som ger byggnaden en klassicerande prägel. Längs hela våningen löper en till hälften indragen balkong, vilken är försedd med ett stålräcke med en överliggare av fernissad teak. Fasaden avslutas uppåt av en profilerad takfotslist av granit.

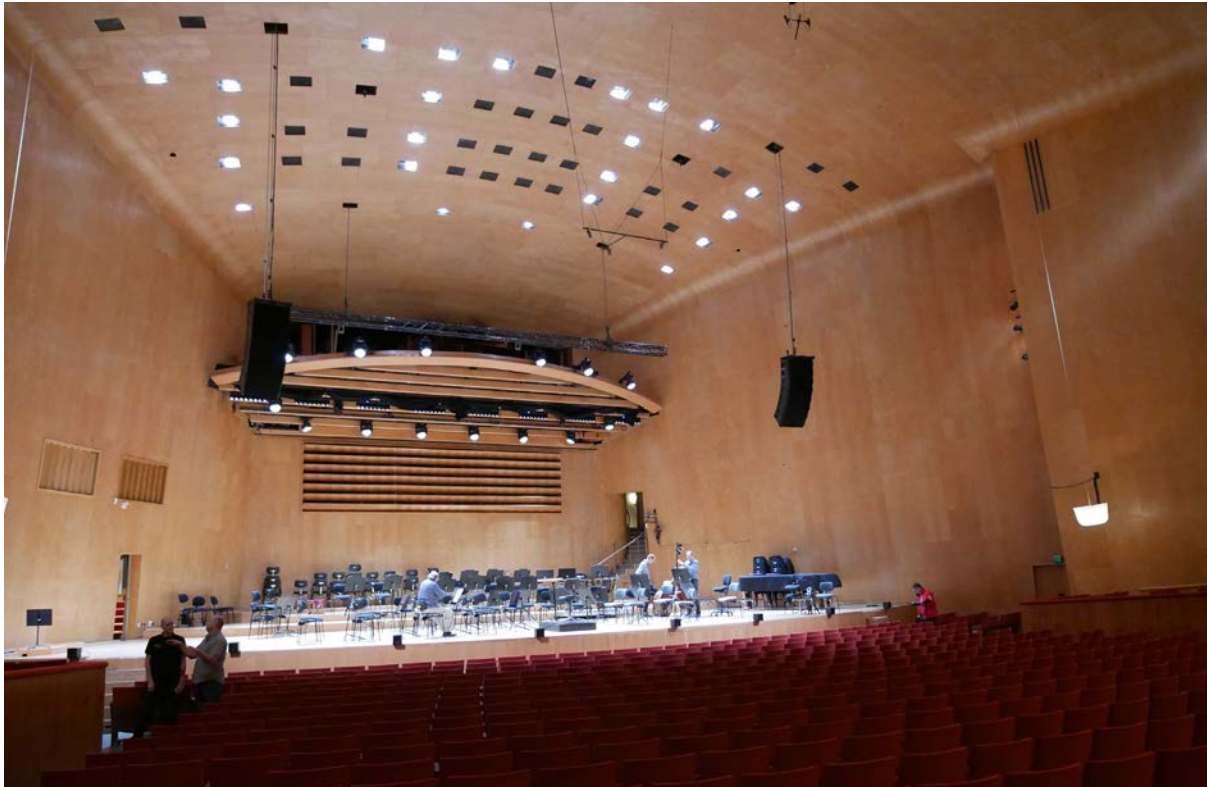
Stora konsertsalen (rum 310) med sina väggar av sykomorlönn. Scenen och reflektorskärmen, liksom stolarna är moderna.

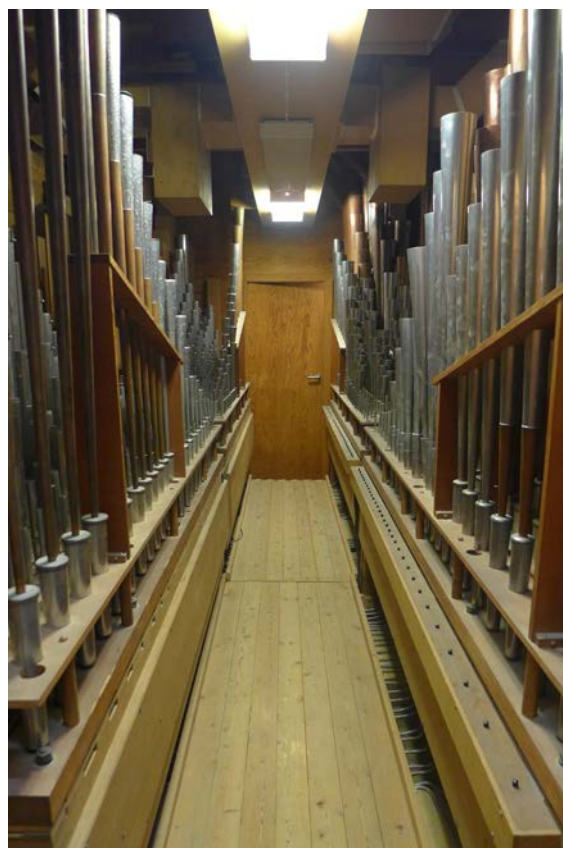
Orgelrummet har bevarat sitt ursprungliga brädgolv och sina väggar och tak av slätspont/furupanel. Det finns även ett antal ursprungliga dörrblad. Orgelverket är från 1937.

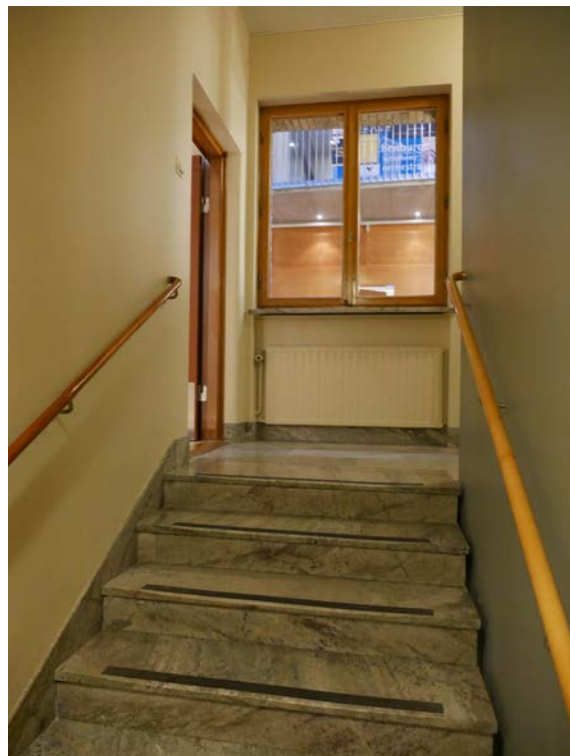
Trapphus A med äldre marmortrappa. I fonden syns ett ursprungligt fönster ut mot den nya ljusgången. De ursprungliga handledarna är bevarade, men kompletterade med senare handledare på trappspindeln.

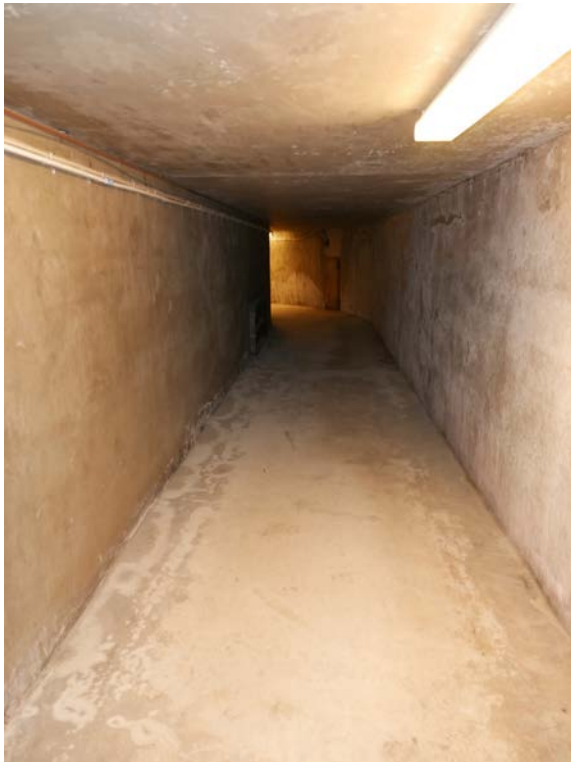
"Rum" 114 utgör tilluftskanal.
