Stadshuset

Vård- och underhållsplan
Del 1 - Beskrivningar
2020

Stadshuset uppfördes 1758-59 men fick sin nuvarande utformning 1824. Byggnaden besitter ett mycket högt kulturhistoriskt värde och skyddas som byggnadsminne enligt Kulturmiljölagen.

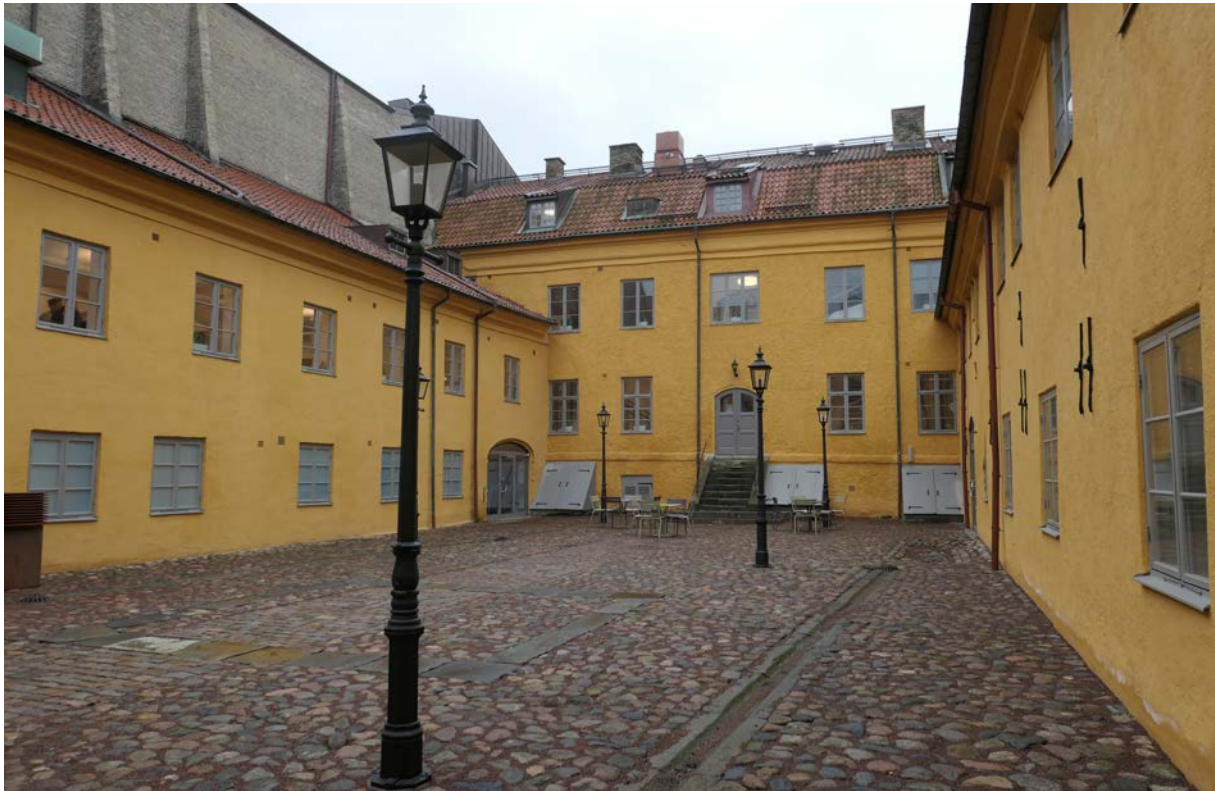
Stadshusgården med sin 1700-talskaraktär. Gården lades om i samband med grundförstärkningen av kvarteret. I samband med detta återfanns grundmurarna från ett avträde från 1820-talet. Stenbeläggningsen som syns på bilden indikerar det fd avträdet placering. Denna markering gjordes i samband med omläggning av gården som genomfördes 2016-18.

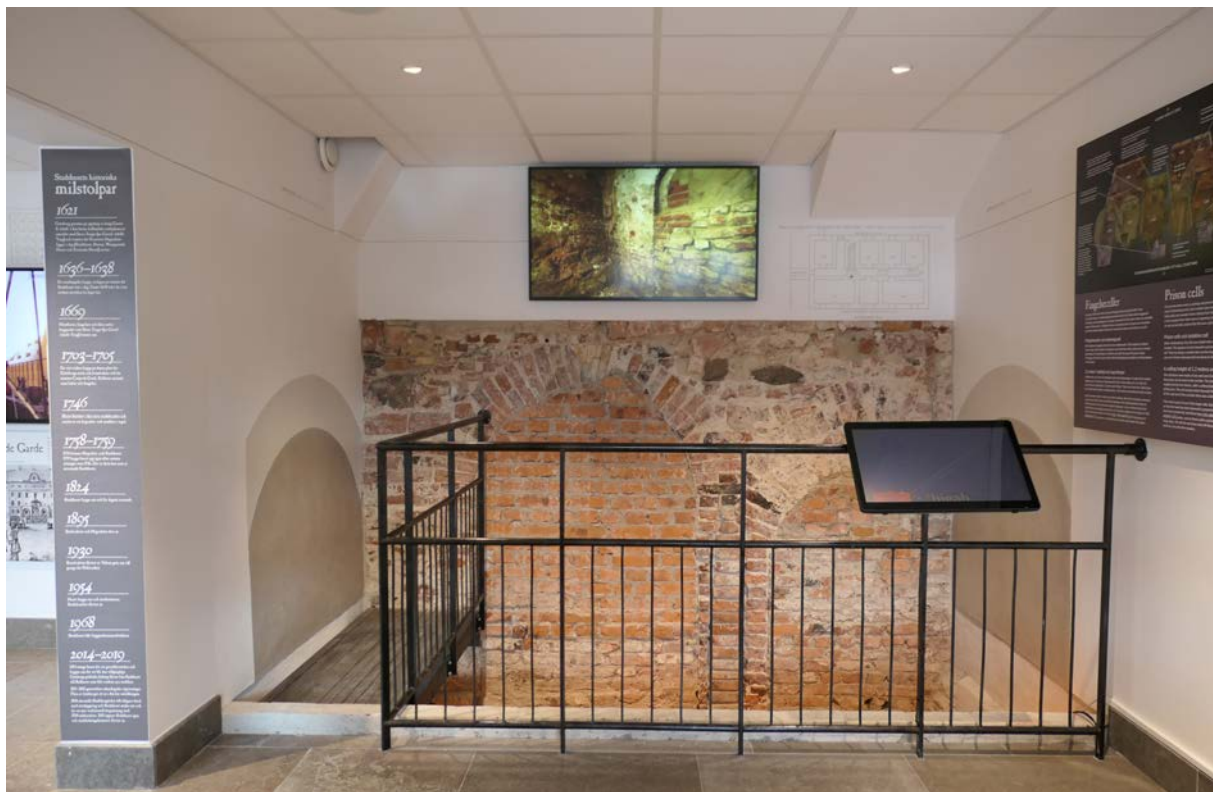
I huvudbyggnadens rum mot torget uppdagades äldre igenmurade valv liksom äldre tegelgolv. Dessa ingår idag i en utställning om Stadshusets historia.

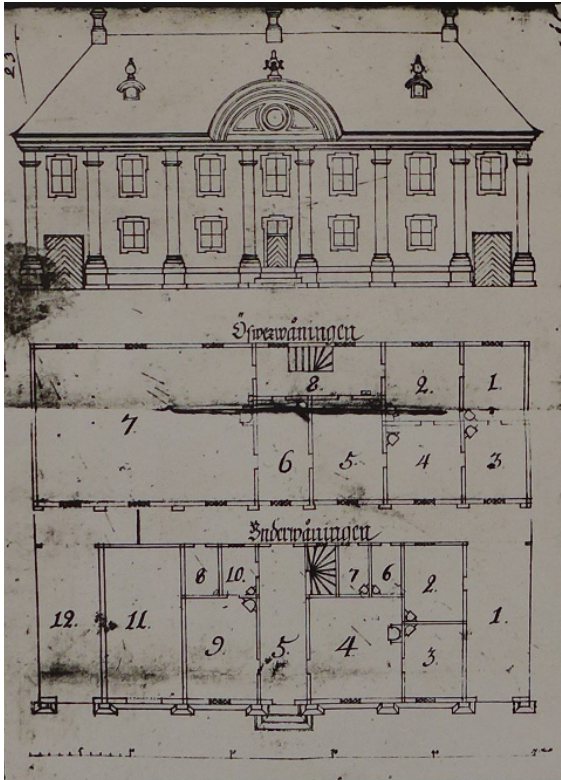
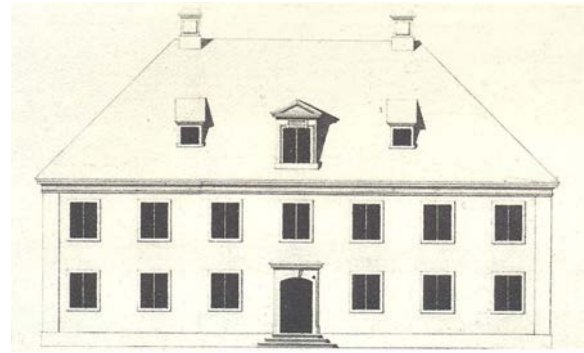
Till vänster: Odaterad ritning till stadshus i Göteborg. Möjligen är detta Stadshuset före branden 1746, uppfört kring år 1703. Det kan dock röra sig om det stadshus som uppfördes 1747.

Till höger: Ritning till nytt stadshus daterad 1747, upprättad av Carlberg. Ur Studier i Göteborgs byggnadshistoria. Det är dock osannolikt att det var detta utseende som stadshuset slutligen gavs. Genom byggnadsarkeologiska undersökningar är det fastställt att det fanns en portgång i öster och att det mot källaren satt bågformade fönster i fasaden mot torget, dvs mer i överensstämmelse med ritningen till vänster.

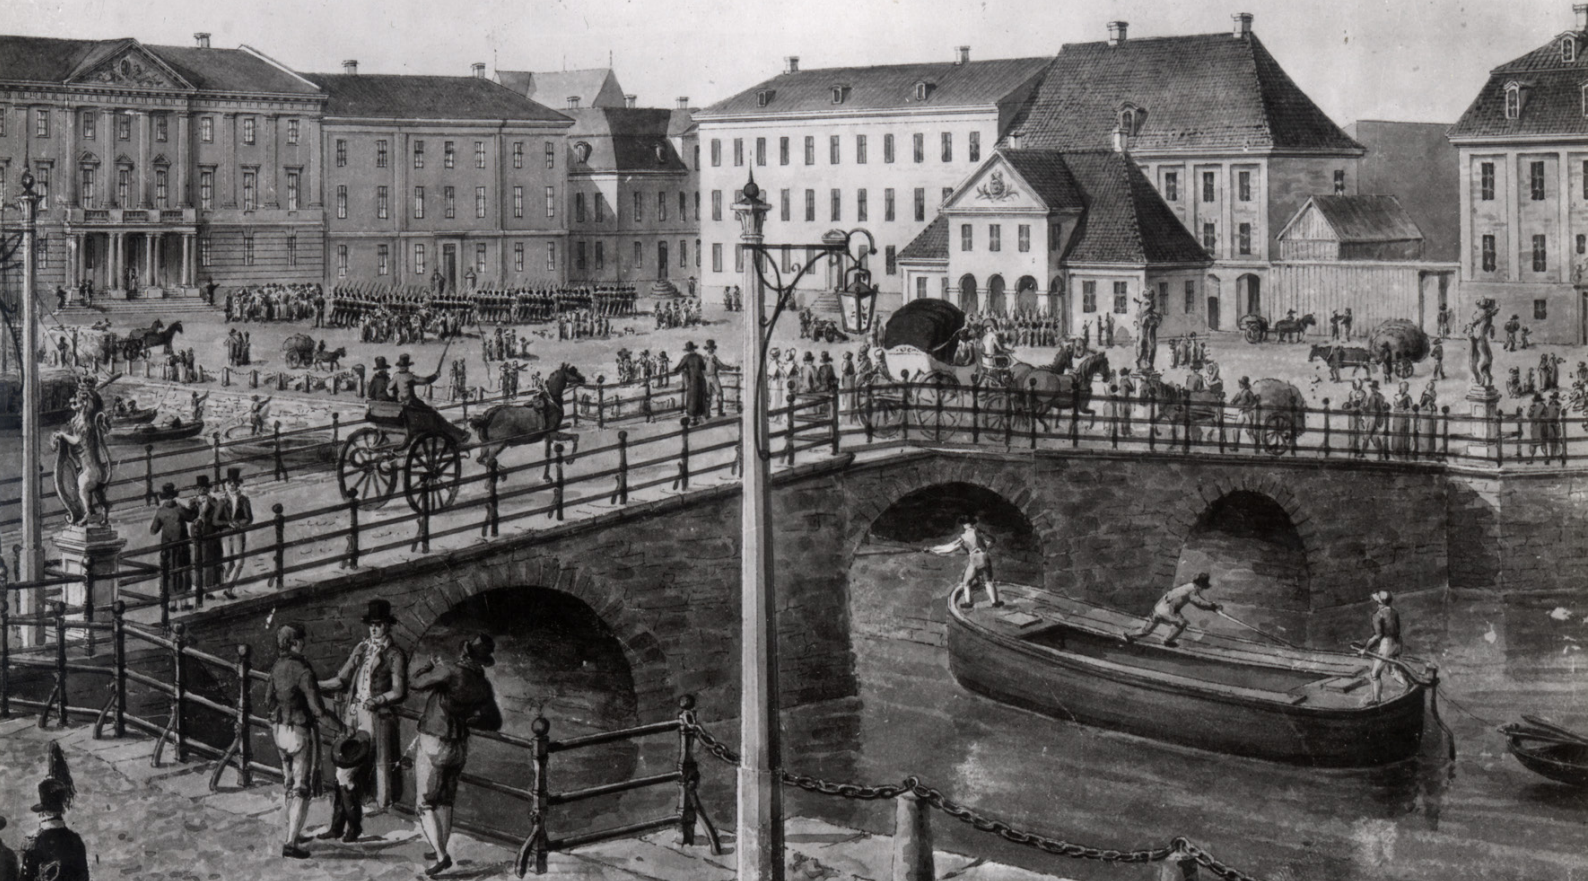
Akvarell från 1820 som visar hur Stadshuset såg ut före påbyggnaden 1824. Notera det branta, högresta tak som Stadshuset hade innan påbyggnaden och den östra portgången i stadshusets bottenvåning. Framför Stadshuset, mitt på torget, låg stadens corps de garde. Källa: GSM

Stadshuset åtminstone före ombyggnaden 1824 hade lågt sittande och stickbågiga fönsteröppningar mot torget.

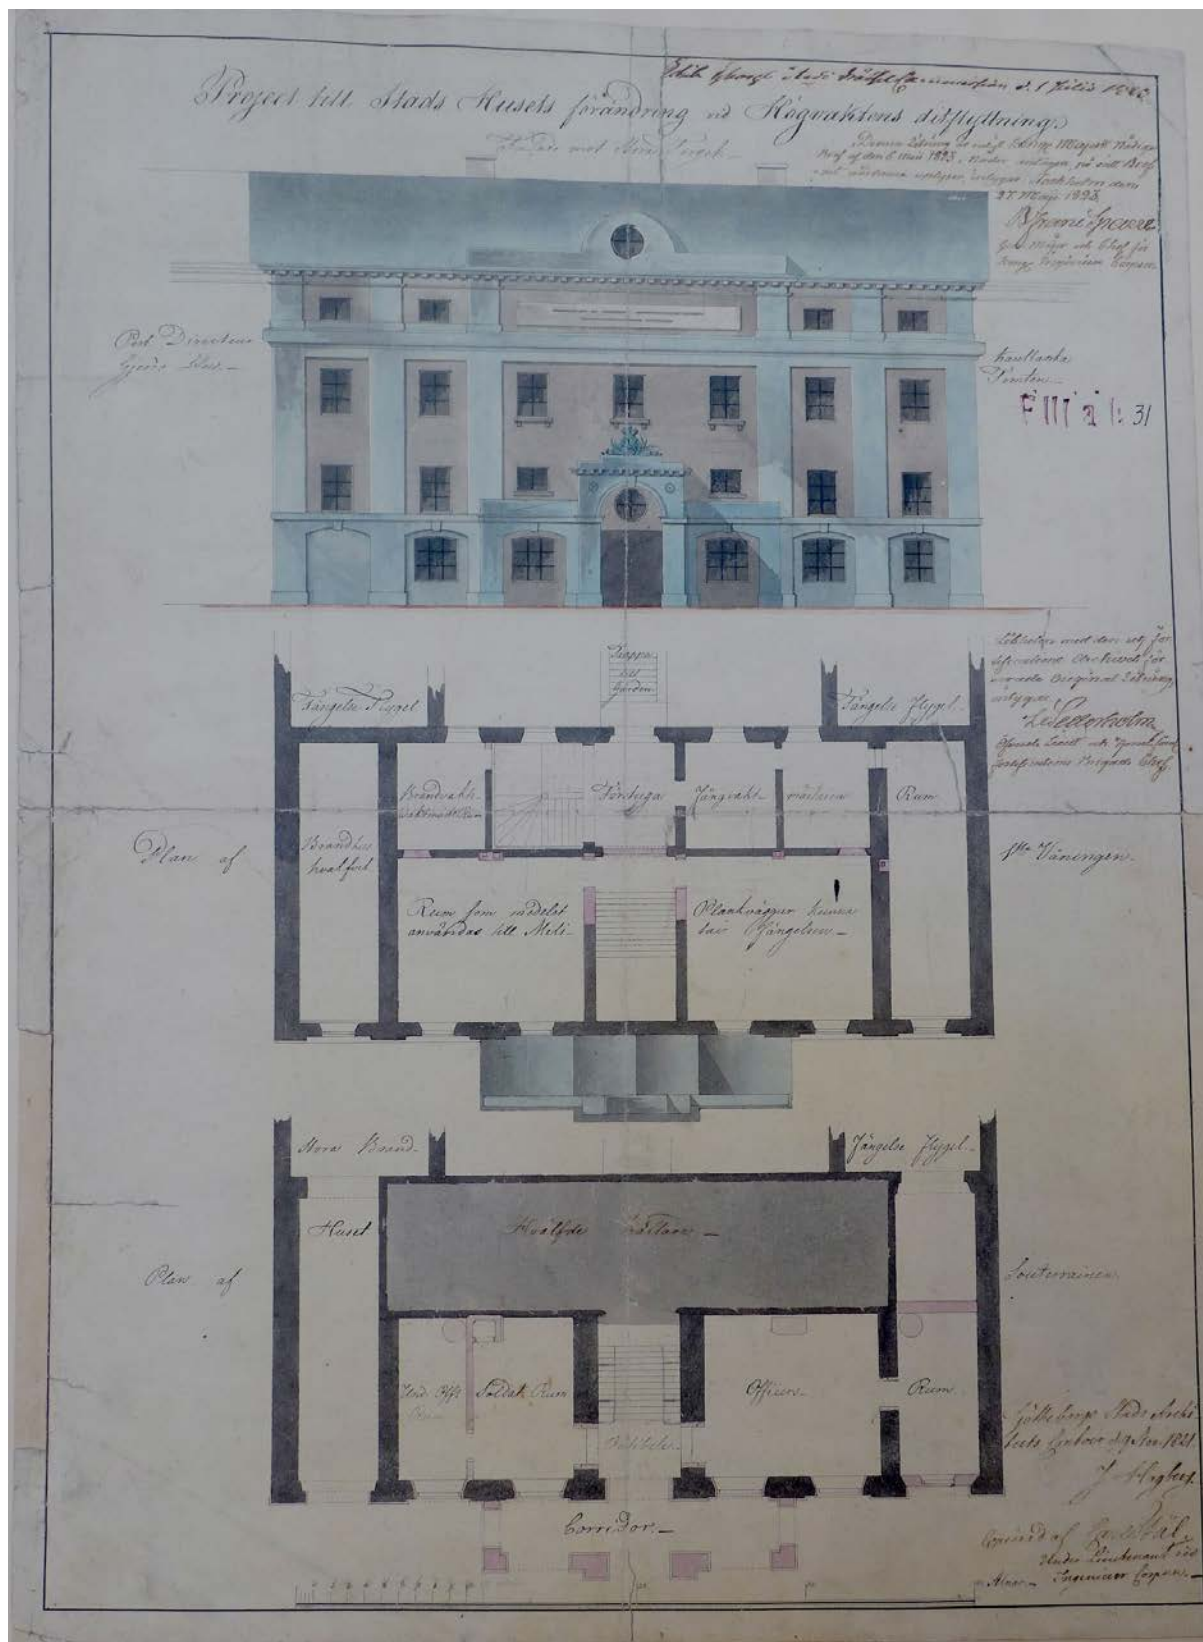
Ombyggnadsritning över Stadshuset från 1821, signerad Jonas Hagberg och godkänd år 1823. Detta är den äldsta ritningen över stadshusets planlösning som kunnat återfinnas. Stadshuset byggdes nu på med en våning och försågs med en utskjutande portik. På det nedre planet syns hur den fd portgången sattes igen. I bottenvåningens rum mot gatan (på ritningen benämnd "souterräng") fanns rum för officerare, soldater och underofficerare mot torget. Mot gården fanns en välvd källare. Västra flygeln anges fungera som "Stora brandhuset" medan den östra längan anges som fångelseflygel. På andra våningen (på ritningen benämnd som första våningen) fanns mot gården bl a rum för fångvaktmästare samt en förstuga. Mot gatan fanns militärfängelse. Källa: Regionarkivet.

Innanför den centralt placerade porten fanns nu en liten vestibul med trappa som ledde upp till andra våningen (på ritningen benämnd första våningen). Byggnaden är uppförd med halv våningar vilket innebär nivåskillnader med flera trappor. Bland annat nåddes den andra våningens två rum mot torget, vilka nyttjades som militärfängelse, via trappor från förstugan - något som inte framgår av ritningen från 1821. Däremot framgår detta på en ritning från 1824 (se sid 26).

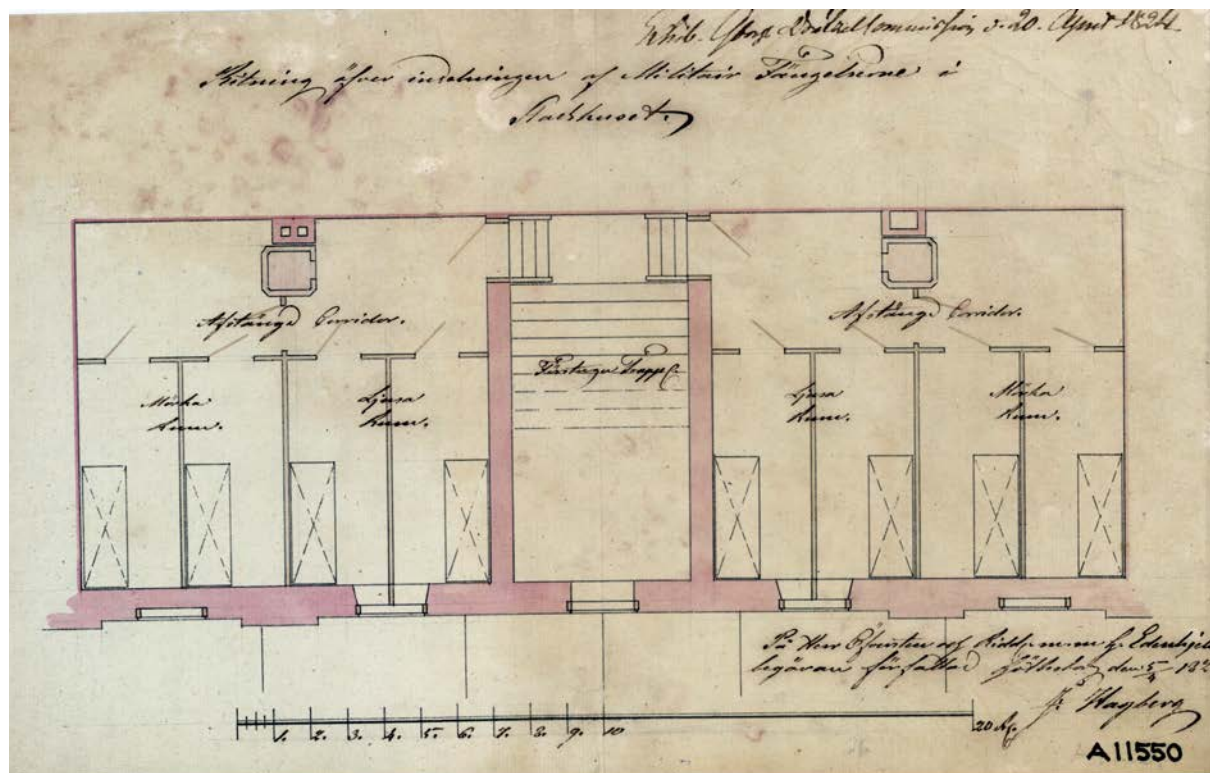
Planritning från 1824 som visar "inredningen af Militär Fängelset i Stadshuset" i mellanvåningen (nuvarande plan 3). Källa: Regionarkivet

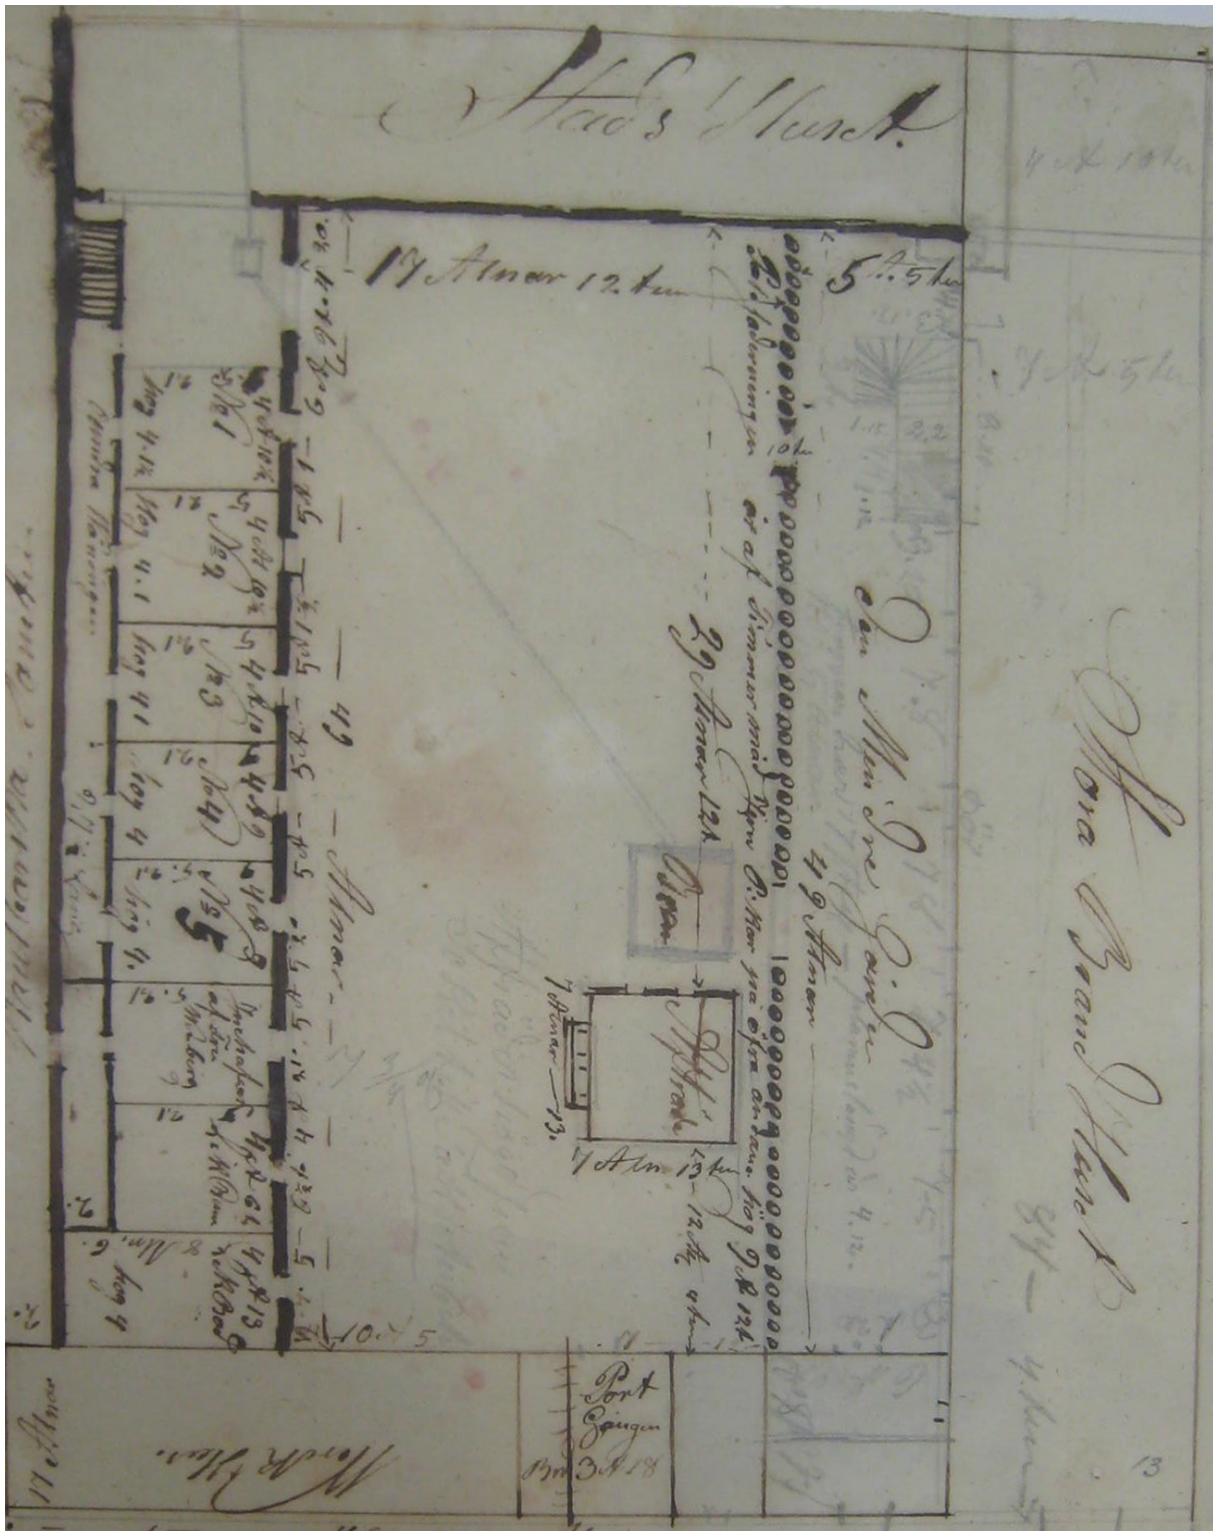
Planritning över Stadshustomten från år 1824. Här syns den östra flygelns rumsindelning med celler placerade utmed en lång korridor. På gården syns ett avträde som sannolikt uppfördes i samband med förändringarna år 1824. Avträdet finns inte kvar idag, men spår av det återfanns vid den arkeologiska förundersökningen år 2015. Planritningen redovisar även en längsgående mur på stadshusgården. Källa: Regionarkivet

På handlingar från 1824 (se nästa sida) finns de två gårdsflyglarnas rumsindelning inritad. På gården fanns även ett avträde inritat. Likaså syns på gården en längsgående stenmur.

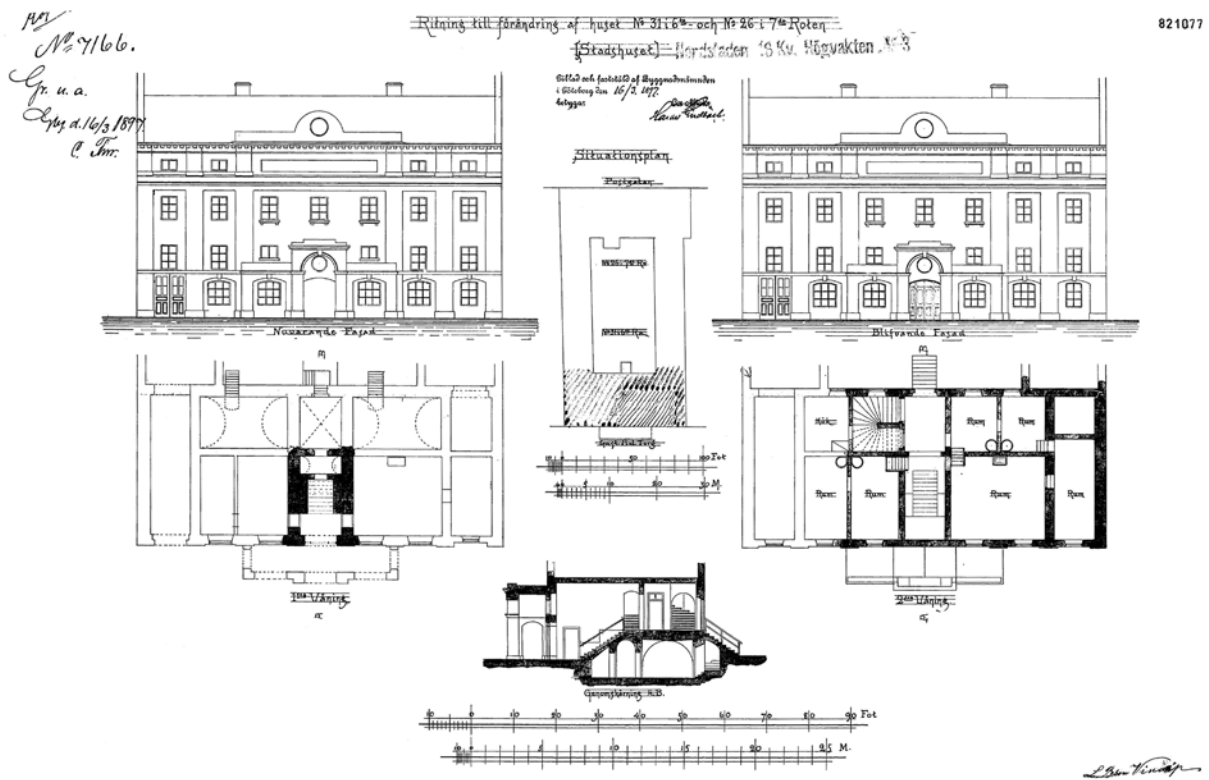
Förändringsritning från 1897 då bl a en ny port sattes in i huvudentrén och två fönsteröppningar gjordes större. Källa: SBK

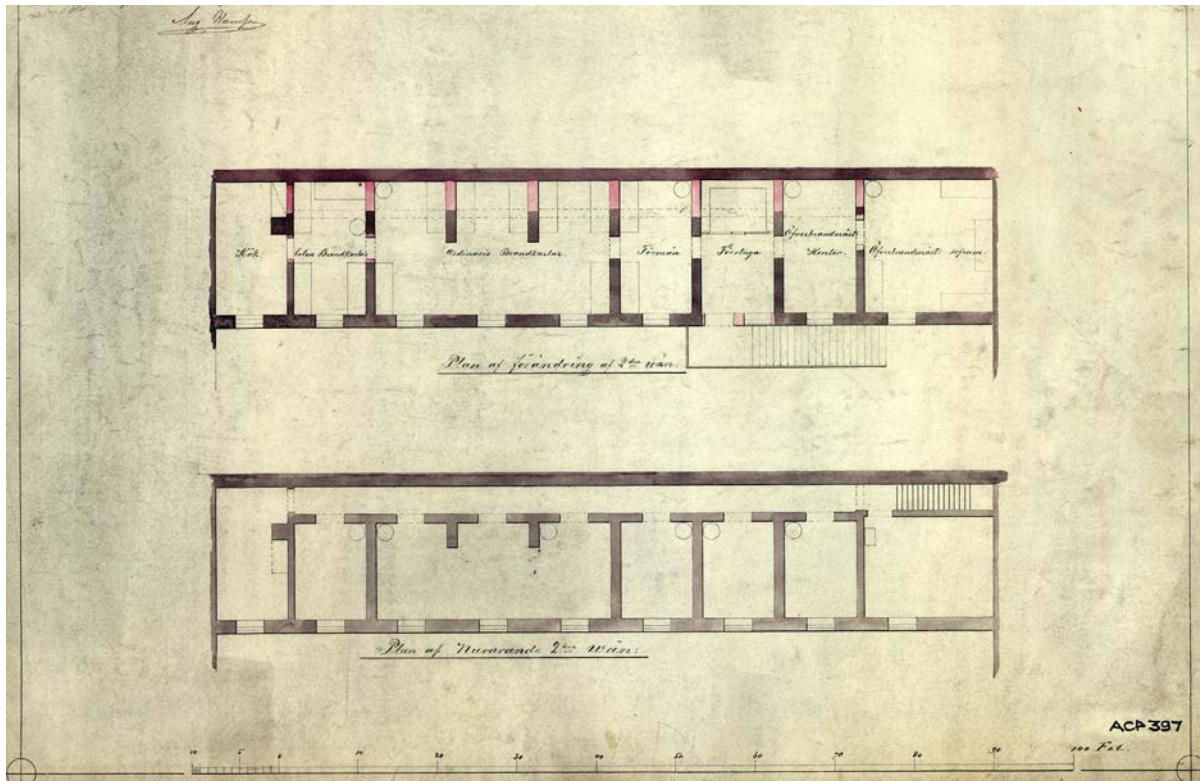
Planritning över östra gårdsflygelns andra våningen från 1872, nuvarande utseende nederst och blivande överst. Källa: Regionarkivet

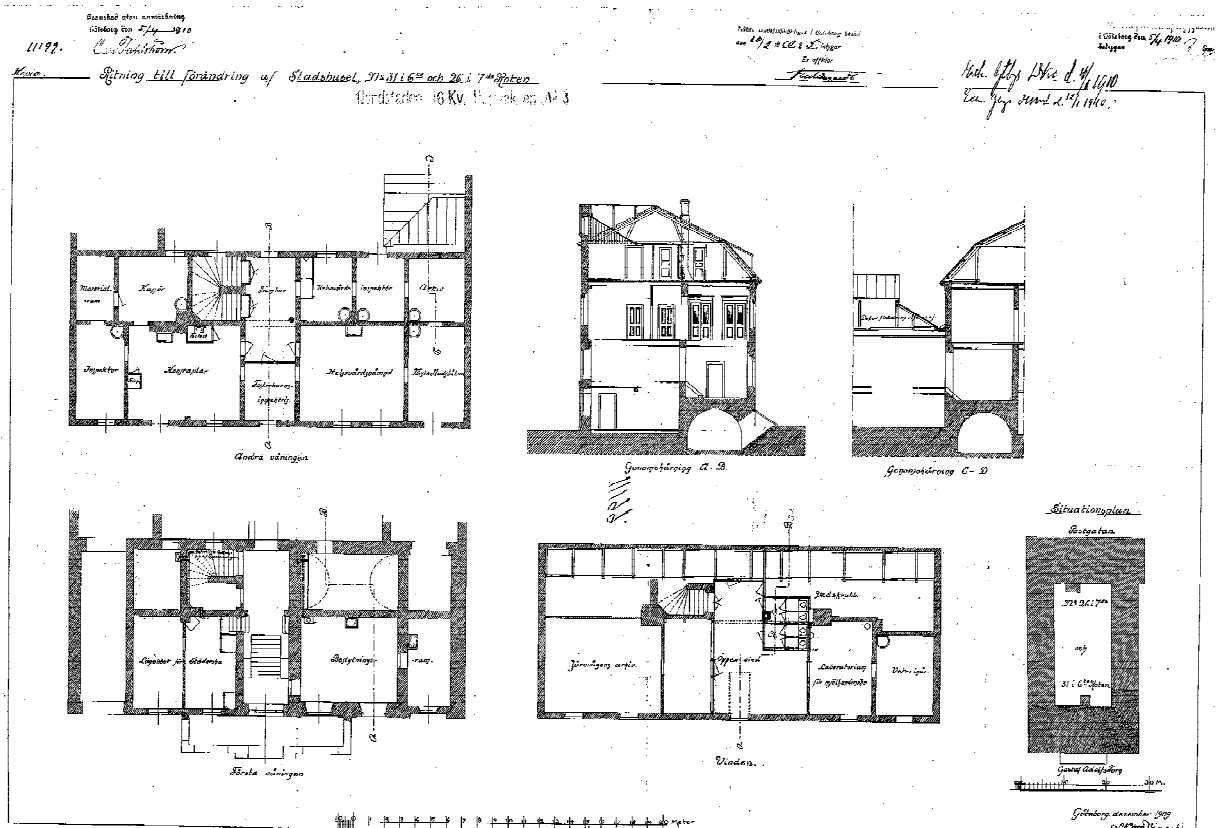
Förändringsritning från 1909 som bl a visar våningsplanen. Källa: SBK

Från år 1909 finns också en förändringsritning som endast berör delar av bottenvåningarna i huvudbyggnaden mot torget samt byggnaden mot Postgatan. Denna redovisar en ny trappa i nuvarande rum 392B. Vad gäller byggnaden mot Postgatan sattes en tidigare dörröppning i fasaden mot gatan igen och en ny togs upp. Likaså tillkom ett större fönster.

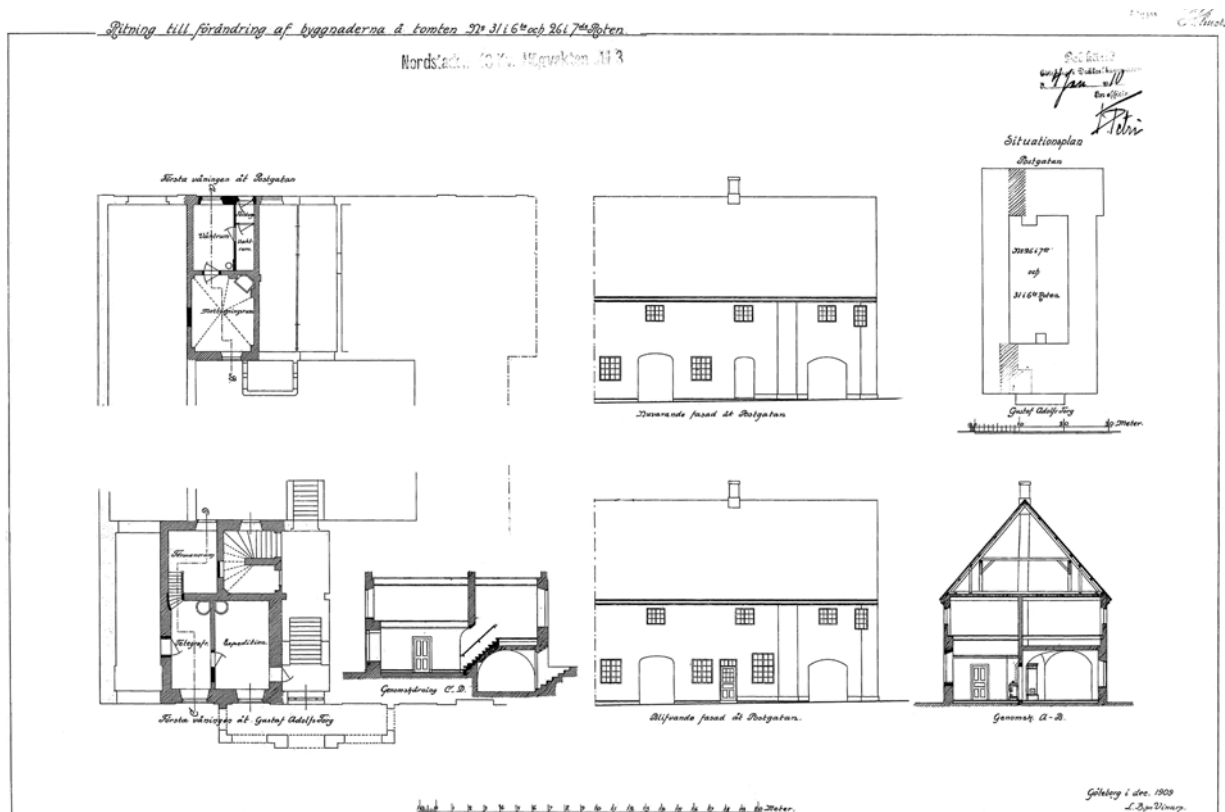
Förändringsritning från 1909 som visar ändringar i första våningen i huvudbyggnaden och byggnaden mot Postgatan. Mot Postgatan sattes en äldre dörröppning igen och ersattes med en ny. Till höger om den nya enkeldörren tillkom ett större fönsterparti. Källa: SBK

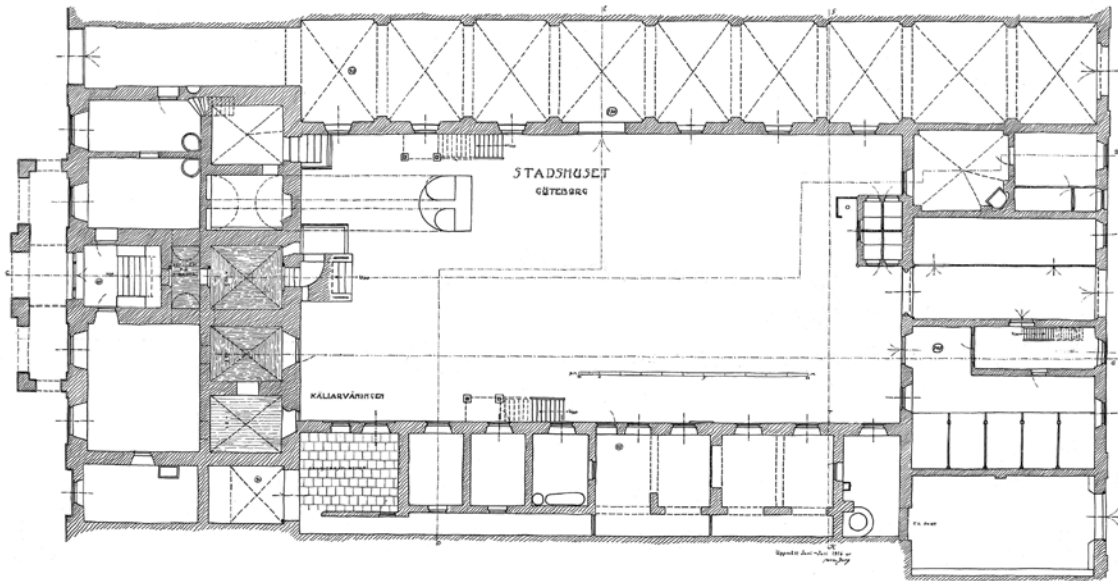
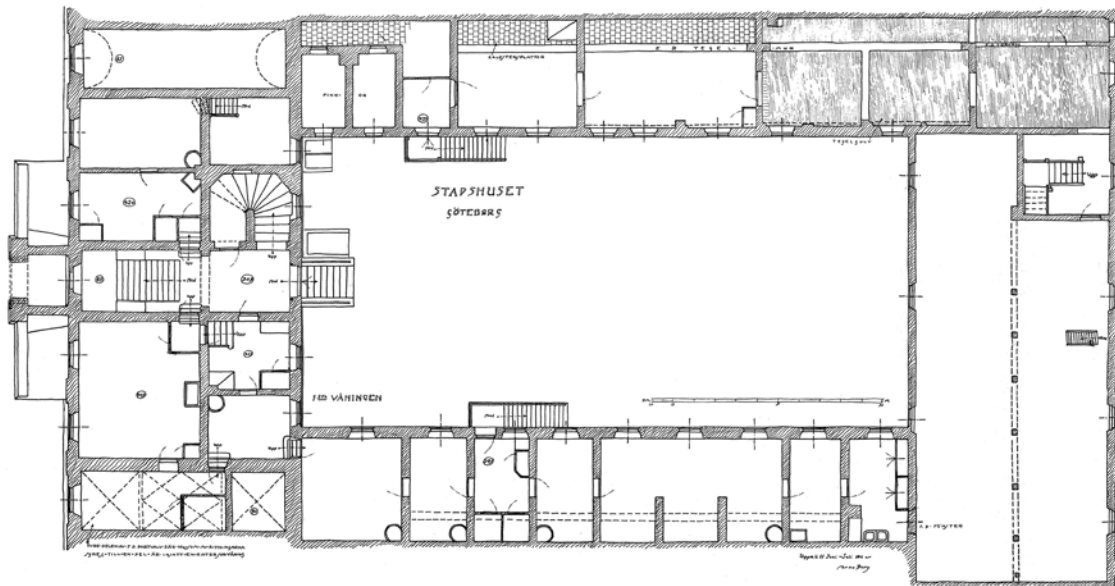
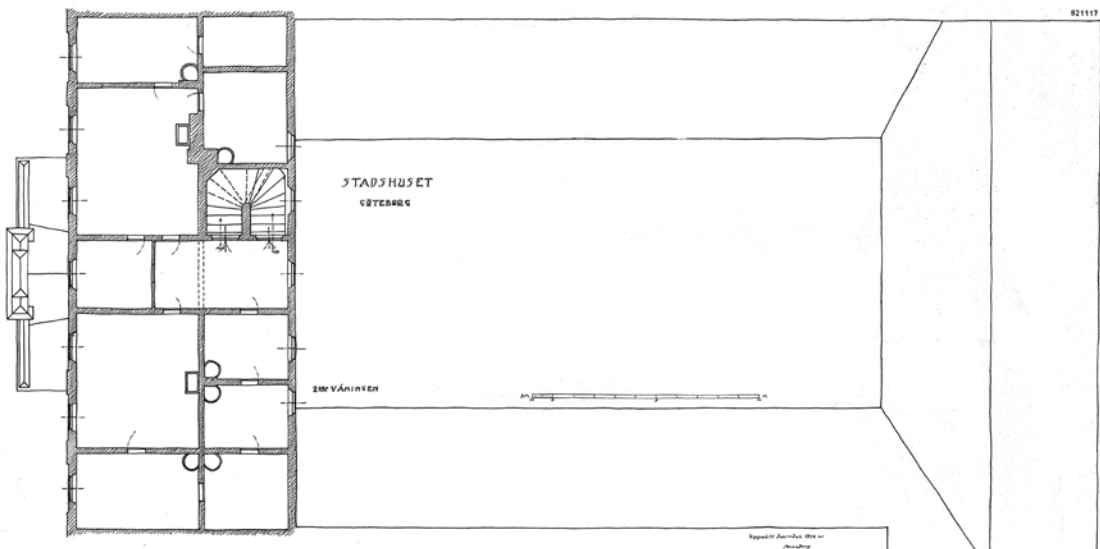
Uppmåtningsritning av plan 2, 3 och 4 från 1916. Källa: SBK

Den östra gårdsflygeln inrymde rum i fil längs en korridor, varav några hade utgång mot gården. På ritningen syns också ett utrymme belagt med kalkstensplattor. Den andra våningen hade genomgående rum i fil som nåddes via den utanpåliggande gårdstrappan.

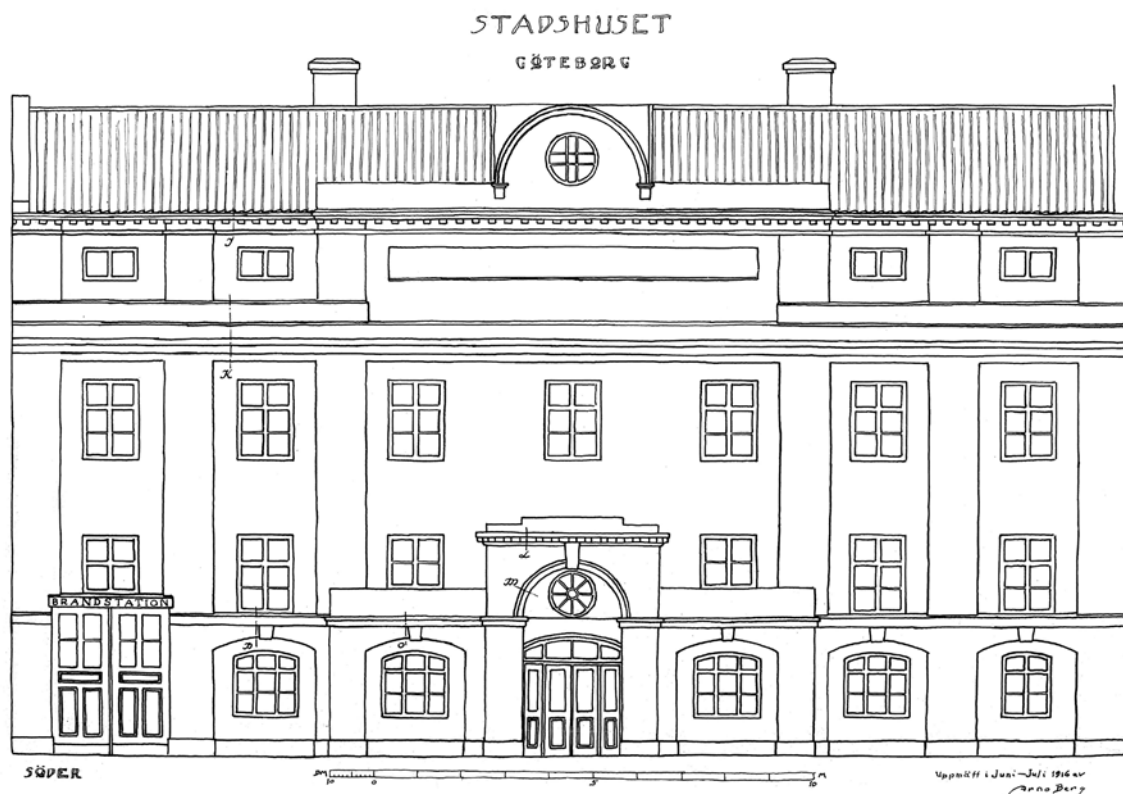
Uppmåtningsritning över huvudbyggnadens fasad mot torget från 1916. Källa: SBK

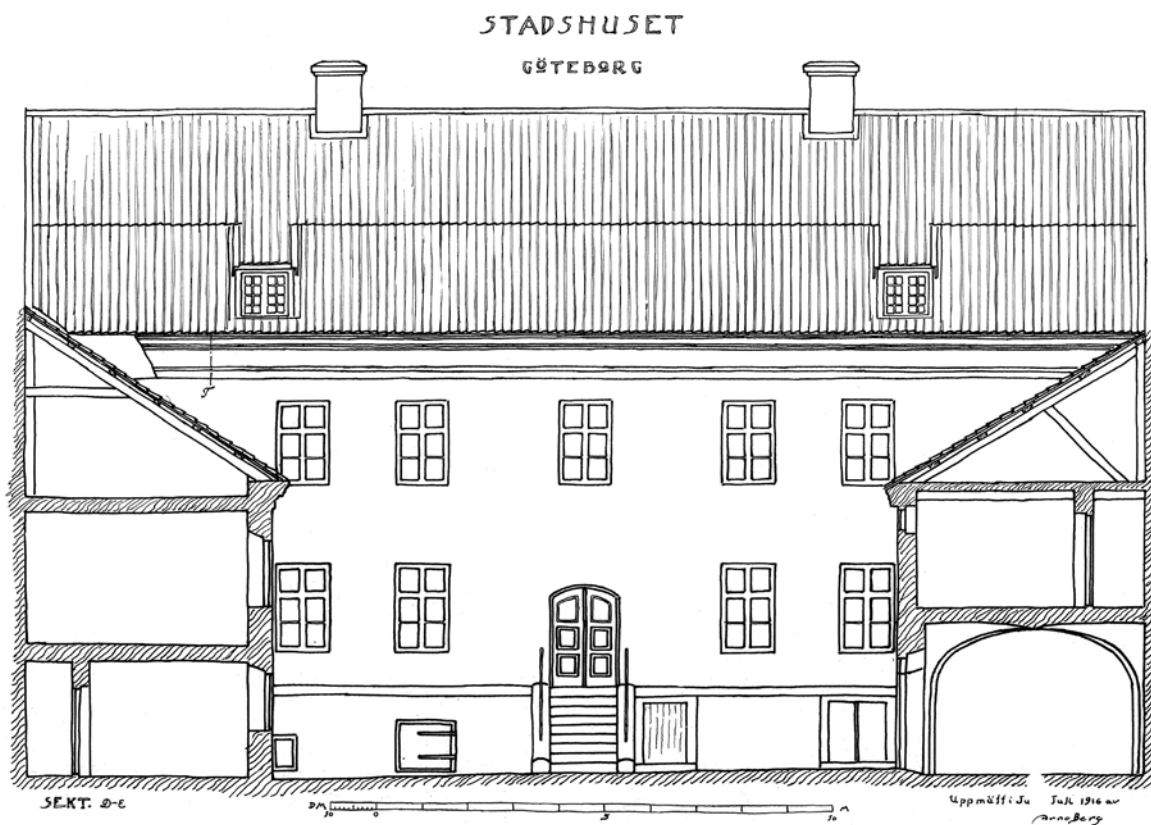
Uppmåtningsritning över huvudbyggnadens fasad mot gården från 1916. Källa: SBK

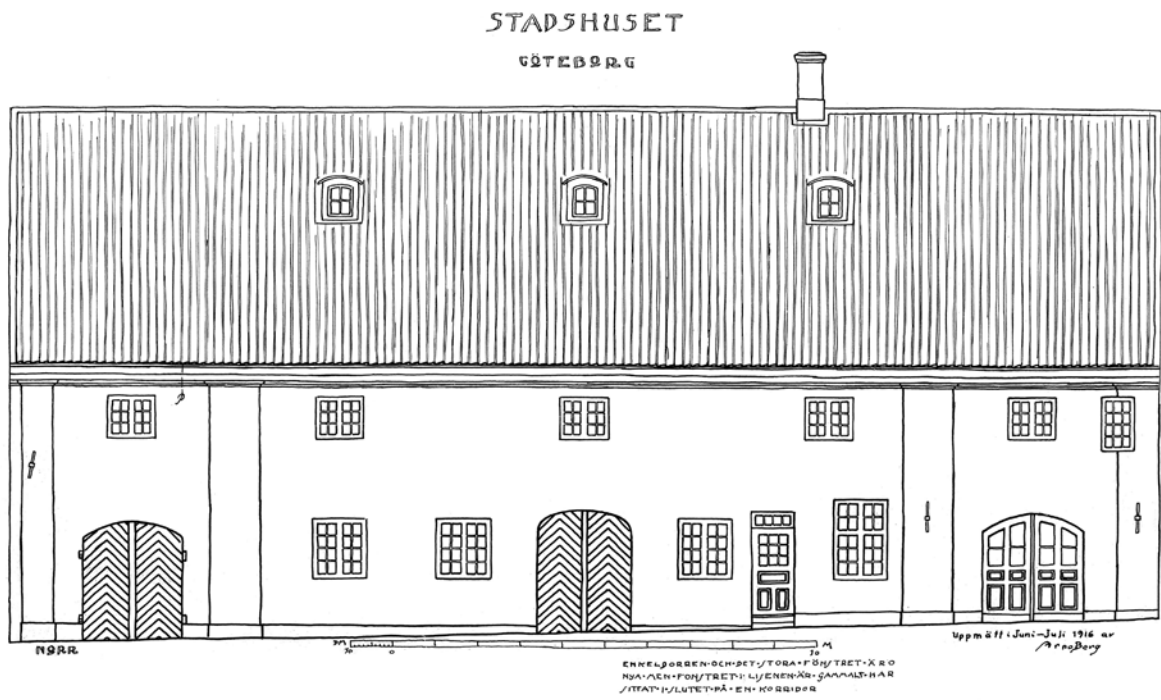
Uppmåtningsritning över gatuhusets fasad mot Postgatan från 1916. Källa: SBK

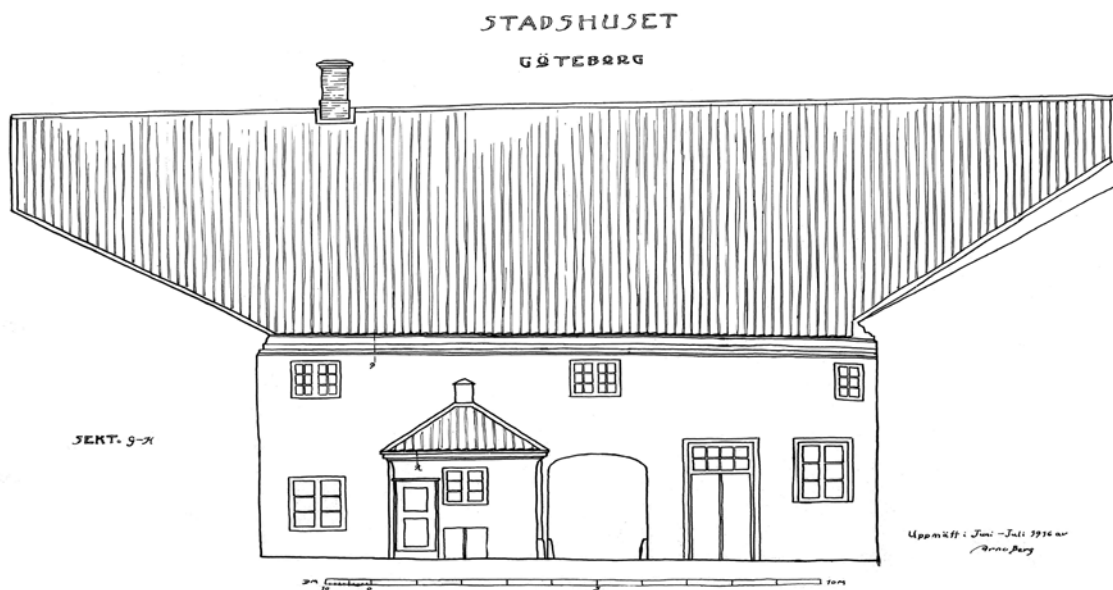
Uppmåtningsritning över gårdsfasaden på byggnaden mot Postgatan från 1916. Här syns i genomskärning även latrinbyggnaden. Källa: SBK

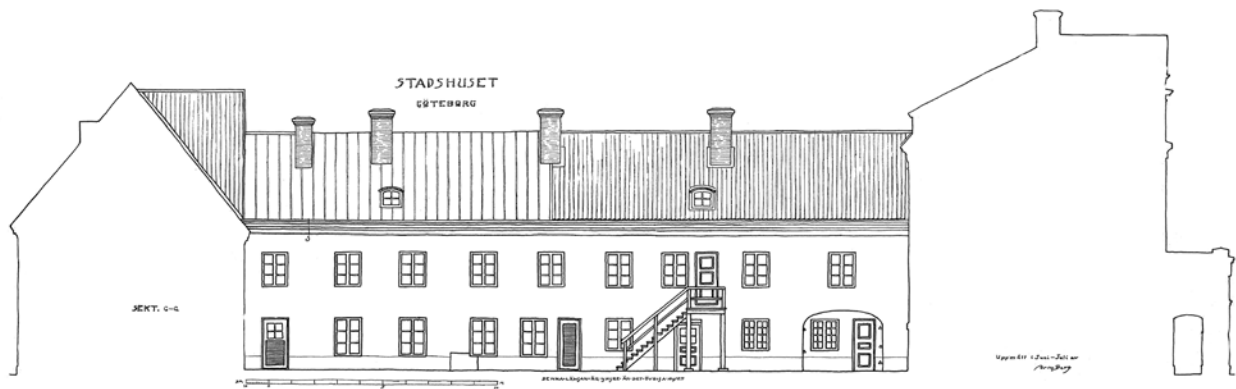
Uppmätningsskiss över östra flygelbyggnadens gårdsfasad från 1916. Källa: SBK

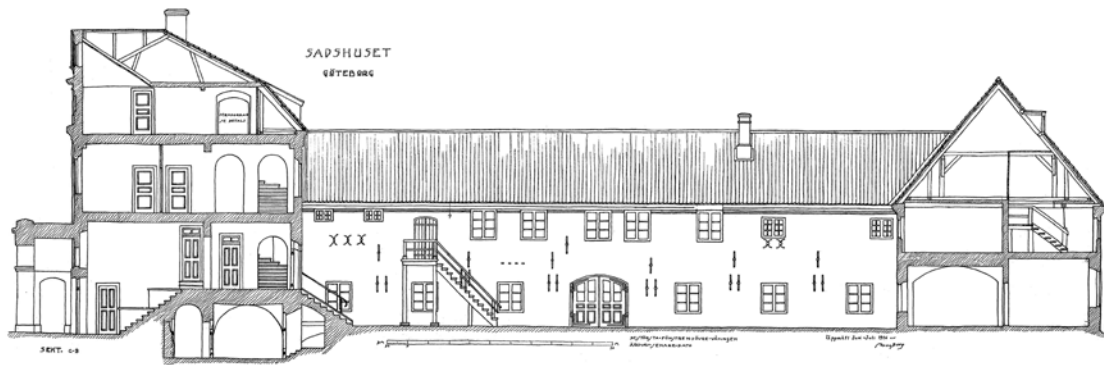
Uppmätningsskiss av västra flygelbyggnadens gårdsfasad samt sektioner från 1916. Källa: SBK

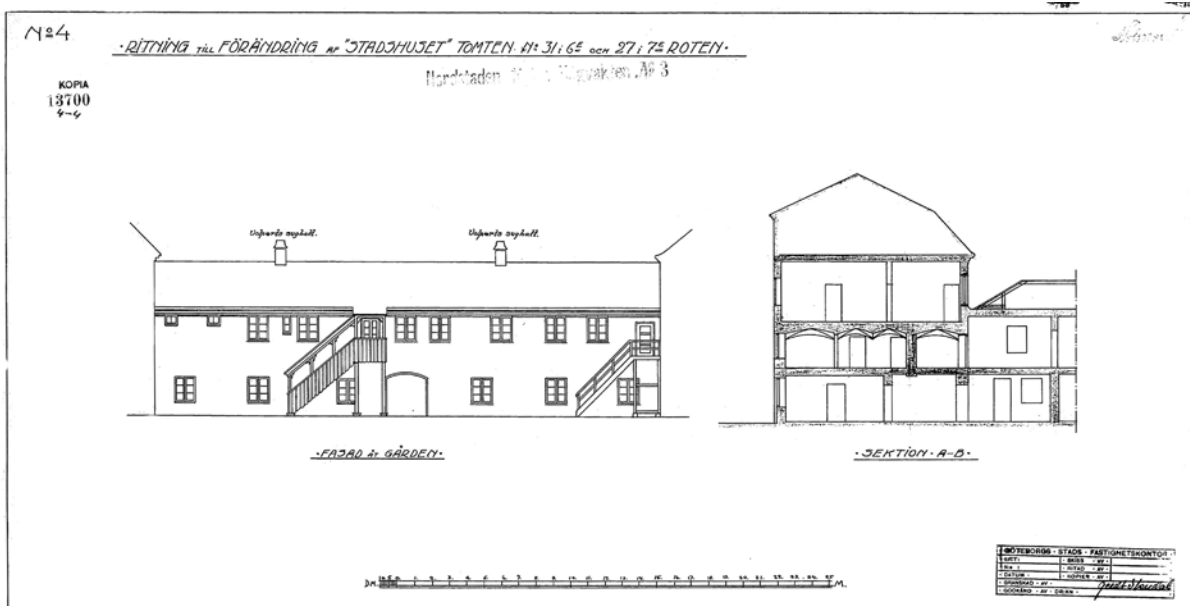
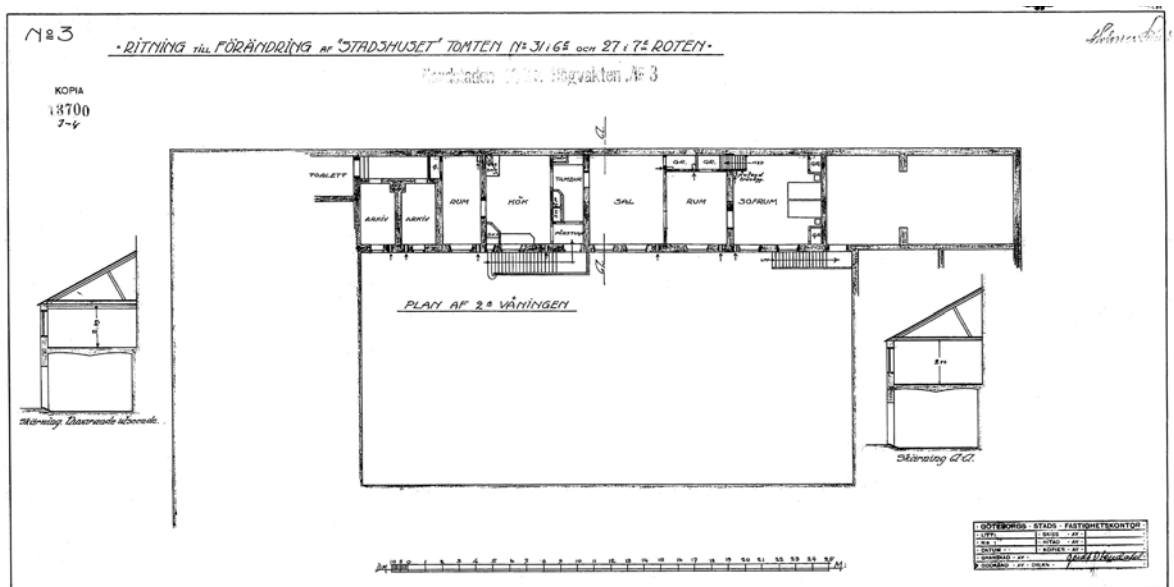
Förändringsritningar från 1916. Ritningarna visar bland annat ändringar i västra gårdsflygelns andra våning och tillkomsten av nya utvändiga trappor. Källa: SBK

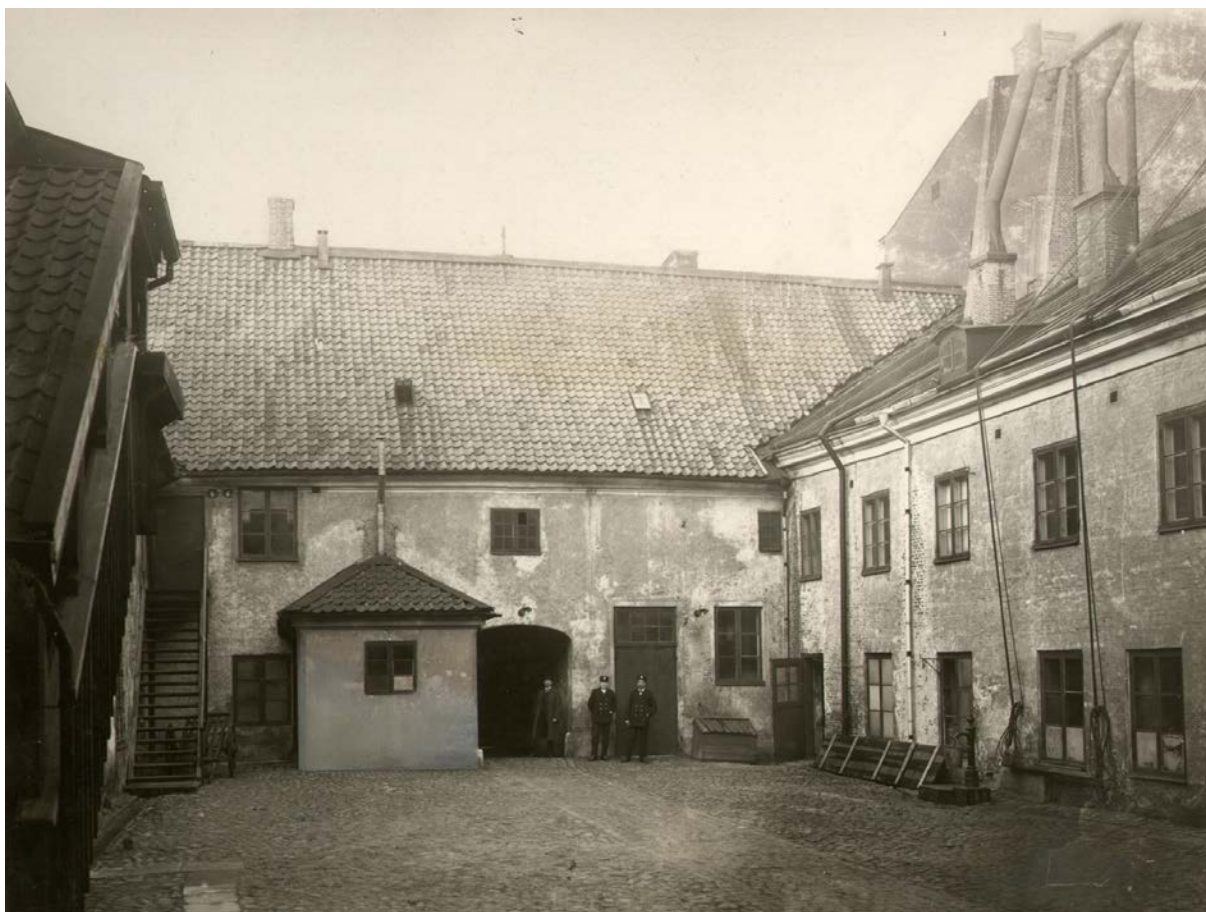
Stadshusets gård 1922 sett mot Postgatan. Mot gårdsfasaden stod ett litet avträde. Dörren samt fönstret till höger om portgången kom på 1930-talet att ersättas mot en garageport. Källa: GSM

Ett garageutrymme inreddes i huset mot Postgatan vilket medförde exteriöra förändringar. En tidigare dörröppning och ett fönster i bottenvåningens fasad mot gården ersattes av en bredare garageport.
