Stadshuset

Vård- och underhållsplan
Del 1 - Beskrivningar
2020

Stadshuset uppfördes 1758-59 men fick sin nuvarande utformning 1824. Byggnaden besitter ett mycket högt kulturhistoriskt värde och skyddas som byggnadsminne enligt Kulturmiljölagen.

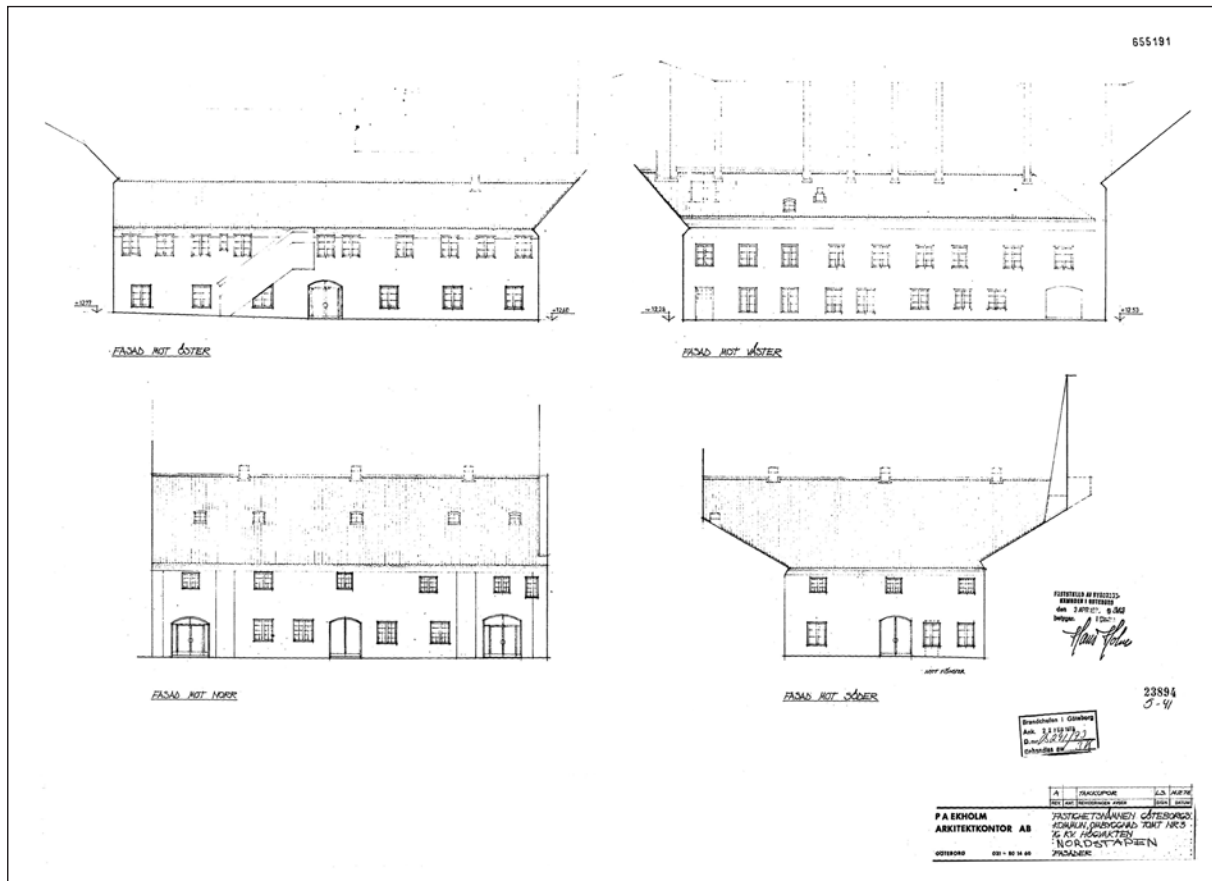
Förändringsritning från 1973 som upprättades i samband med en större fasadrenovering av huset mot Postgatan samt gårdsflyglarna. Källa: SBK

År 1974-75 genomfördes en stor renovering av huset mot Postgatan. Sedan tillkomsten på 1700-talet hade endast mindre förändringar skett. De ursprungliga magasinsinteriörerna var välbevarade med kraftig takkonstruktion och brandbotten av tegel. Vid ombyggnaden bevarades ytterväggarna och taktäckningen liksom kryssvalven i byggnadens västra del medan takstolar och bjälklagskonstruktioner byttes ut. Vissa träbjälkar återanvändes dock. Inför renoveringen utfördes provgrävningar vilka visade att byggnaden var grundlagd på kallmurar som vilade på rustbäddar. Träpålar observerades vid grävning kring vissa murar. Dessa vittnar sannolikt om den byggnad som stod här innan Stadshuset uppfördes på 1750-talet. I samband med arbetet gjordes arkeologiska utgrävningar och då fann man bl a att det funnits brunnar på gården.

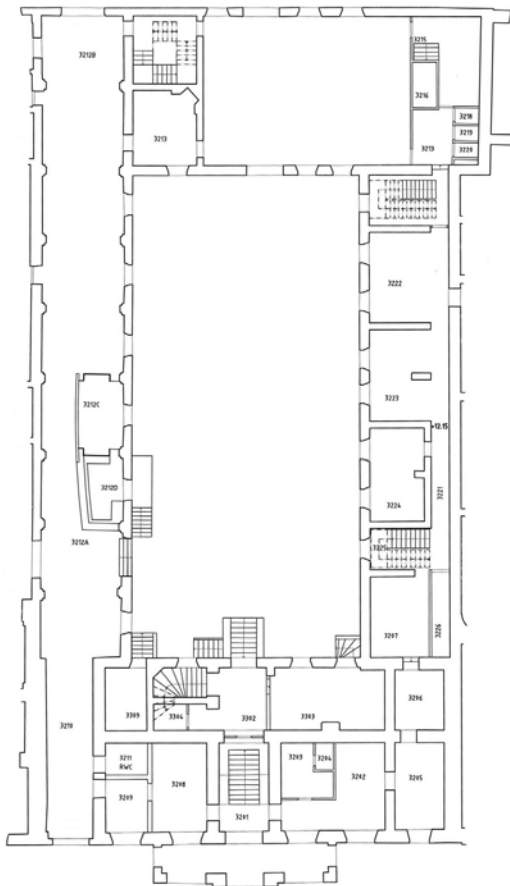
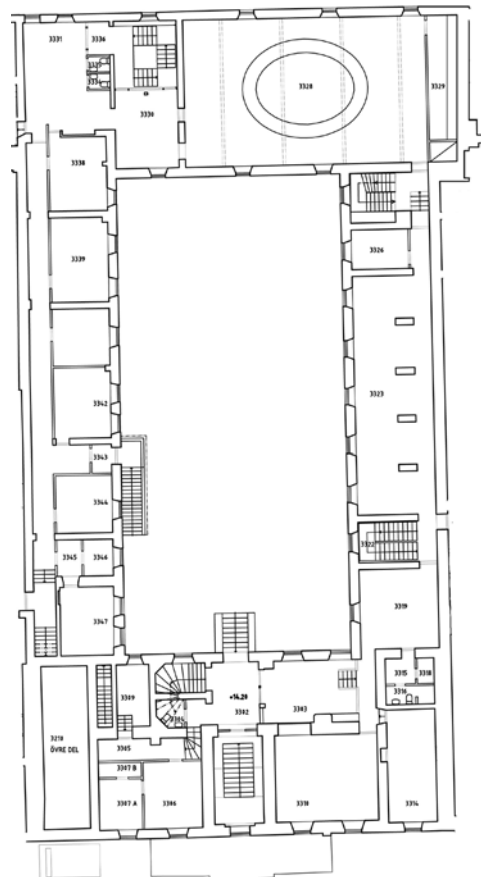
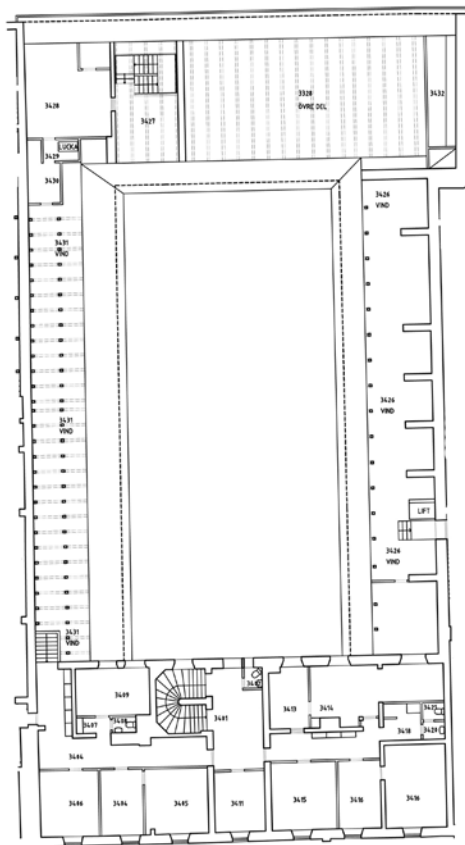
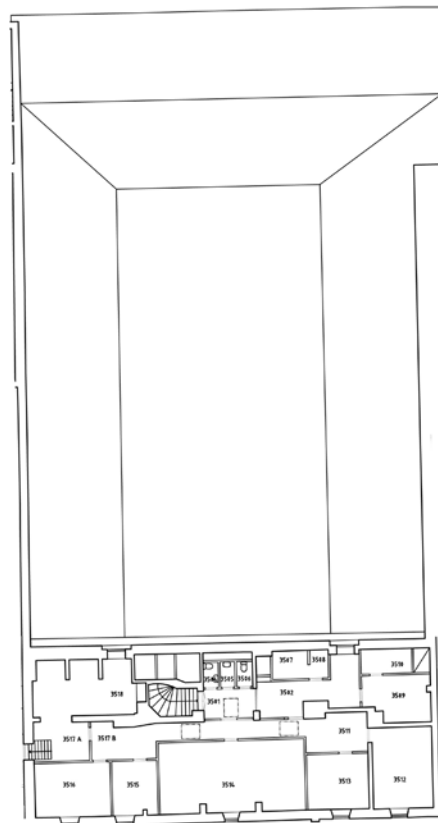
Planritningar från 2010 för att ge en översikt över utseendet före den stora ombyggnaden och renoveringen 2016-19. Källa: White arkitekter.

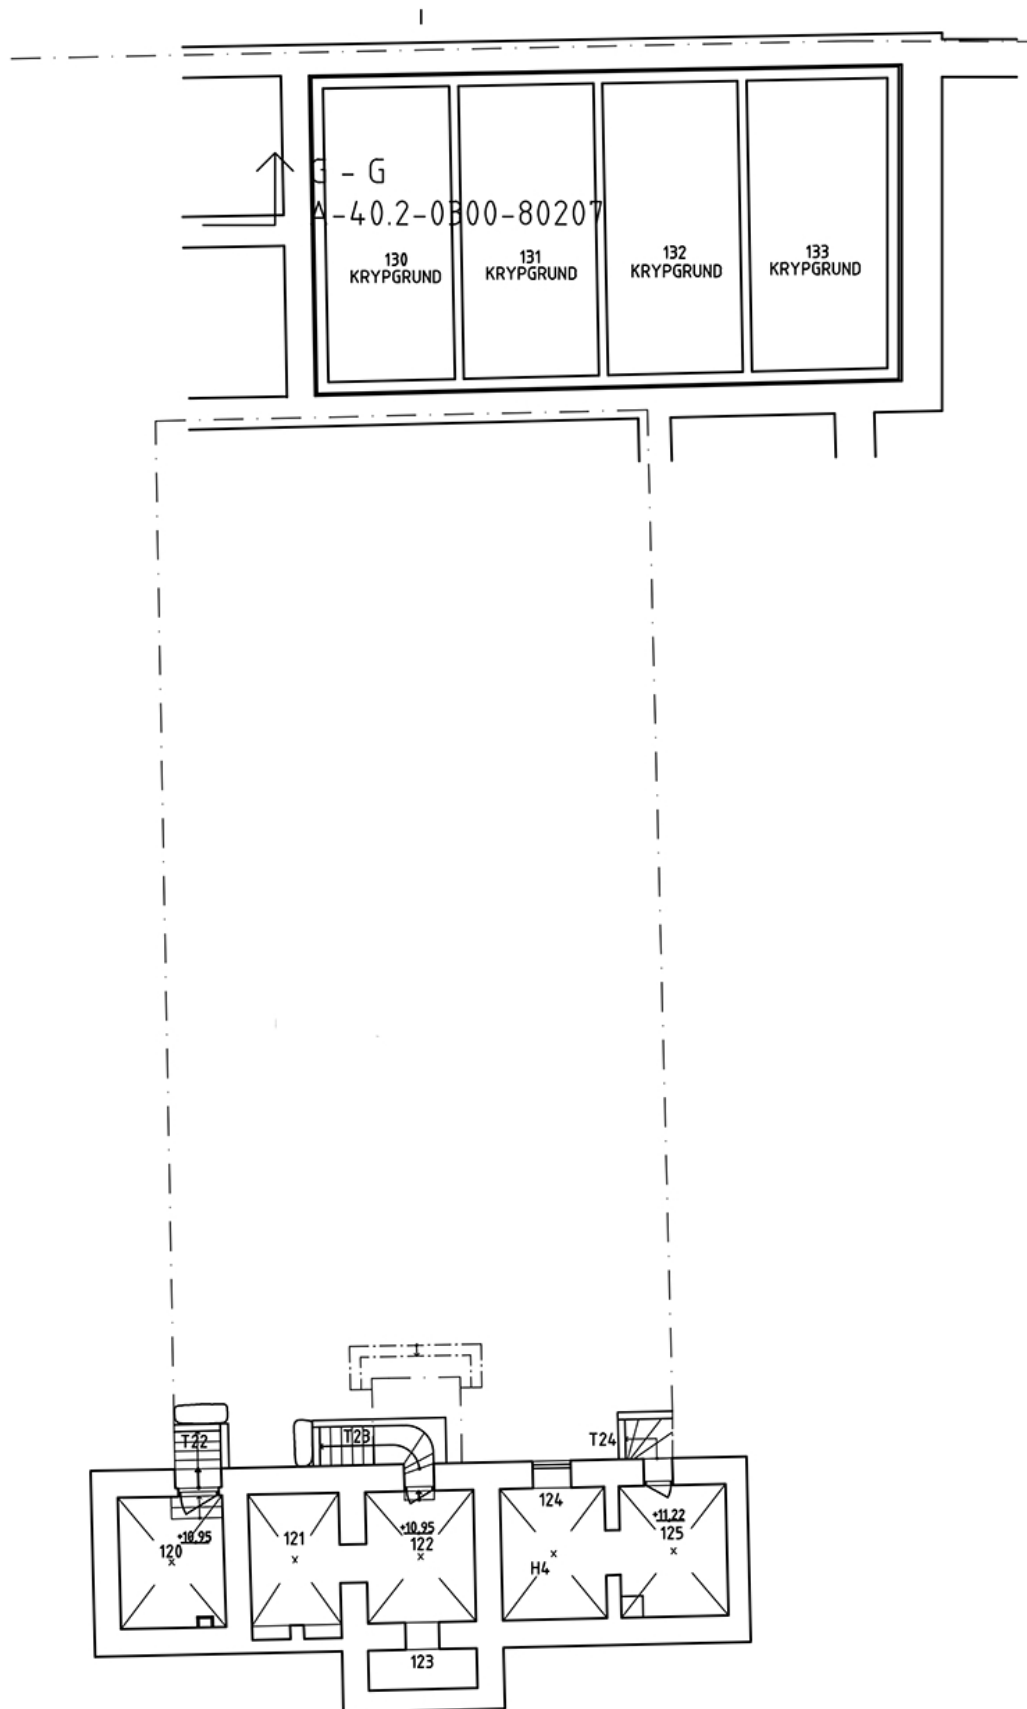
Relationsritning från 2019 över källaren, plan 1. Källa: Ahrbom & Partner

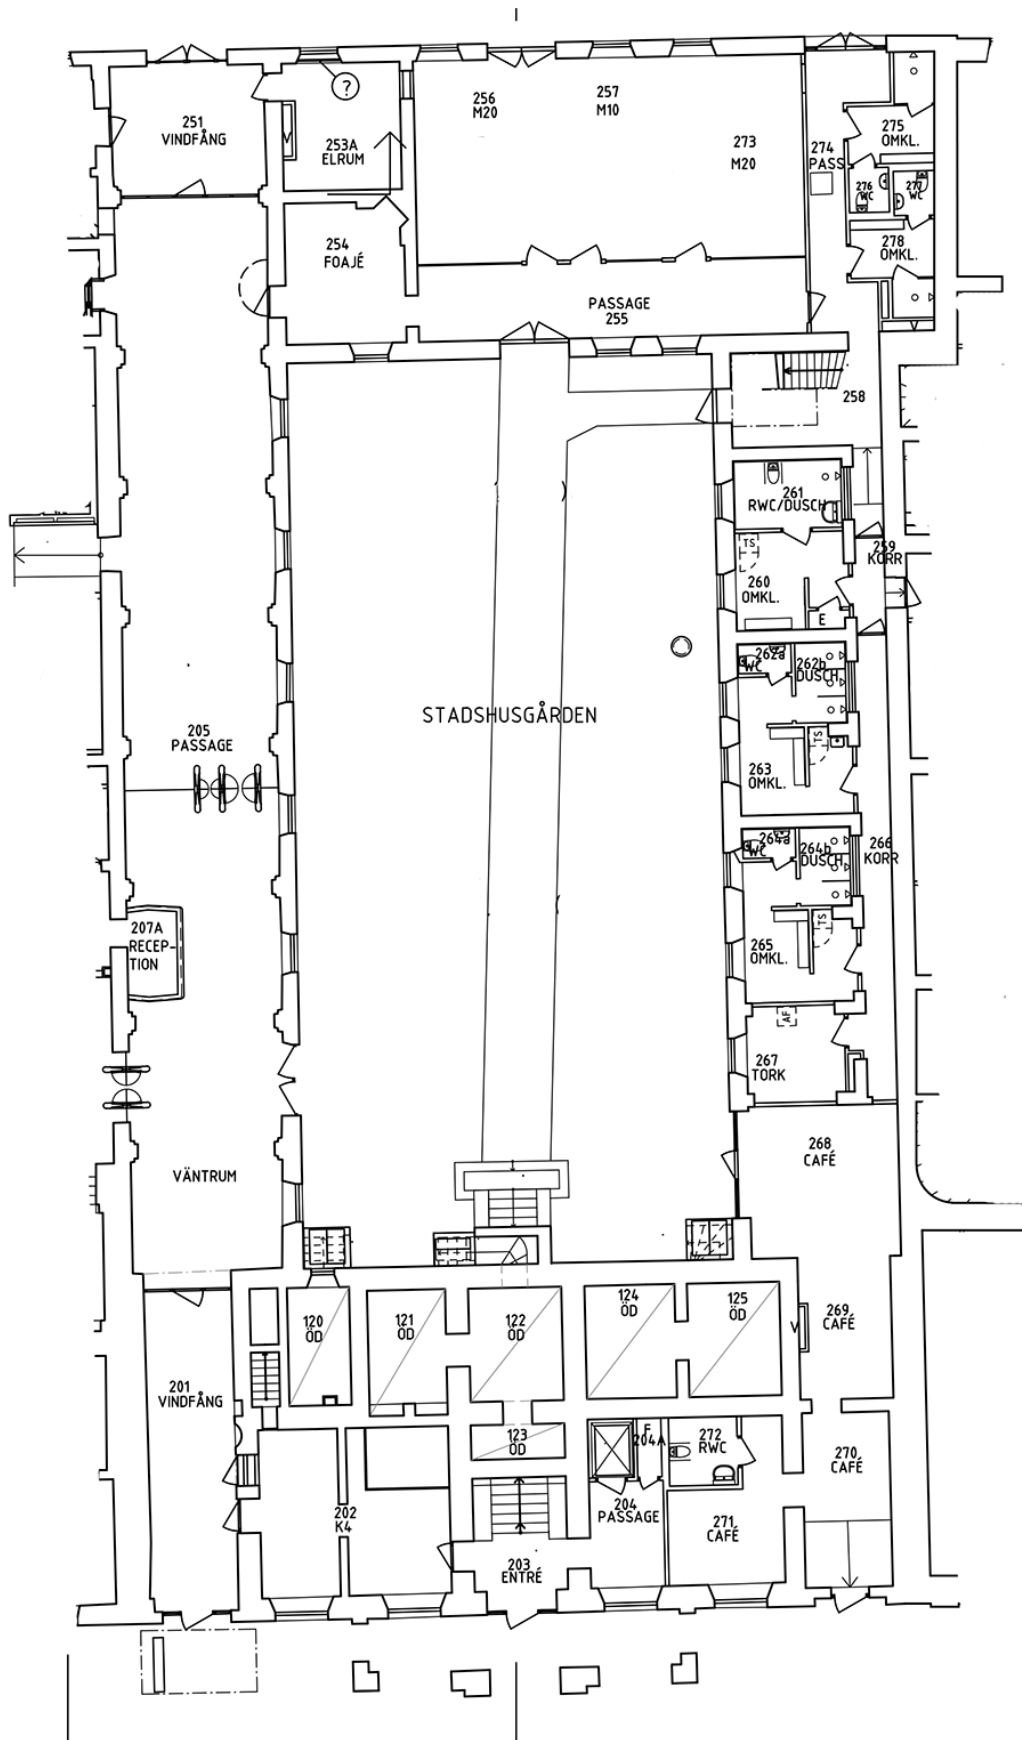
Relationsritning från 2019 över bottenvåningen, plan 2. Källa: Ahrbom & Partner

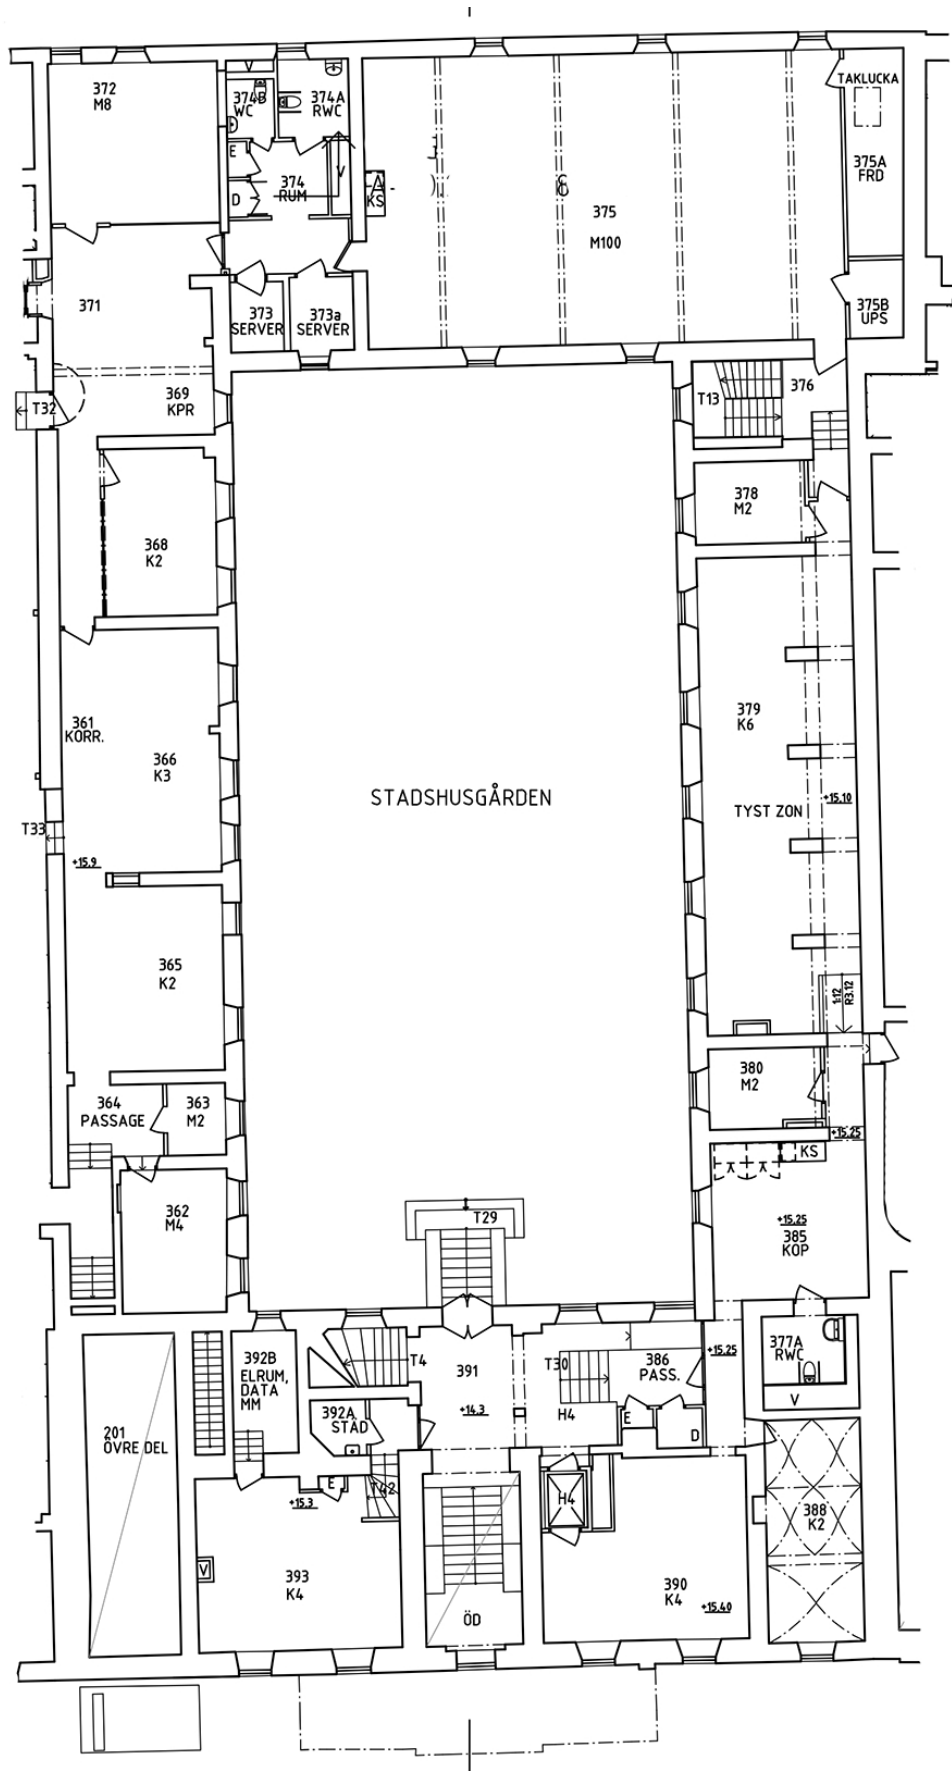
Relationsritning från 2019 över plan 3. Källa: Ahrbom & Partner

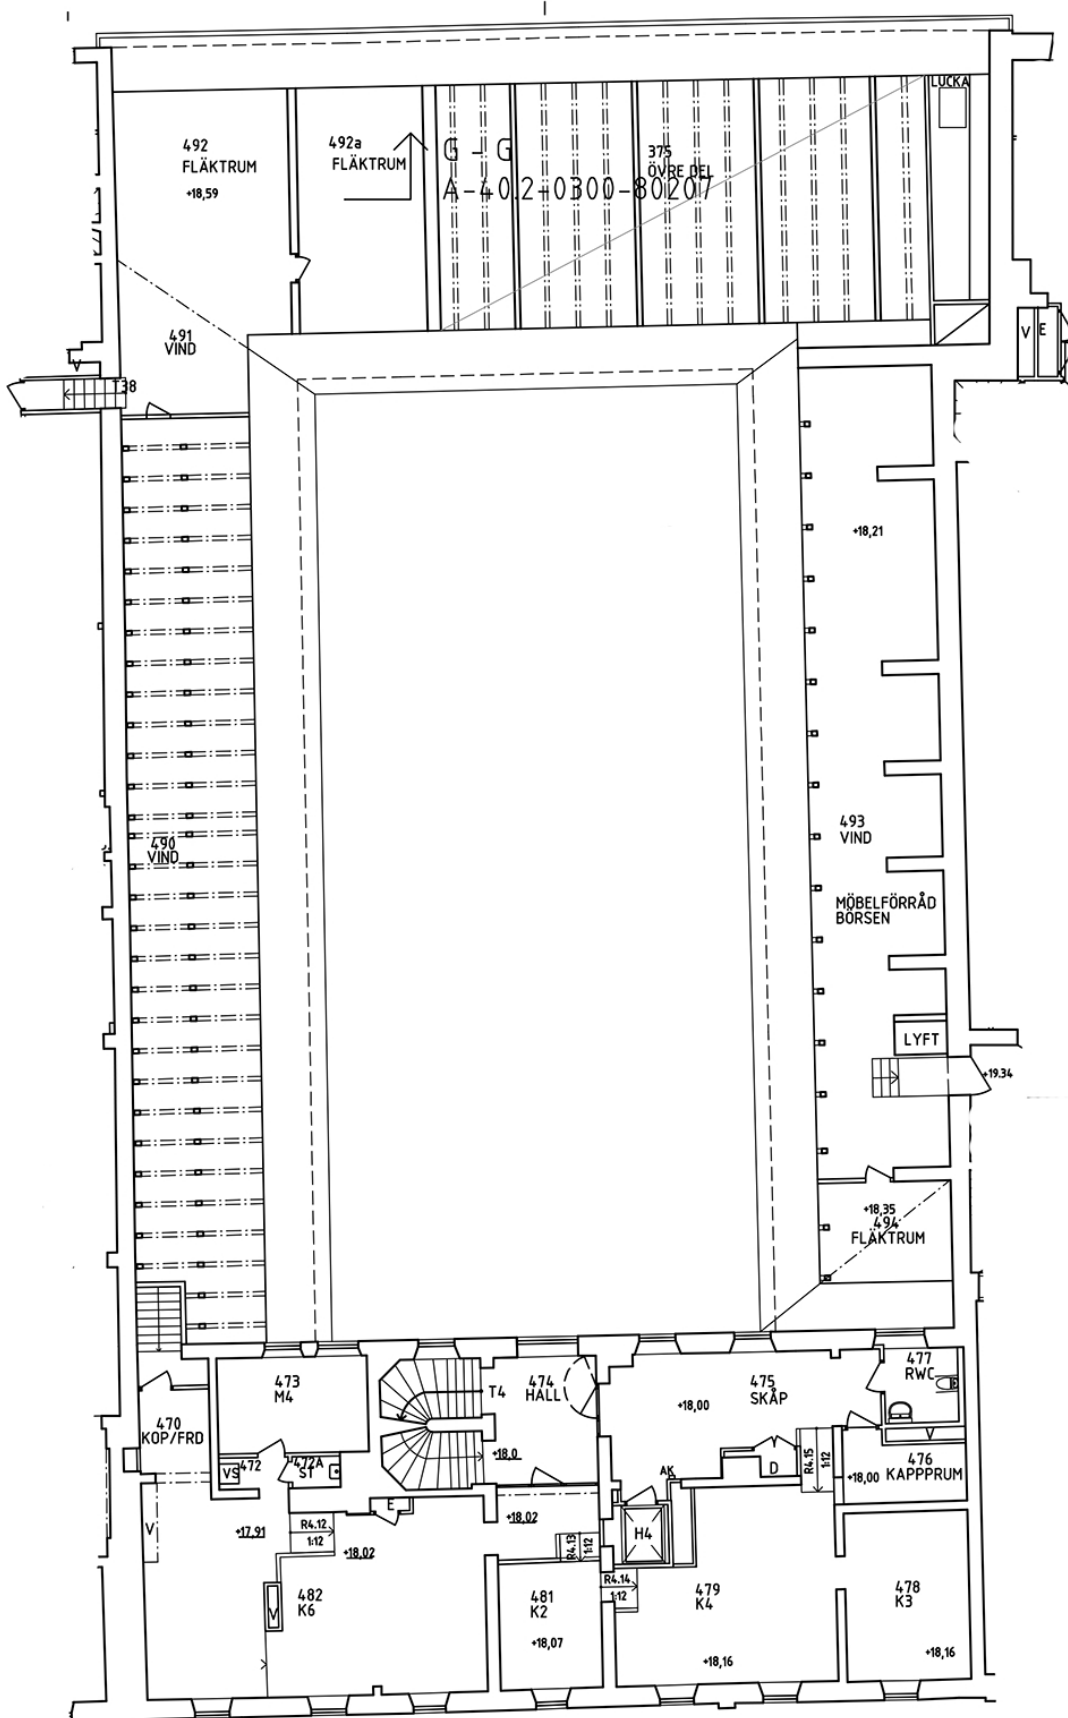
Relationsritning från 2019 över plan 4. Källa: Ahrbom & Partner

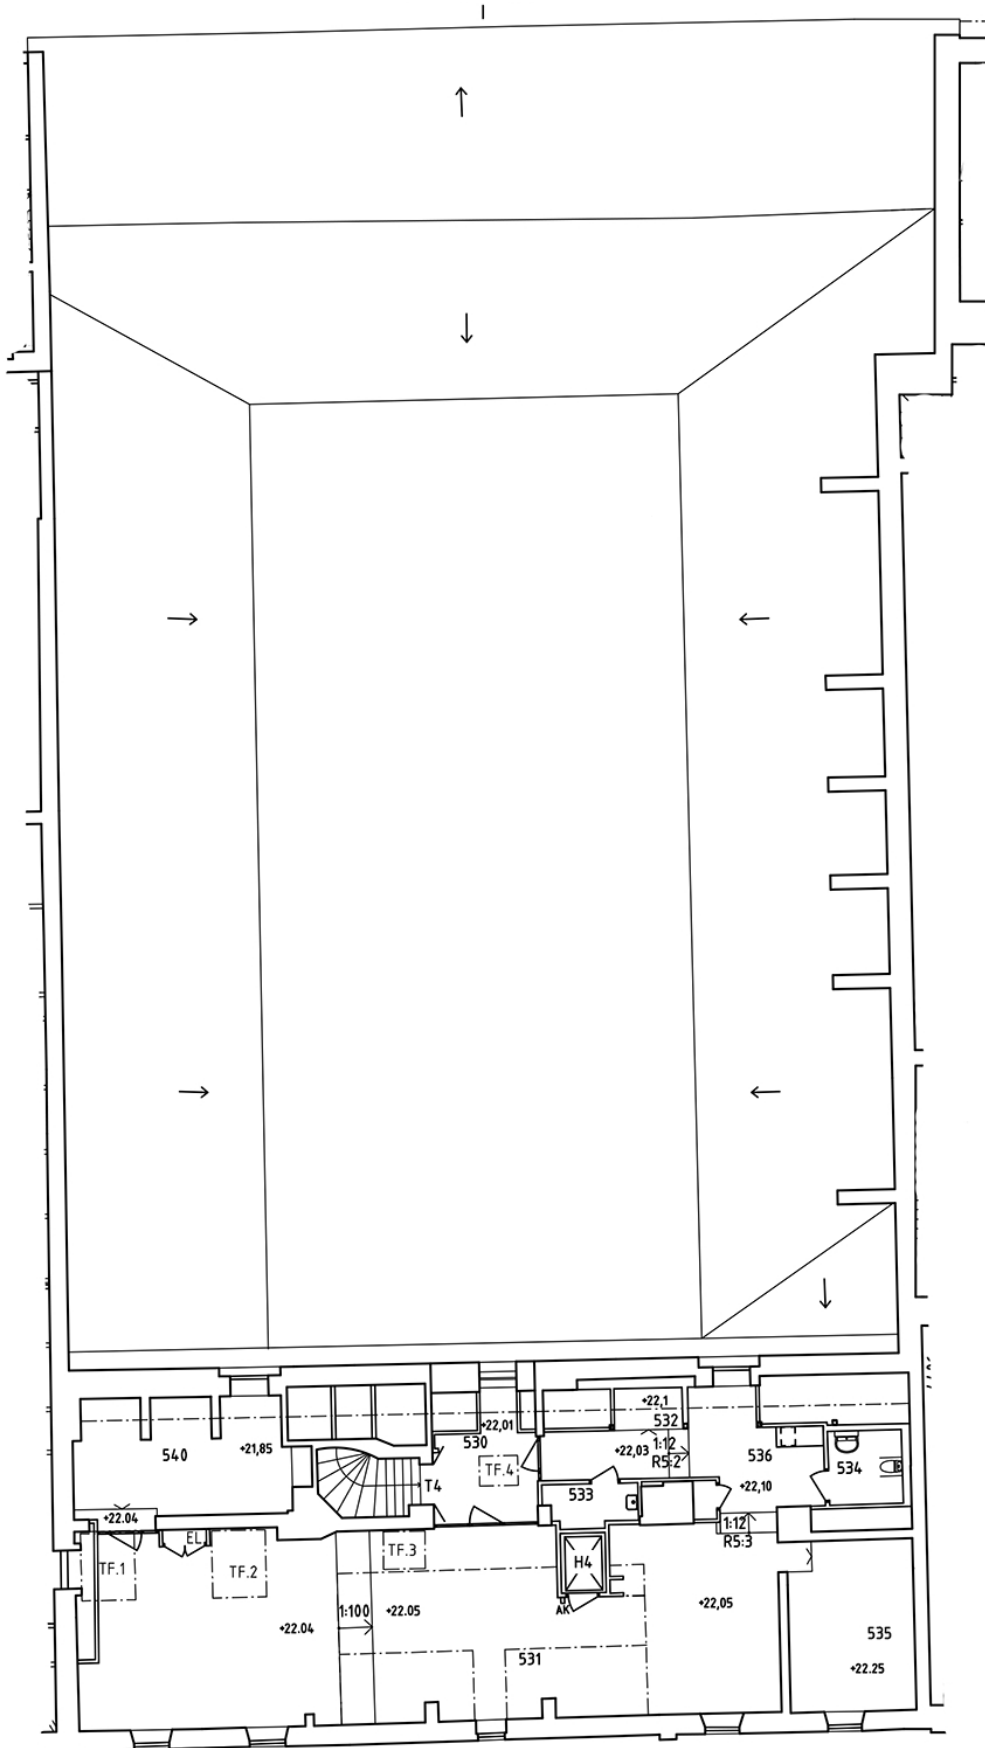
Relationsritning från 2019 över plan 5. Källa: Ahrbom & Partner

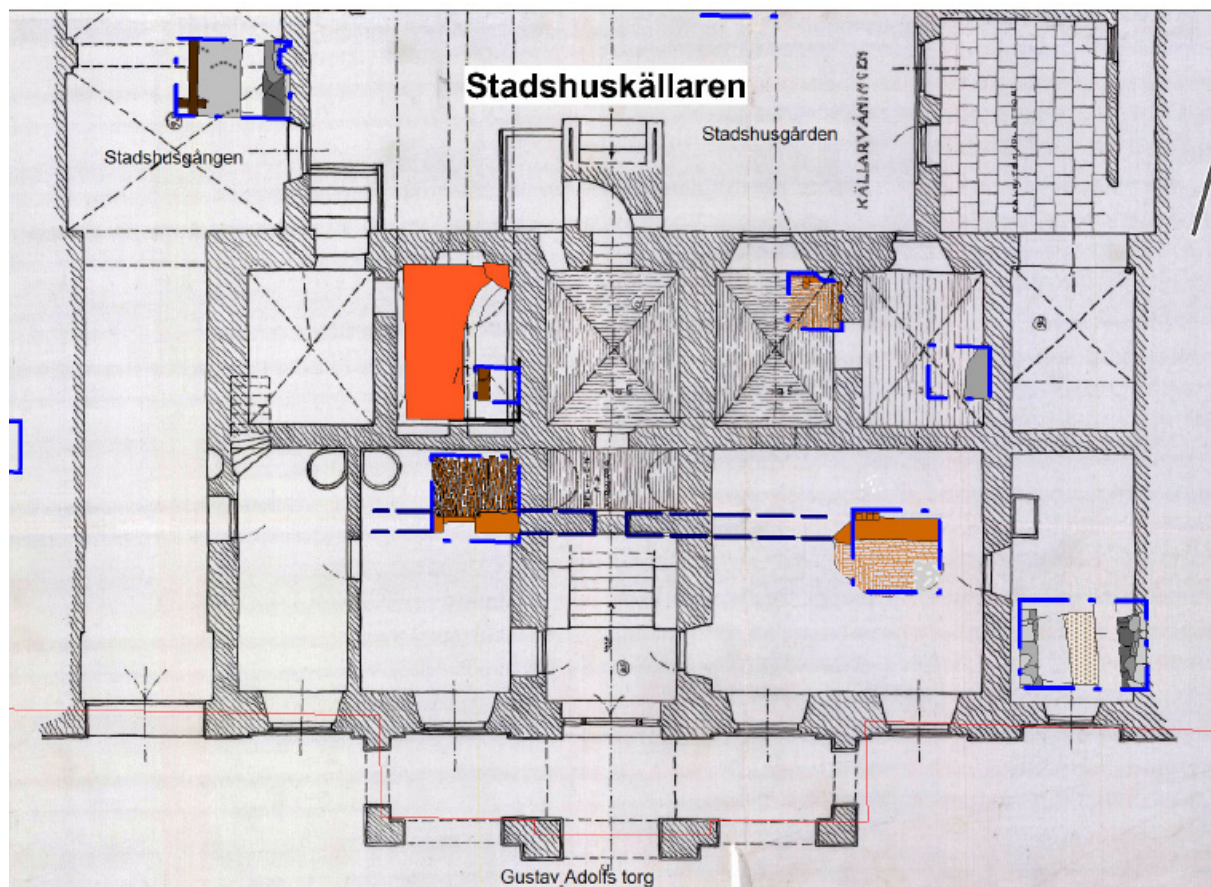
Uppmåtningsritning från 1916 där de funna tegelgolven och murarna i källaren är inritade. Blå linje anger en uppskattning av hur den fd korridorens murar har löpt. Ur rapporten *Kv Högvakten. Arkeologisk förundersökning*.

I stadshuskällaren påträffades äldre mönsterlagda tegelgolv och äldre murar liksom intakta valv, vilka bedömdes sannolikt tillhöra en föregångare till nuvarande byggnad. Likaså påträffades igensatta

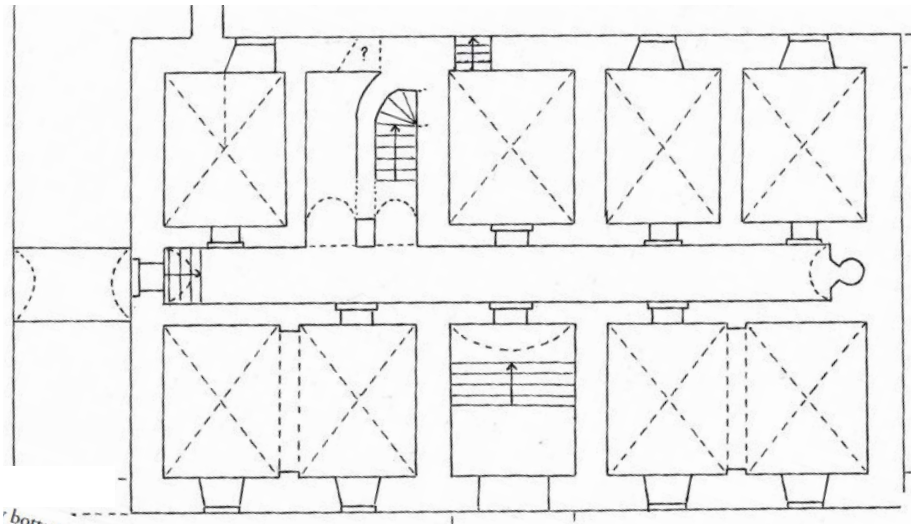
Tolkning av bottenplanets äldre disposition (1749/1759). Mot torget i söder fanns två rum, troligtvis för vaktmanskap etc. Mot gården har rummen tolkats som arrestlokaler. Rummen nåddes genom en långsmal korridor som dels nåddes från en trappa från våningen ovan, dels från gården via det mittersta valvet. Ur "Göteborgs Stadshuset. Byggnadsarkeologisk undersökning av källare", upprättad 2017.

I de murade väggarna som framkom återfanns flera igenmurade och välvda öppningar. Se vidare *"Göteborgs Stadshus. Byggnadsarkeologisk undersökning av källare"*, upprättad 2017.

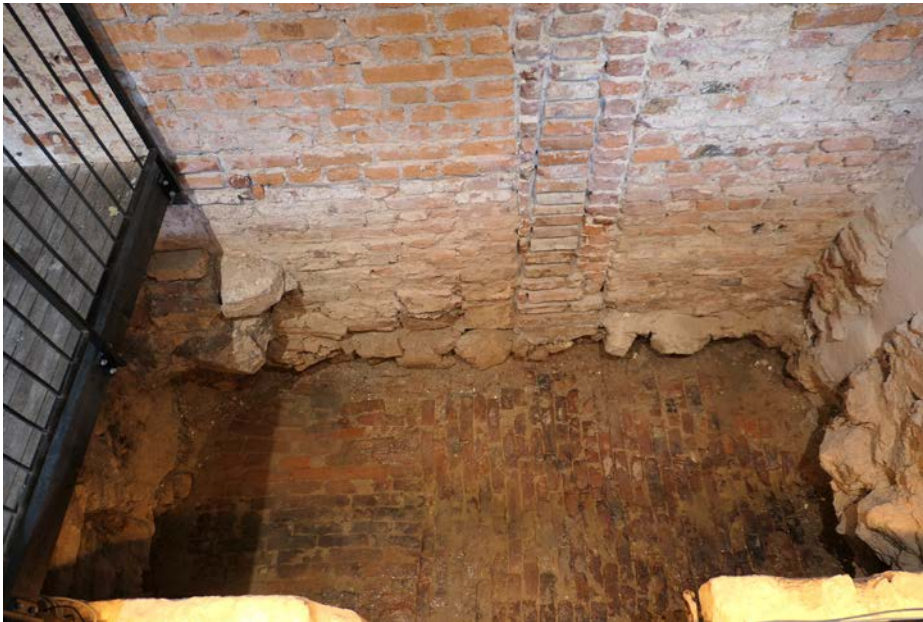
Under befintliga golv i stadshusets rum 202 mot torget återfanns äldre tegelgolv på samma nivå som golven i stadshuskällaren mot gården. Golvets ålder har inte kunnat dateras exakt, men bedöms antingen tillhöra det nuvarande Stadshuset eller en tidigare föregångare.

Golvet på bilden finns idag exponerat i rum 202 och ingår i en utställning om Stadshuset och de resultat som framkom i samband med arkeologiska undersökningarna.

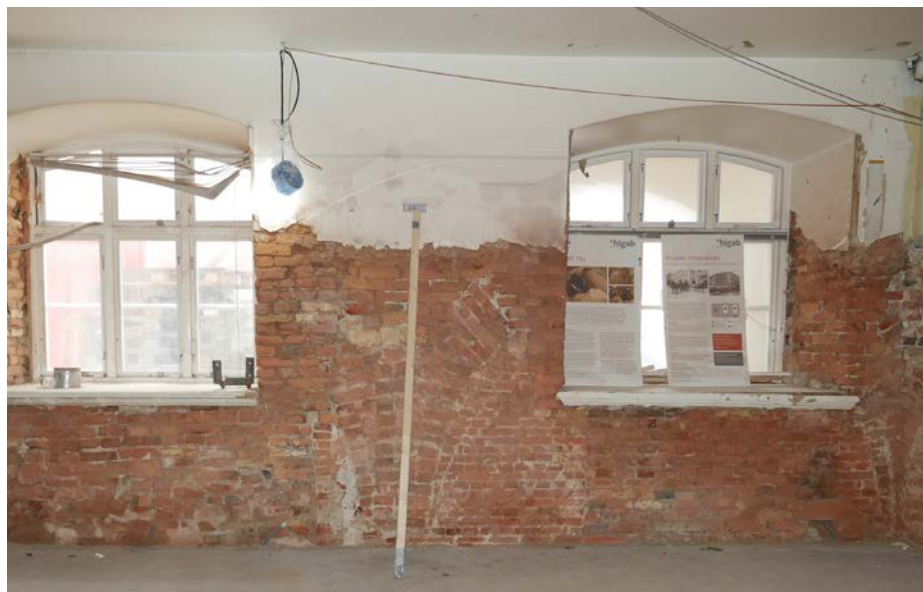
I rum 271/204 återfanns vid rivning av puts på väggarna äldre valvbågar i ett lägre läge än befintliga fönster. Valven har tidigare utgjort bågformade fönsteröppningar som vette mot de, före ombyggnaden 1824, lägre liggande rummen mot torget. Foto 170609.

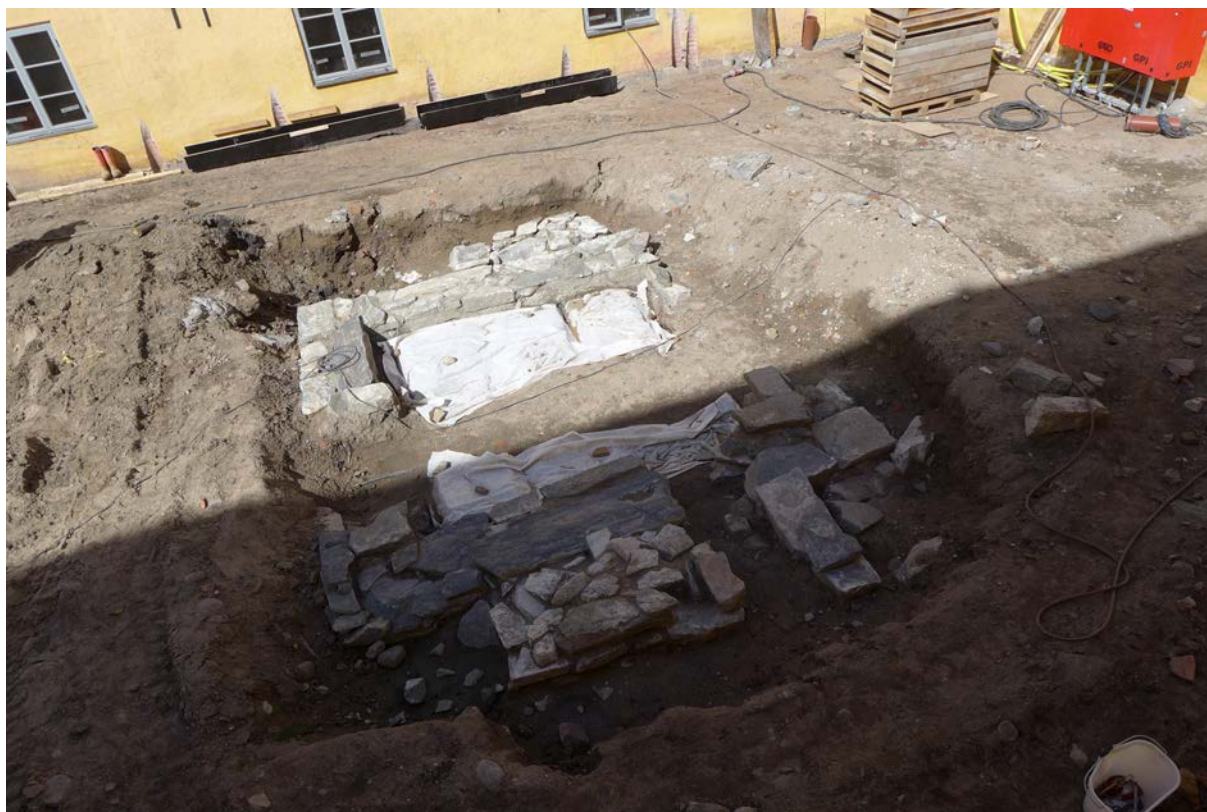
På stadshusgården påträffades grunden till ett avträde som uppfördes här år 1824.

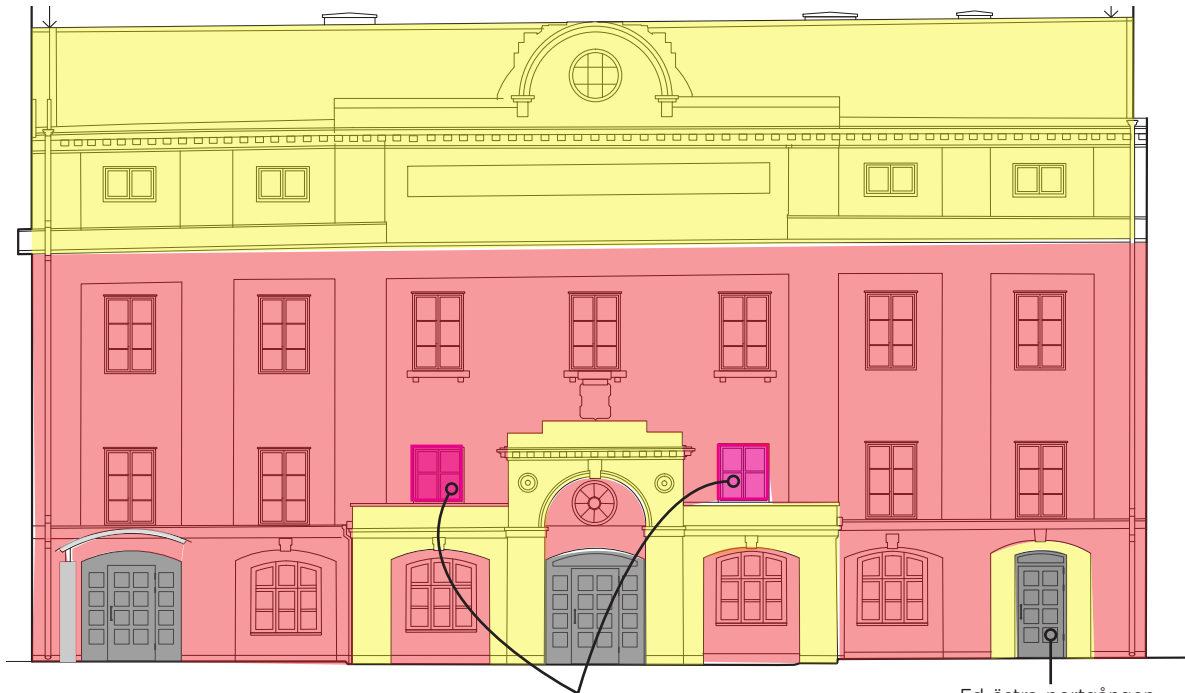
Fasad mot Gustav Adolfs torg

Fönstersättningen i huvudfasaden är äldre, men fönsterbågarna är sentida.

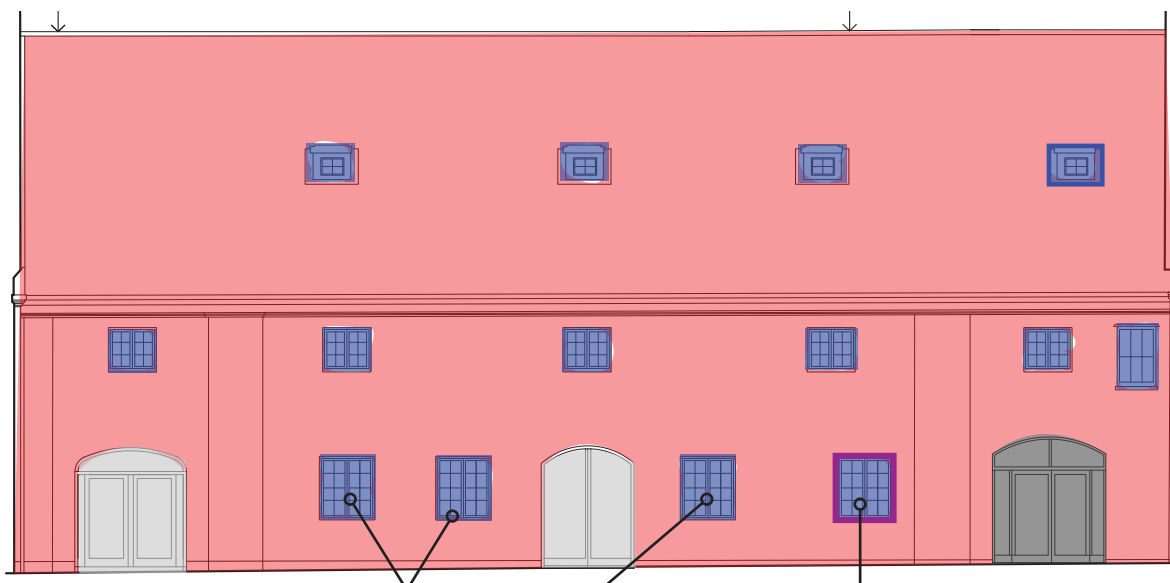
Fasad mot Postgatan

Fönsterbågarna i fasad mot Postgatan är från 1974.

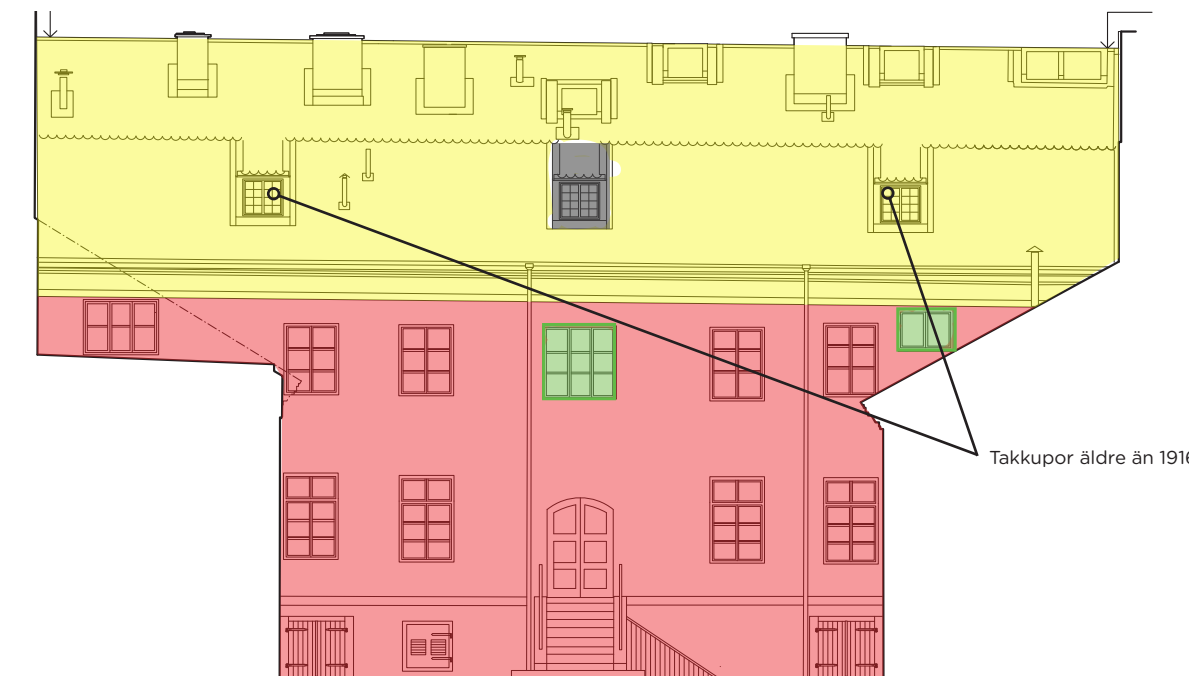
Gårdsfasad mot norr

Takkupor äldre än 1916.

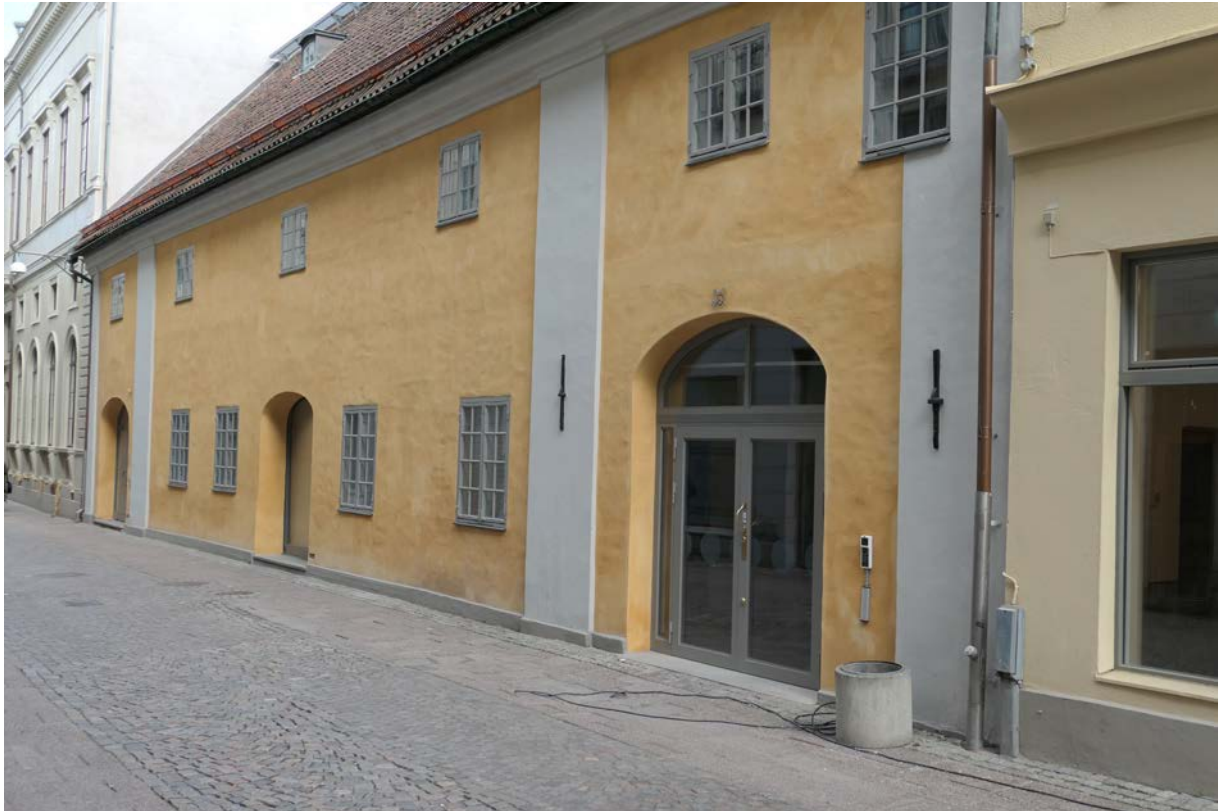
Stadshuset sett mot Postgatan.

Mot Postgatan ligger en byggnad i två våningar med högt brant tak och putsad fasad indelad med lisener. Mot både gata och gård består fönstren av småspröjsade tvåluftsfnster (moderna i äldre stil). I takfallet finns ett antal äldre takkupor. Fasaden är försedd med tre moderna portar och glaspartier.

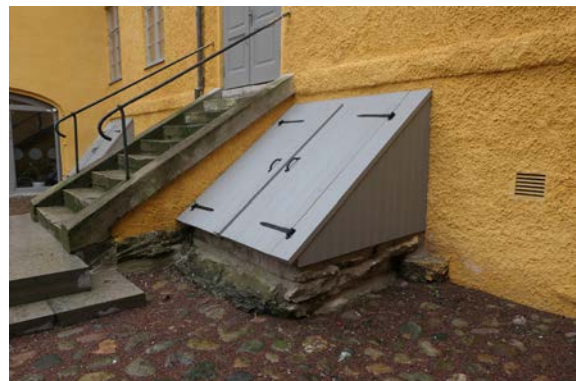
Stadshusgården med den äldre kalkstenstrappan till huvudbyggnaden samt nya överbyggnader till källarnedgångarna.

Stadshusgården har en 1700-talskaraktär med kullersten i kombination med gatsten och rännदारar i granit. Mitt på gården ligger en ram av kalkstensplattor som markerar läget för den äldre grundläggning som återfanns vid de arkeologiska undersökningarna. Grundmurarna har hört till en äldre latrinbyggnad som stått på gården. Lyktarmaturerna på gården är moderna i äldre stil.

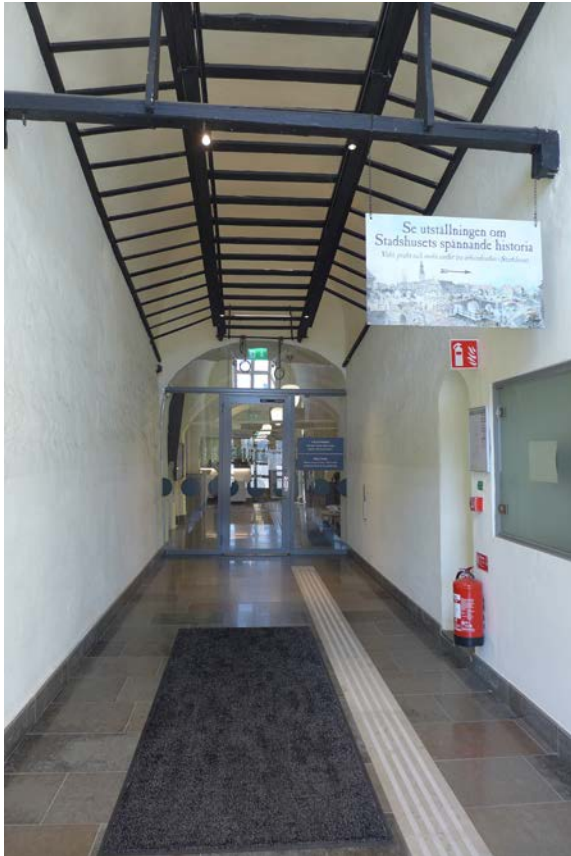
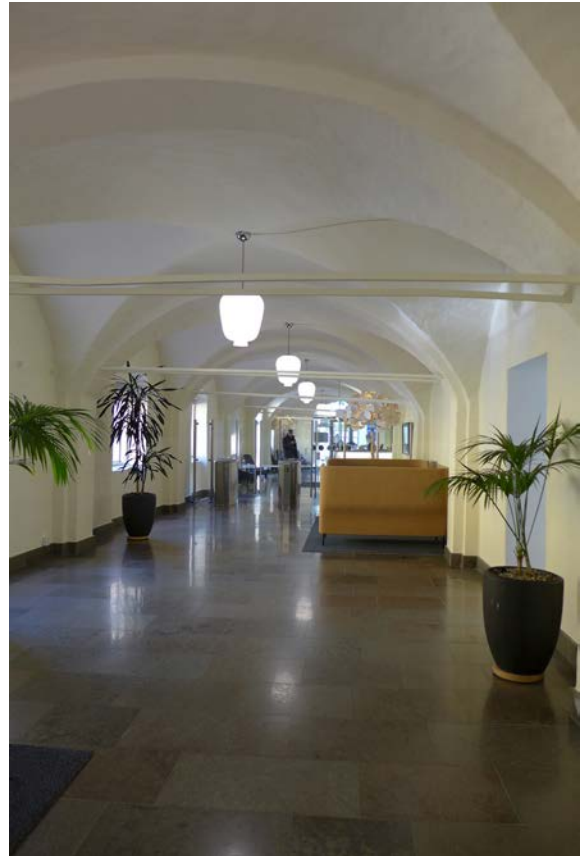
Stadshusgången med gemensam entré och reception för besökare till kvarteret.

Huvudentrén till hela kvarteret går via stadshusgången som utgör ett välbevarat rum med tunnvalvt respektive kryssvälvda tak. I gången finns en nybyggd reception. I huvudbyggnaden mot torget finns också en utställning som handlar om de arkeologiska fynd som gjordes i samband med de arkeologiska undersökningar som nyligen genomförts i kvarteret. Här går det också att via en öppning i golvbjälklaget se de äldre tegelgolv som framkom.

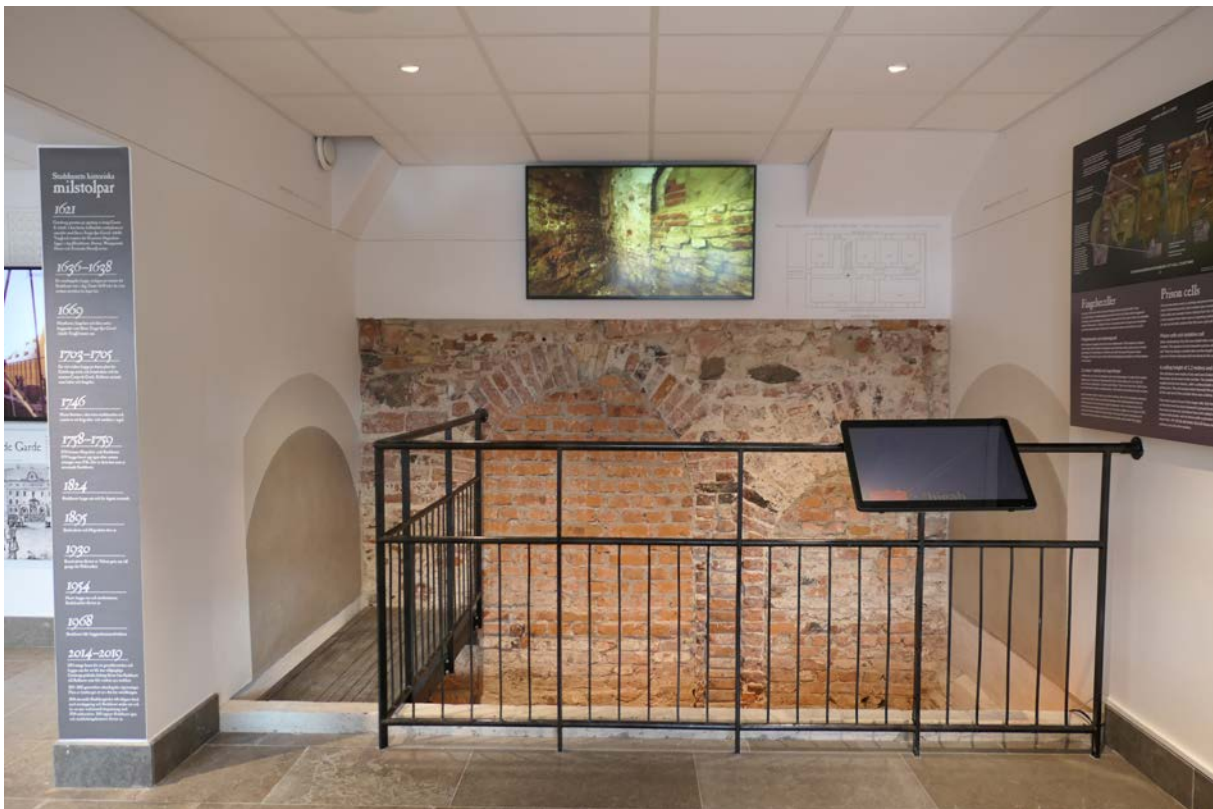
Rum 202 mot torget, plan 2, med utställning som visar delar av de arkeologiska fynd som påträffades i samband med arkeologiska undersökningar.

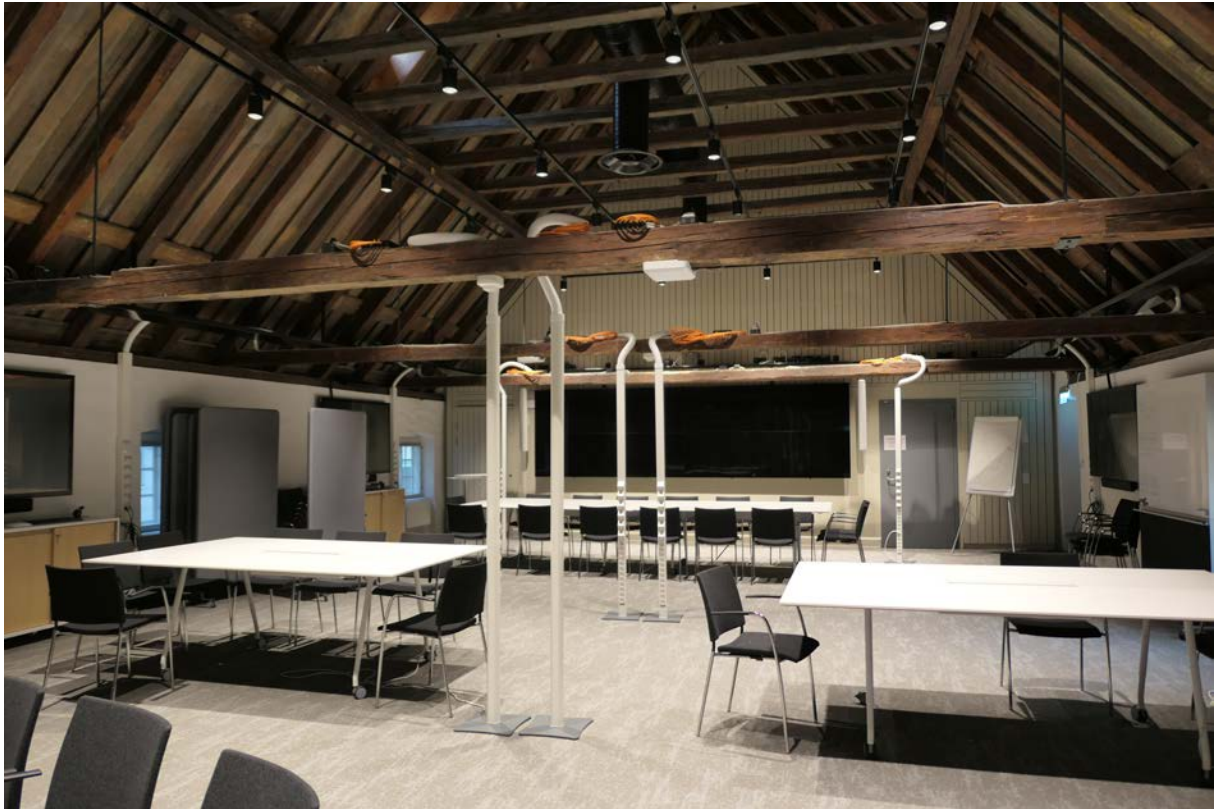
Rum 375 på plan 3 i byggnaden mot Postgatan med öppet i taknock.

Byggnaden mot Postgatan inrymmer utöver fläktrum även den övre delen av konferensrum 375 på plan 3.
