Stadshuset

Vård- och underhållsplan
Del 1 - Beskrivningar
2020

Stadshuset uppfördes 1758-59 men fick sin nuvarande utformning 1824. Byggnaden besitter ett mycket högt kulturhistoriskt värde och skyddas som byggnadsminne enligt Kulturmiljölagen.

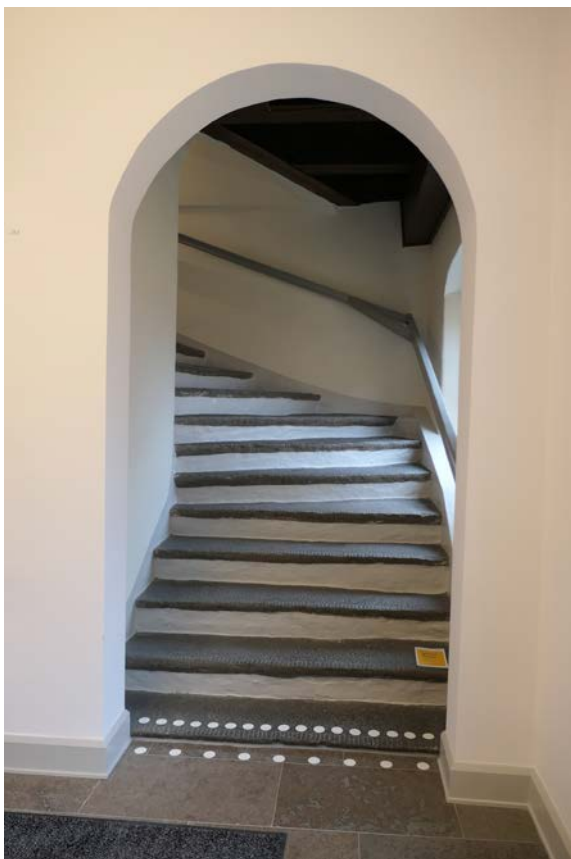
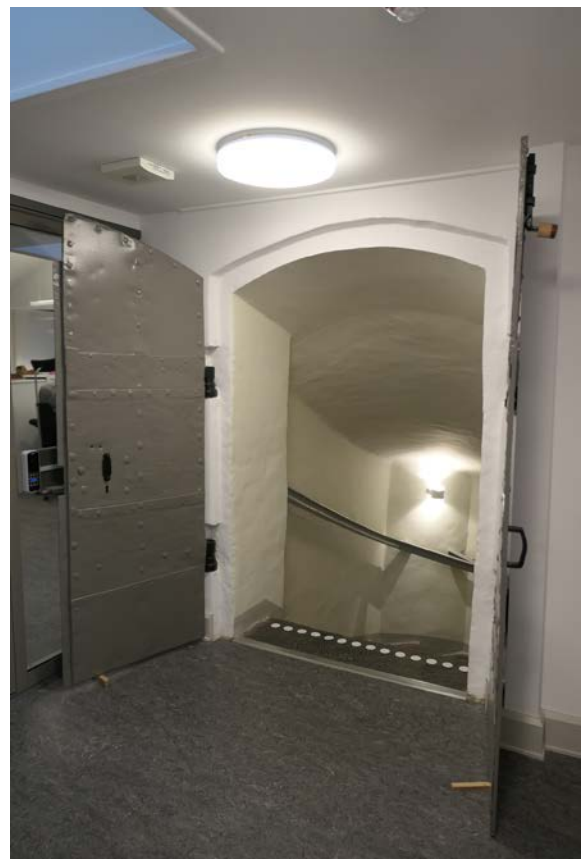
Huvudtrapphuset med naturstenstrappa och t.h. bevarade järnportar mot vindsplan.

Huvudtrapphuset är placerat centralt i byggnadskroppen mot torget. Det är välbevarat med en äldre kalkstenstrappa.

Plan 5 finns endast på huvudbyggnaden mot torget och utgör inredd vind. Hela plan 5 är nyrenoverat 2016-19 och inrymmer moderna kontorslokaler. Till huvudtrapphuset sitter äldre järndörrar bevarade.
