Wenngrenska

Vård- och underhållsplan
(2020)

Denna vård- och underhållsplan avser Wenngrenska huset i kv. Högvakten (Nordstaden 16:2) vid Gustaf Adolfs torg 3 i Göteborg. Vård- och underhållsplanen är upprättad på uppdrag av Higab och är utförd av bebyggelseantikvarie Amanda Görander Frost på WSP i Göteborg.

Vård- och underhållsplan
Del 1 - Värdebeskrivning och historik
(2020)

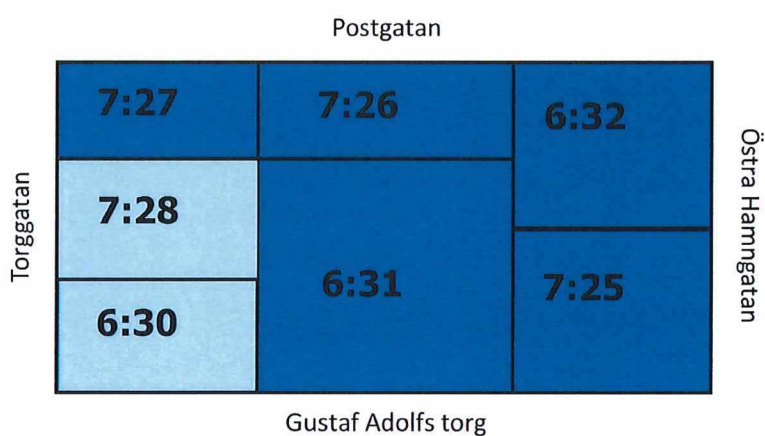
ÄLDRE TOMTINDELNING AV KV. HÖGVAKTEN. NUVARANDE WENNGRENSKA HUSET HETTE DÅ TOMT NR 6:30 OCH 7:28.

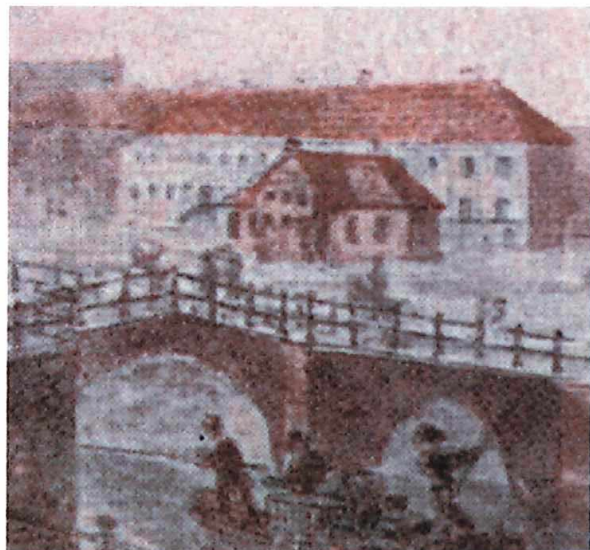
Inzoomad bild från 1787 års akvarell ovan som visar Wenngrenska huset till vänster och Stadshuset till höger. Framför Stadshuset låg stadens Corps de garde.

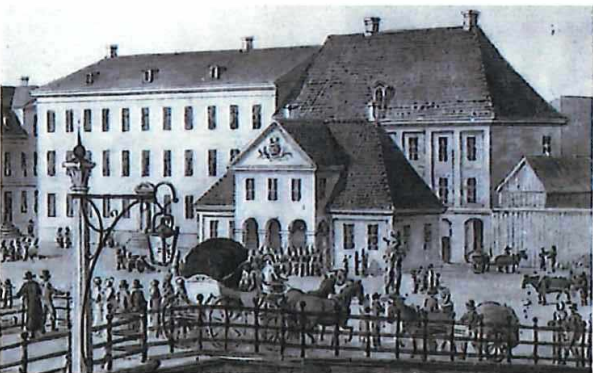
Ovanstående akvarell från 1820 inzoomad på Wengrenska huset och Stadshuset (i 2 vån med högrest tak). Framför Stadshuset låg stadens Corps de garde.

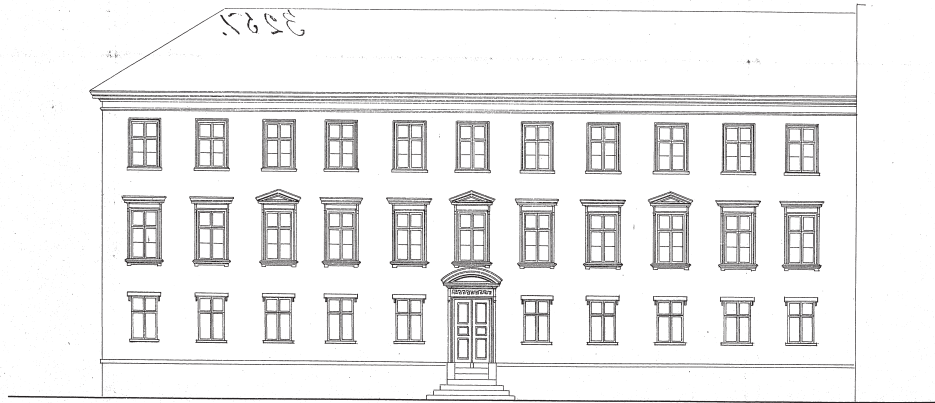
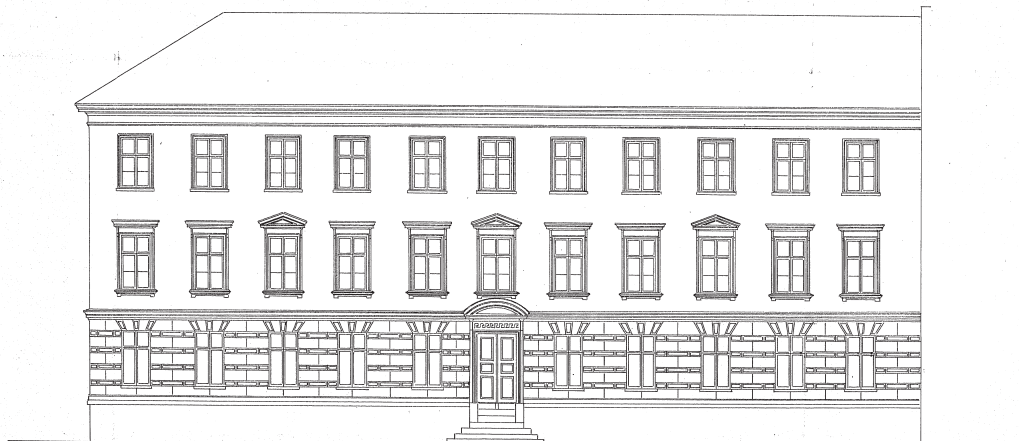
WENNGRENSKA HUSET 1881. FÖRE OCH EFTER RUSTICERINGEN PÅ BOTTENPLAN DITSATTS.

- 1861** Tillbyggnad med gårdshus inkl. källare. Äldsta sektionensritningen av källaren från detta år
- 1880-tal** Flera inre förändringar. Rusticeringen på bottenvåningen tillkommer 1881. Ett friliggande gårdshus uppförs 1882
