HAGABADET

Vård- och underhållsplan

Göteborg 2013-10-22
Martin Lindholm
Johanna Lange

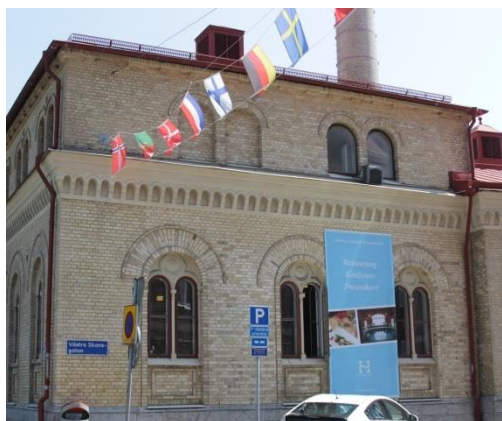
Denna del av fasaden mot öster är ommurad som skalmur med nytt tegel 1996.

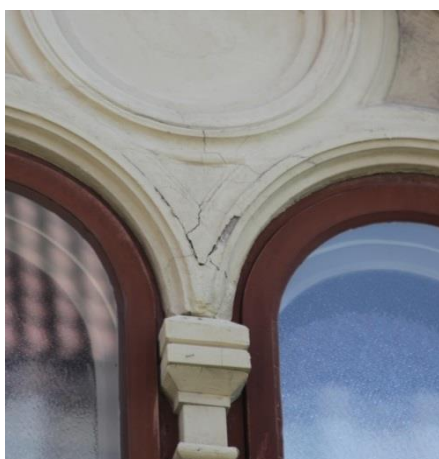
Putsskada i fönsteröverstycke.

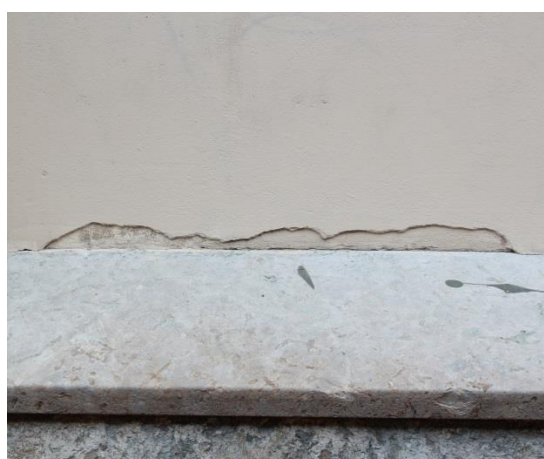
Putsskada i fönsterbröstning.

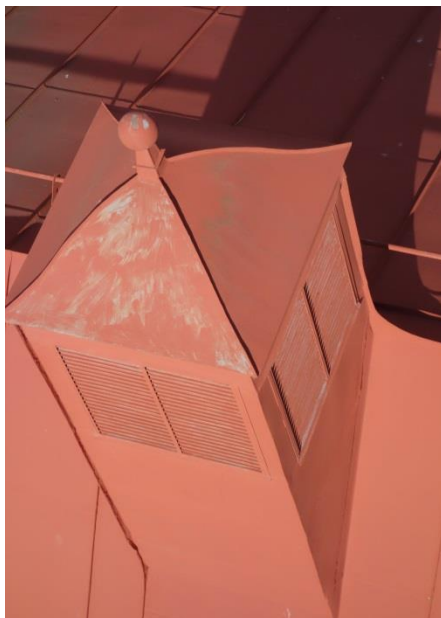
Färgsläpp på södra sidan av huv.

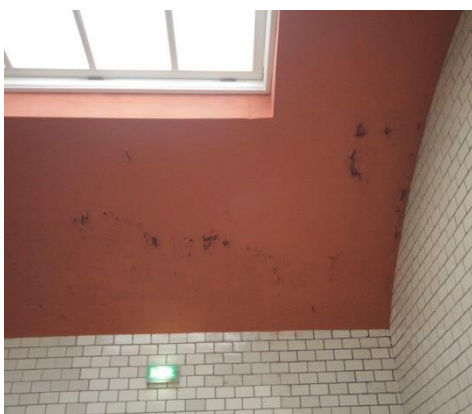
Välvt putsat och målat tak med färgsläpp.

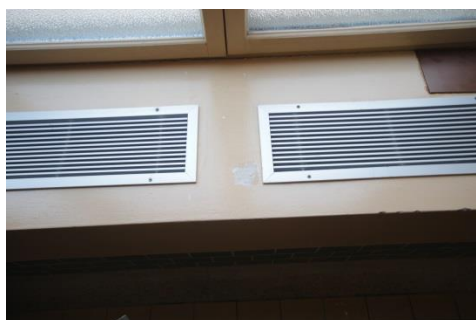
Fönsterbänk med färgsläpp.

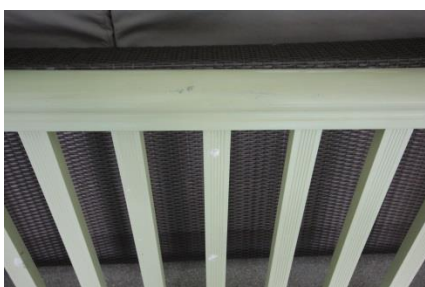
Färgsläpp i balustrad.

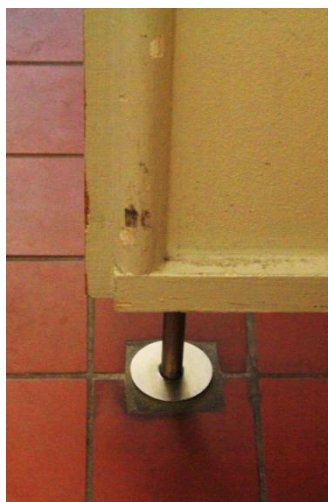
Lös vägg till höger i bild ovan.
