Kvibergsnäs landeri

Restaurering av östra ladugårdslängan - Antikvarisk slutdokumentation
2016-18

Objekt: Kvibergsnäs landeri
Byggherre: Higab
Rapport: Victoria Ask, Antiquum AB
Drottninggatan 25
411 14 Göteborg
Datum: 2018-08-27

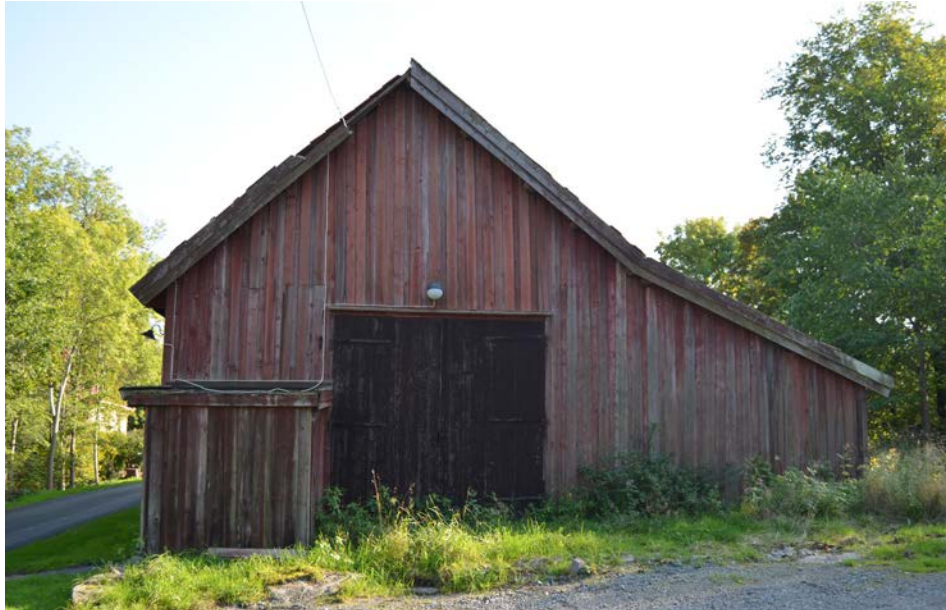
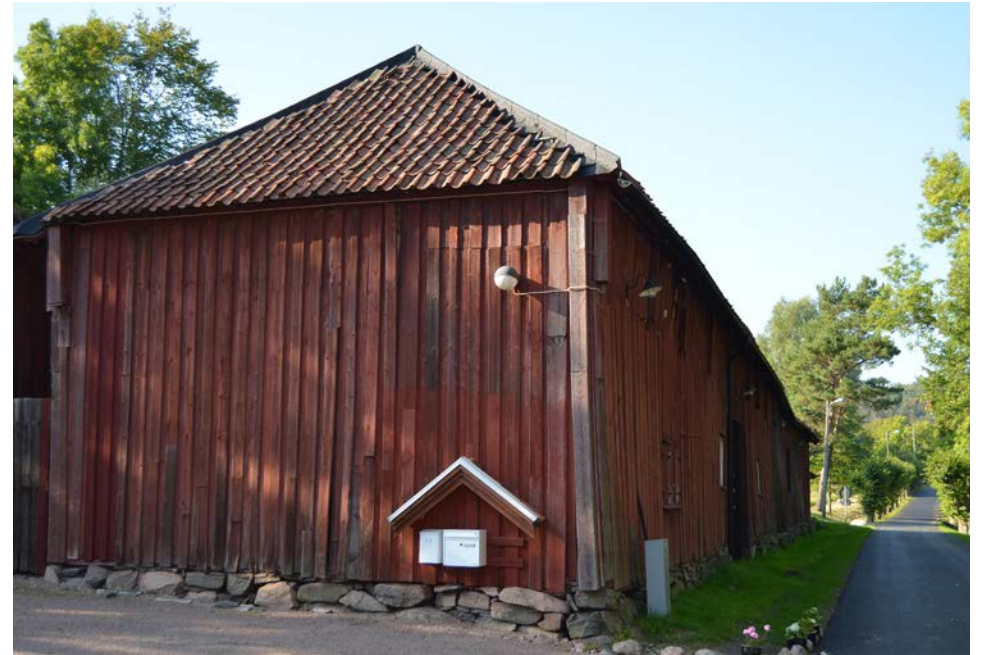
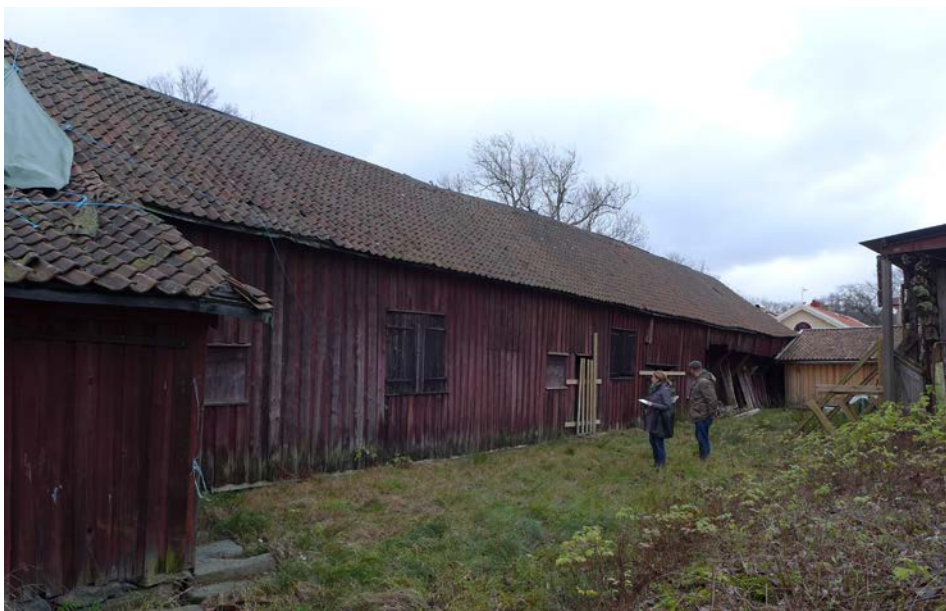
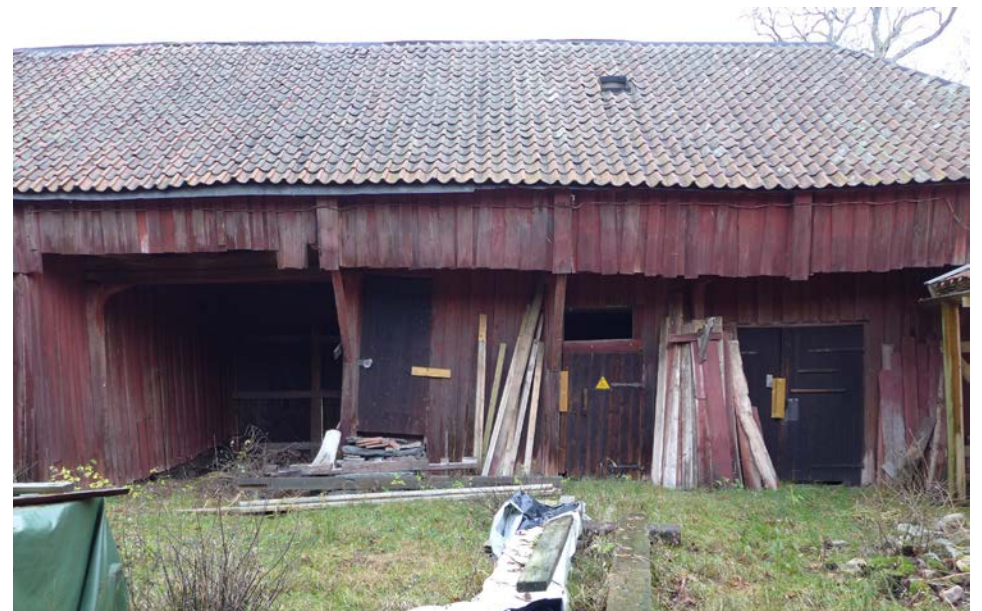
Detta innebar att status vid projektstart 2016 var att Västra ladugårdslängan (f.d. Stallet) delvis rasat och övriga delar var i mycket dåligt skick med bl a rötskador, inläckage i tak och sättningar samt skador i stommen. Östra ladugårdslängan hade t ex satt sig mot öster vilket resulterat i skevheter i stomme och det fanns även flera konstruktiva problem.

Foton över östra ladugårdslängan före restaurering, de övre från 2014 och de nedre från 2015.

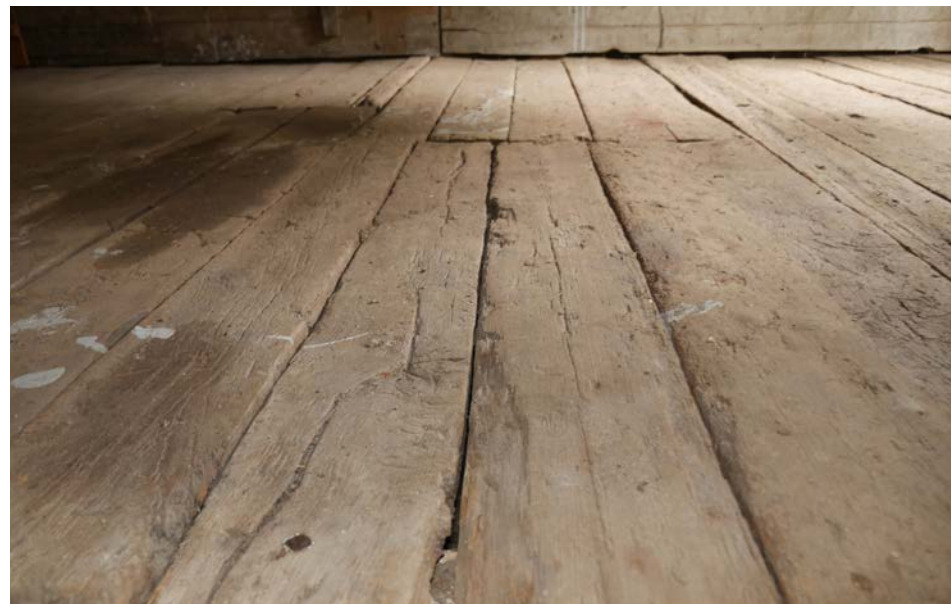
Det äldre golvet i rum 102 demonterades för lagningar av bjälklaget men återmonterades med bevarad patina. 2018-08-22

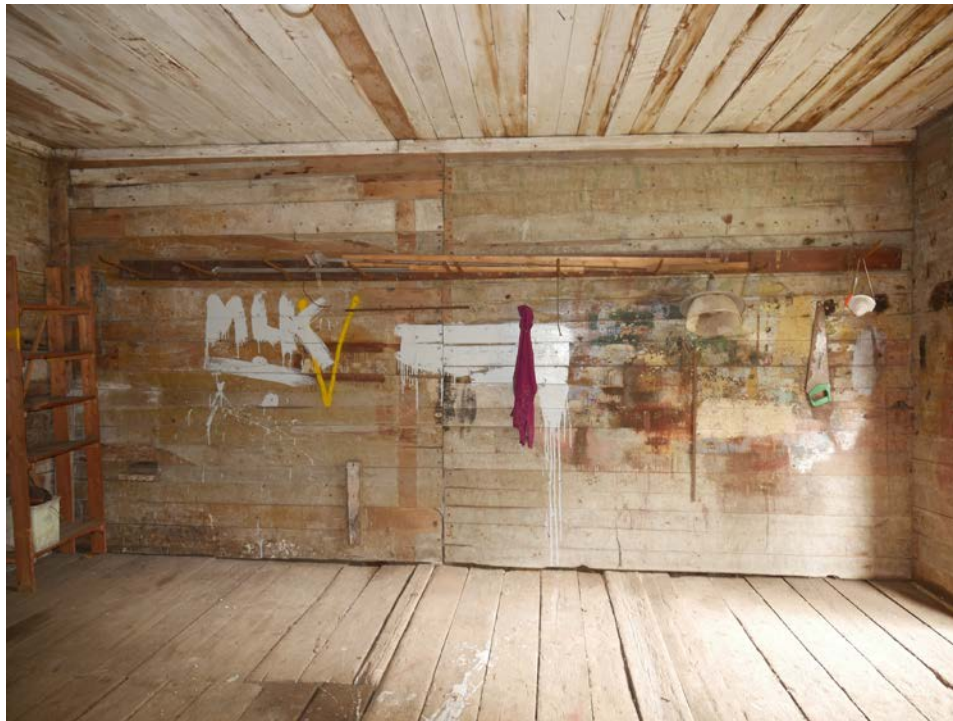
Bibehållen patina med historiska spår i rum 102, som i projektet döptes till Målarrummet. 2018-08-22

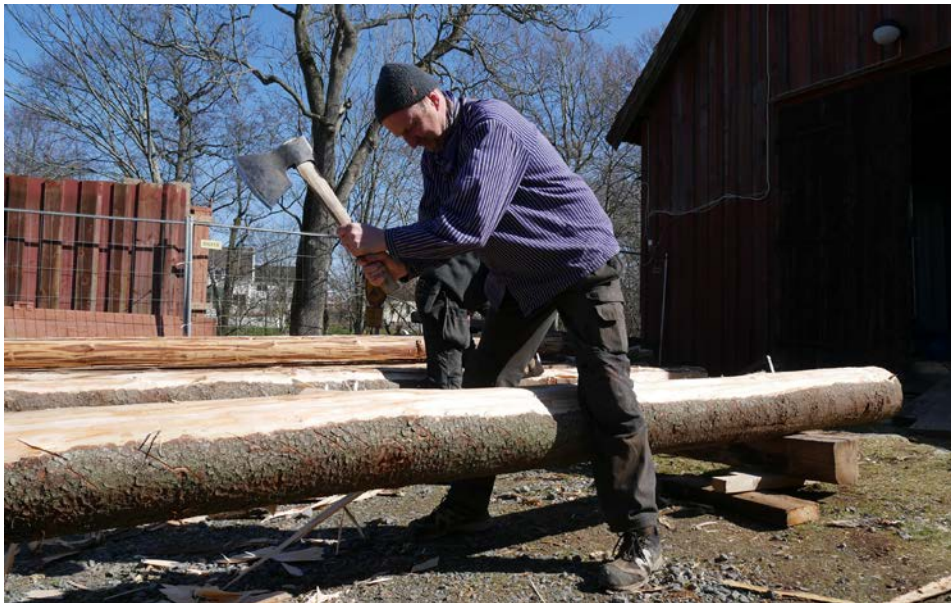
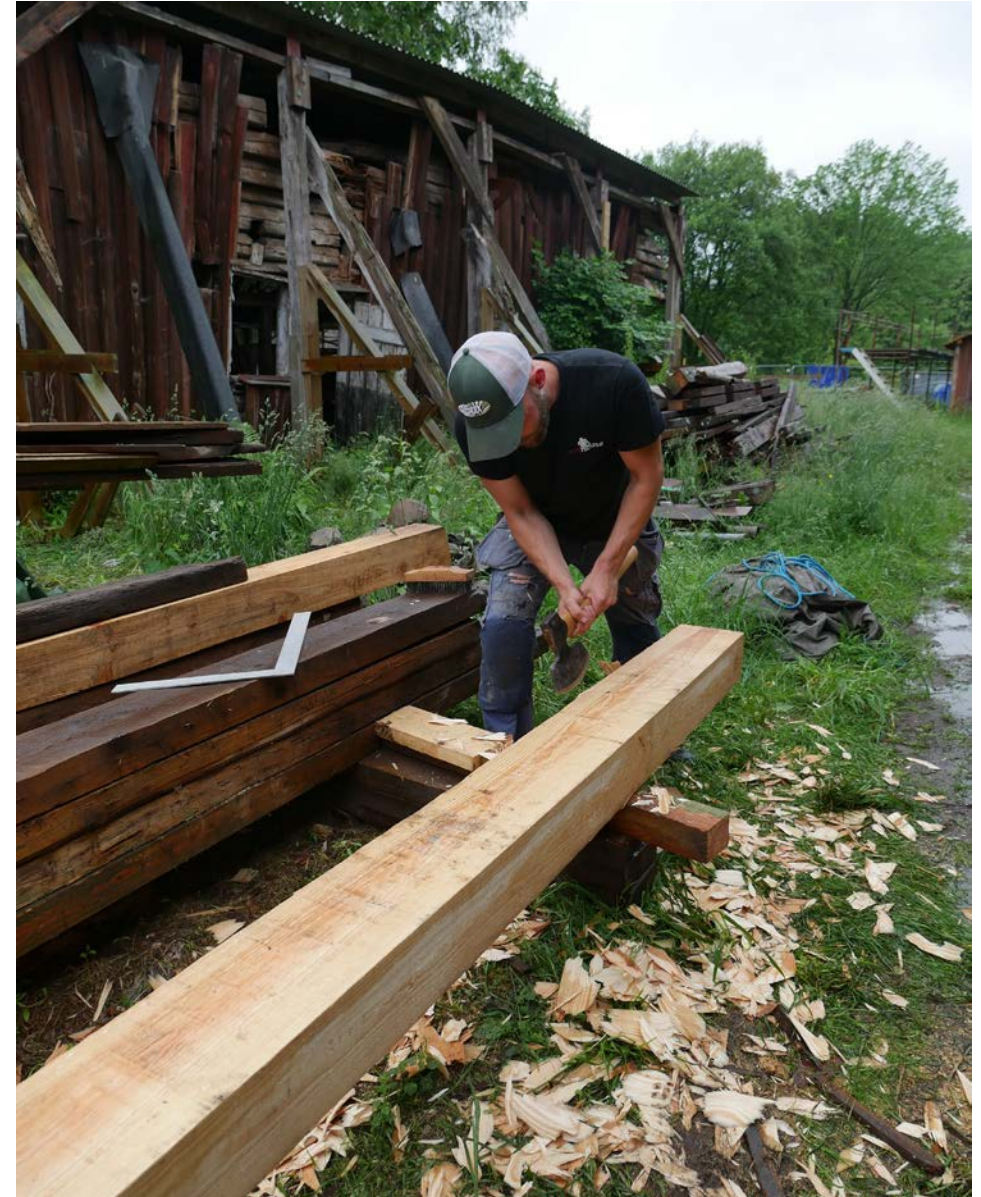
Pågående arbete med skrädning av timmer på plats. 2017-04-11 och 17-06-16

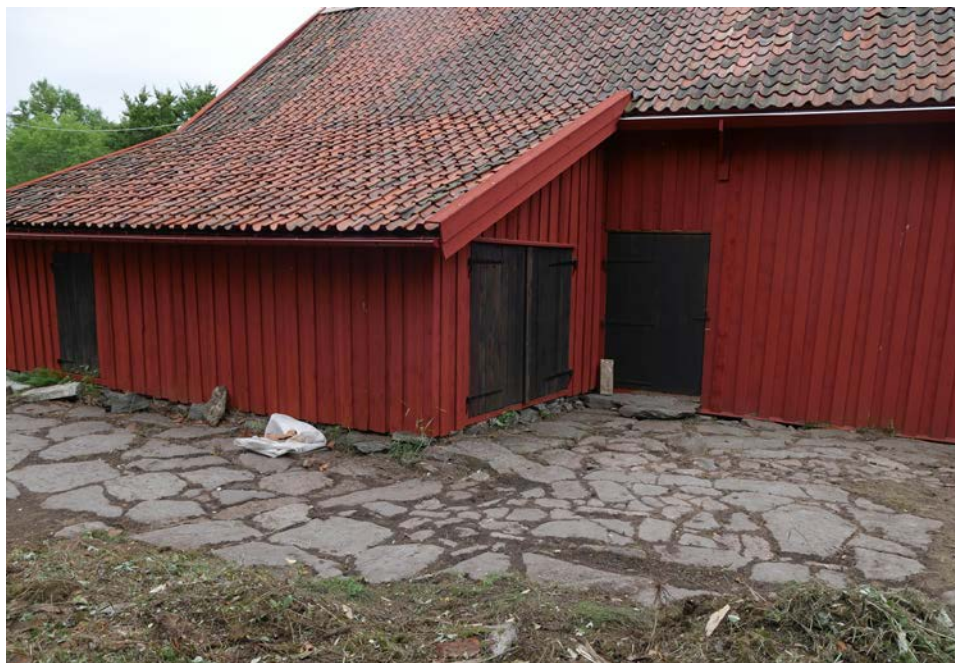
Pågående arbete med framtagning av markbeläggning på gården. 2018-08-22

I dagsläget pågår en renovering av gårdsplanen för att ta fram den igenvuxna stenbeläggningen. I samband med detta bör man även utföra en dränering av gården som periodvis blir väldigt blöt och sank. Det finns förberett för att koppla på gårdsdräneringen med dräneringen som är lagd utmed östra fasaden längs med gatan. Detta rör är inlagt under huset i rum 103, södra delen, och för närvarande är det ihopkopplat med stuprör på gården. Under 2019 planeras det för att bygga ett plank utmed norra sidan som omsluter gårdsmiljön och man kommer även att bli a justera och täta plåttaket för att skydda västra längan.

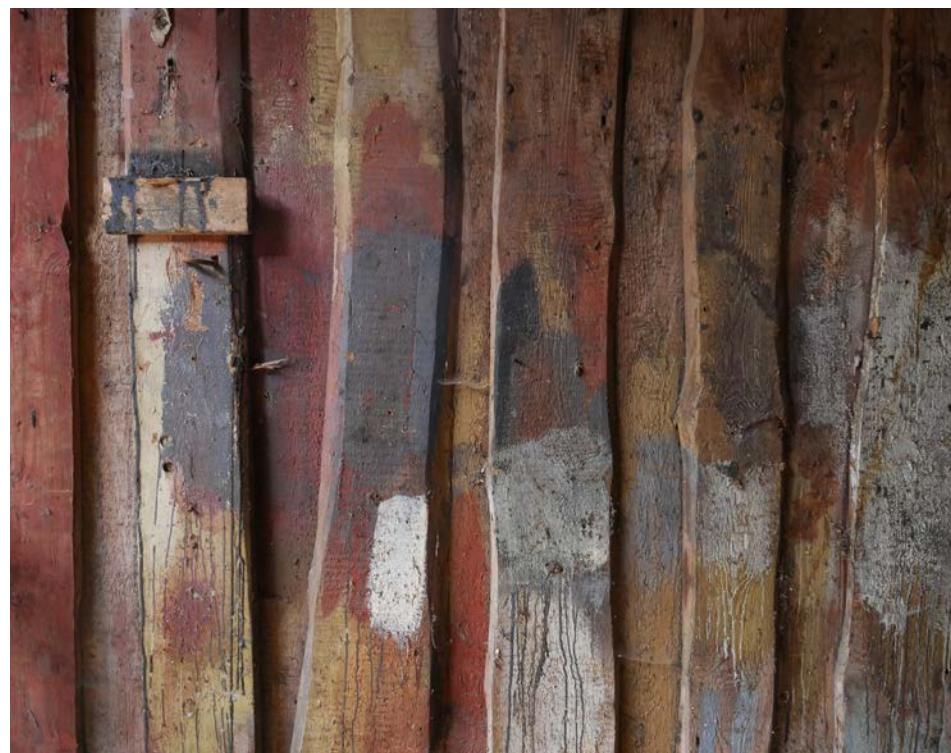
Bevarad äldre invändig panelvägg. 2018-08-22

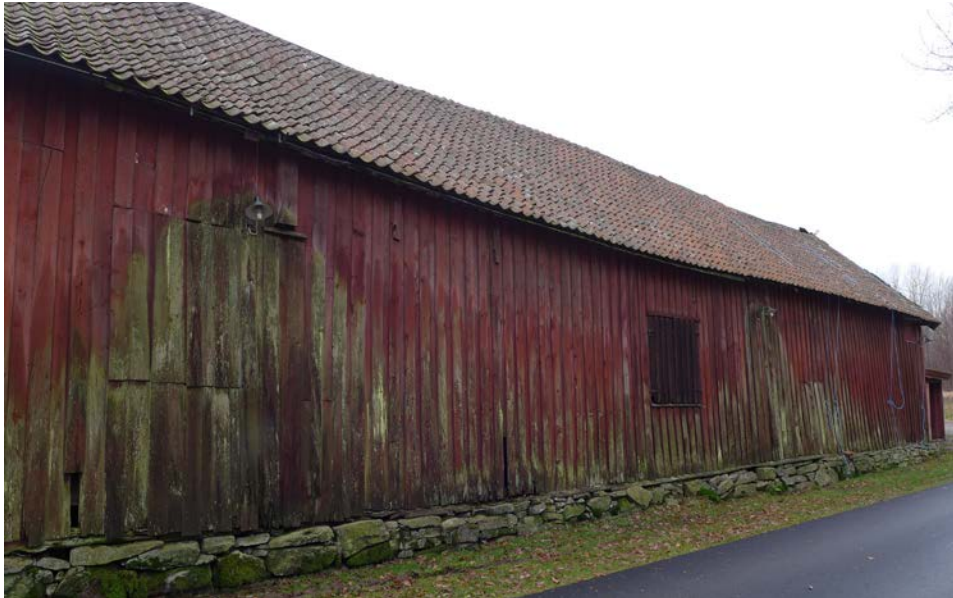
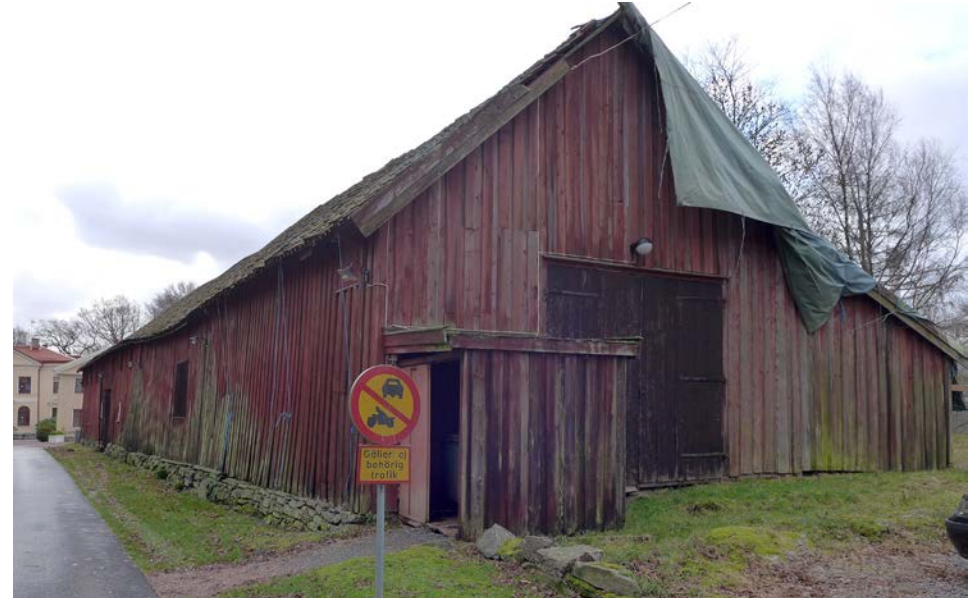
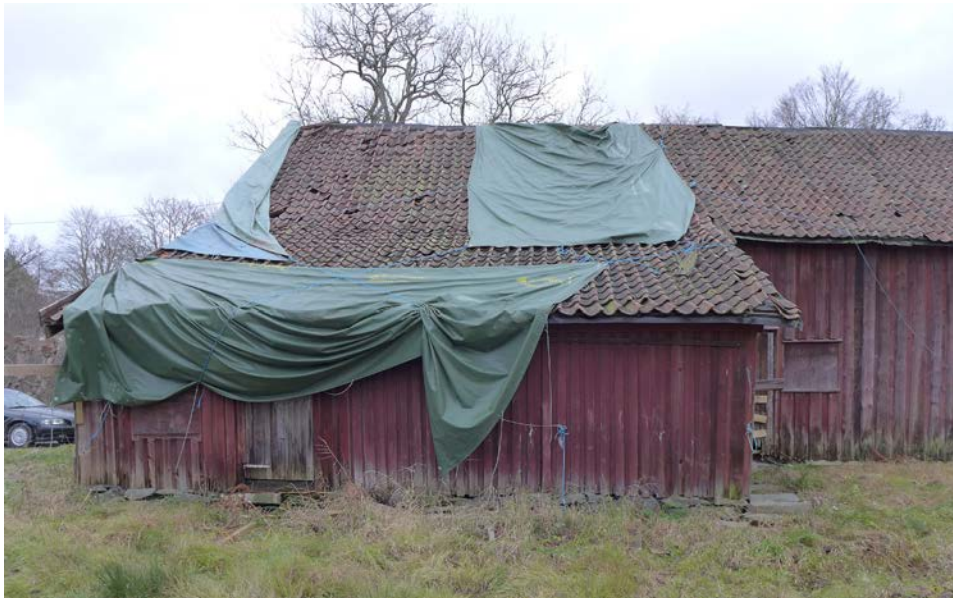
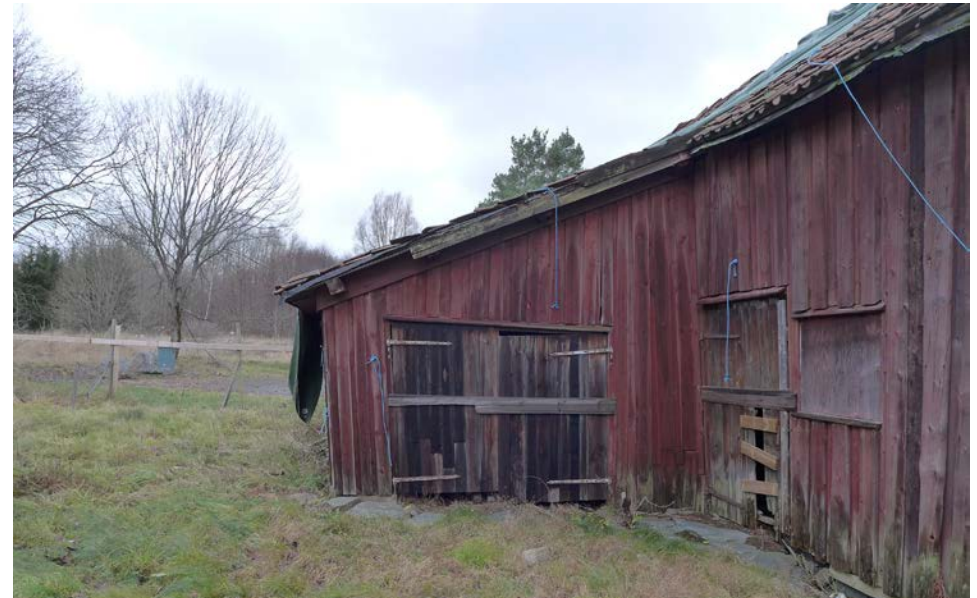
ÖVERSIKTSBILDER FÖRE RESTAURERING

Foton över östra ladugårdslängan före restaurering. 2015-11-30

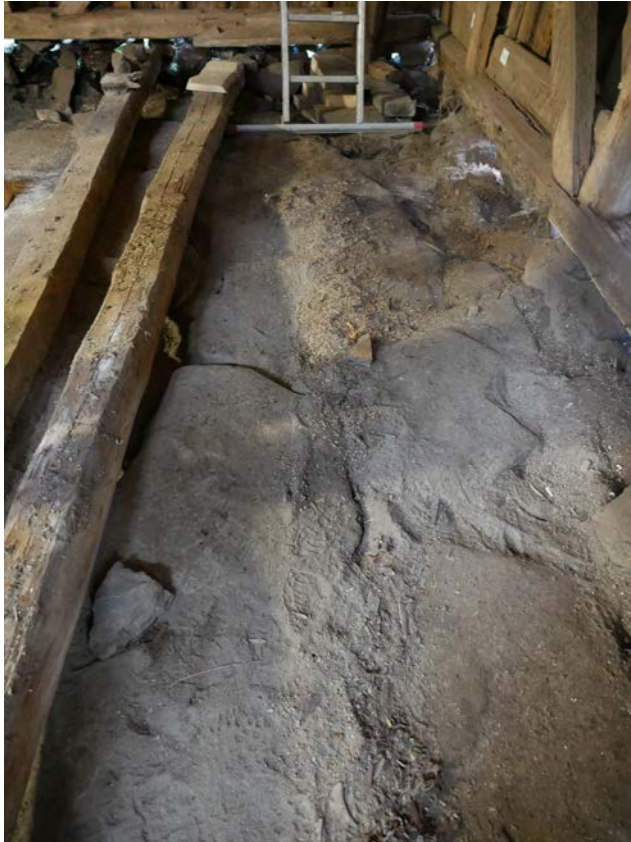
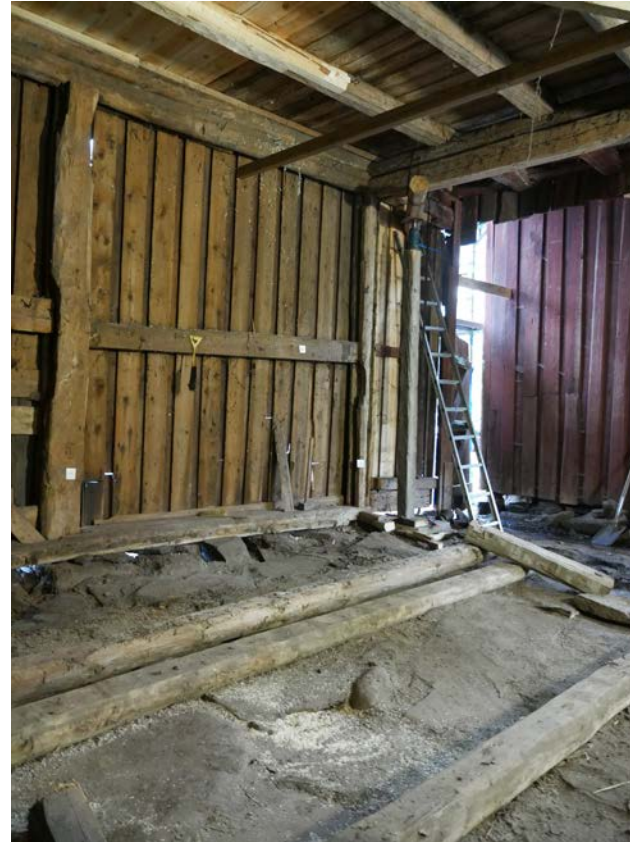
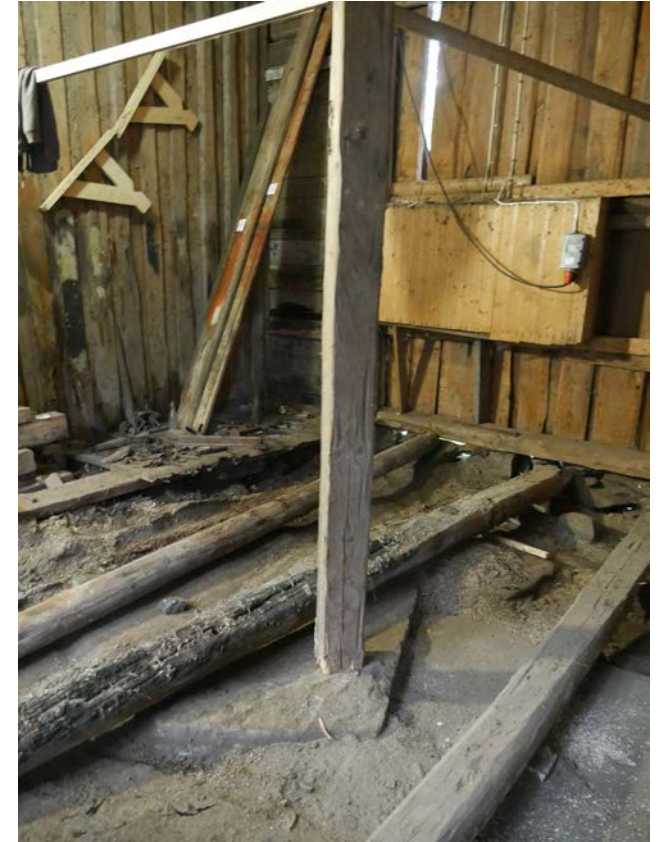
GAMLA DELEN - RUM 101

Äldre stenläggning återfunnen under befintligt bjälklag i södra rummet, 2017-06-16

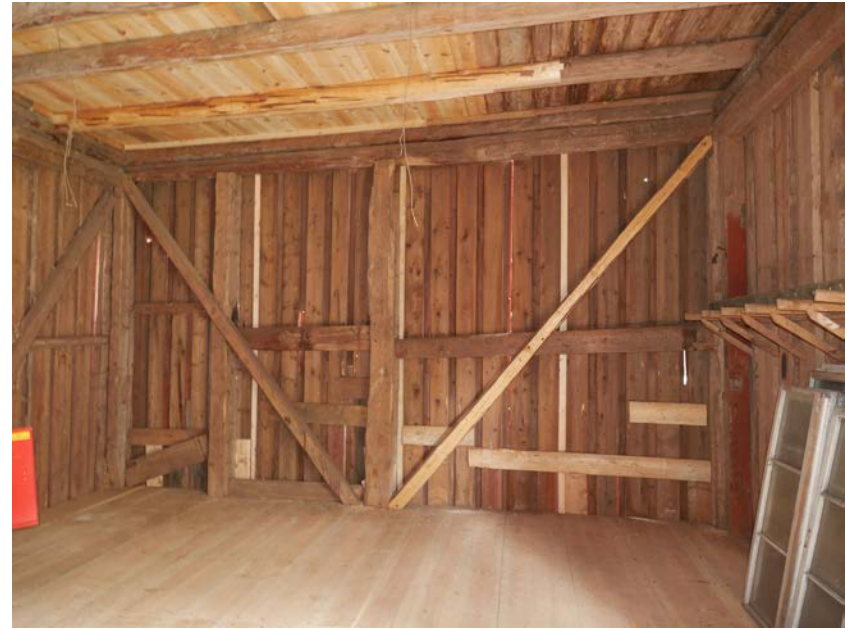
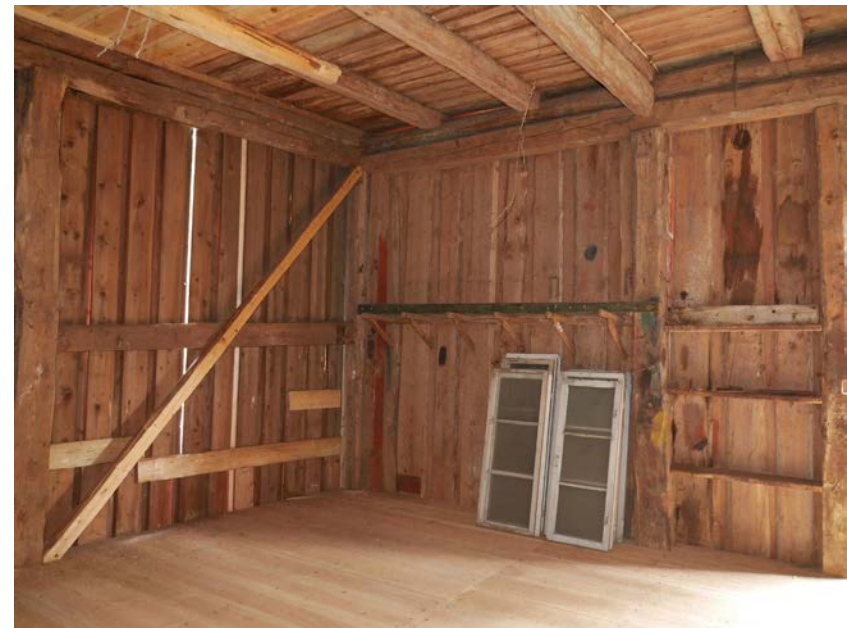
GAMLA DELEN - RUM 101

Arbete med nytt bjälklag och med golvläggning med kilsågat golv. 2017-11-29

T.h. rum 101 efter avslutade arbeten. 2018-08-22

Golven i äldsta delarna, rum 101-103 var av blandad ålder och utförande. Golven demonterades och även delar av golvbjälklaget, som låg direkt på marken. I rum 101 var golvet i så dåligt skick att det lades in ett nytt golv. I det nordöstra hörnet av rummet finns dock delar av originalbrädorna kvar under det nya golvet. Det har även sparats en del brädor vilka förvaras i Stallet (Västra längan). Det nya golvet som lades in utgörs av 1½" x 6-8" kilsågade golvplank. Planken har spikats rot till topp med smidda spik. Ett likadant nytt kilsågat golv lades även in i rum 103 i söder.

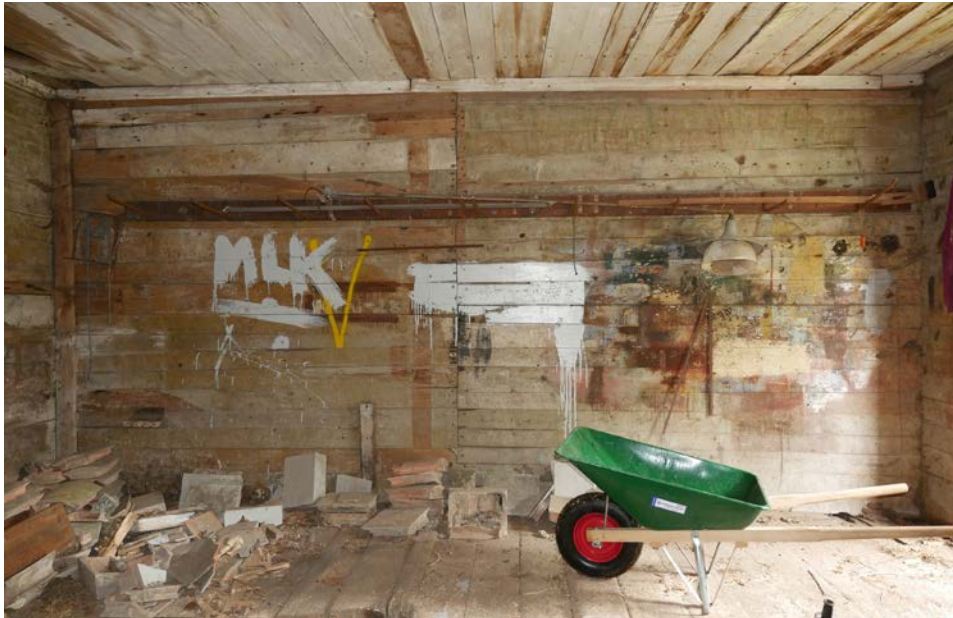
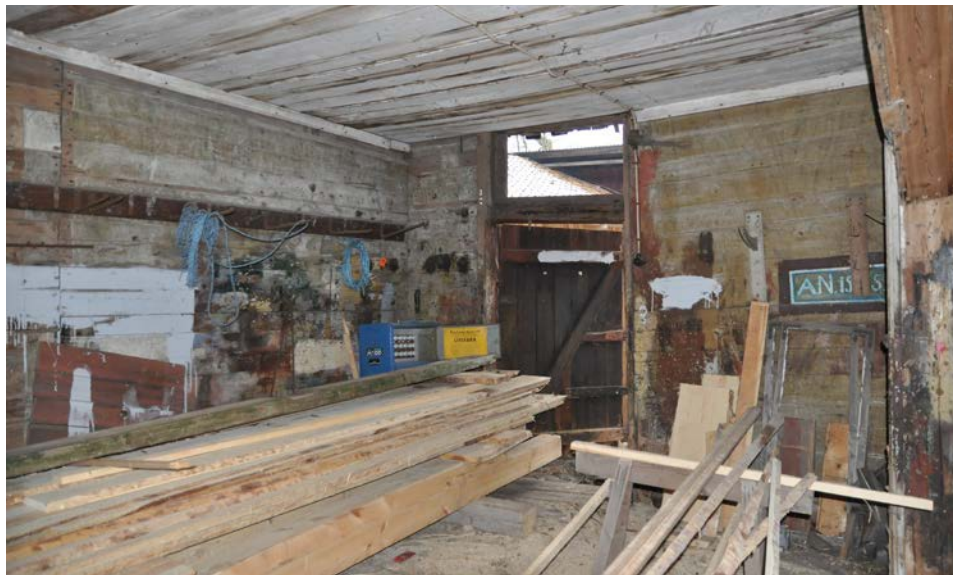
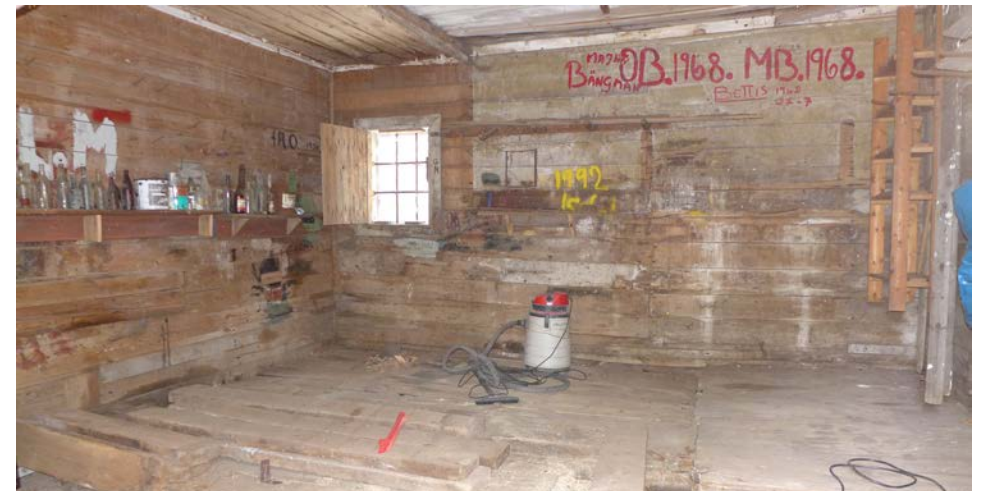
GAMLA DELEN - RUM 102

Rum 102 före restaurering, 2017-02-16 och 2017-05-31.

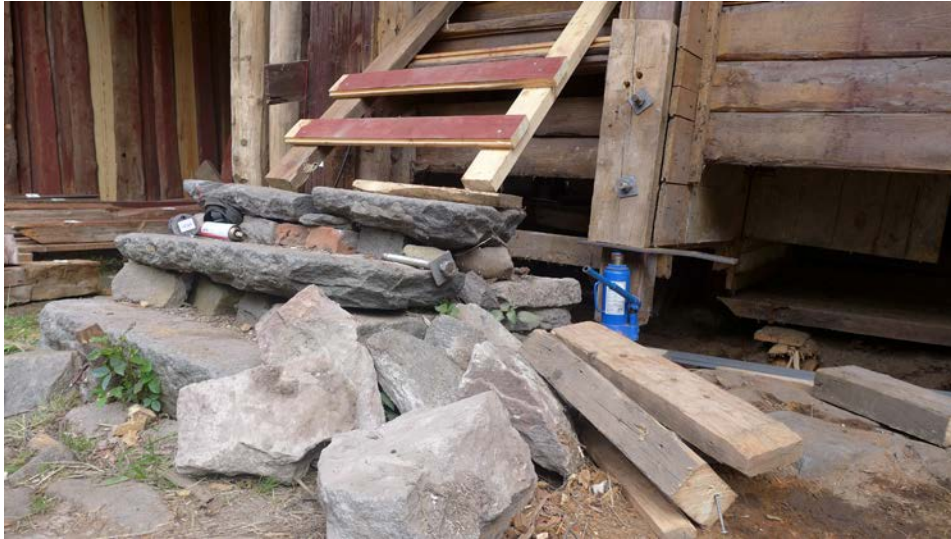
Stomlagningar vid trappa mot rum 102. Byte av syll m.m. 2017-06-28

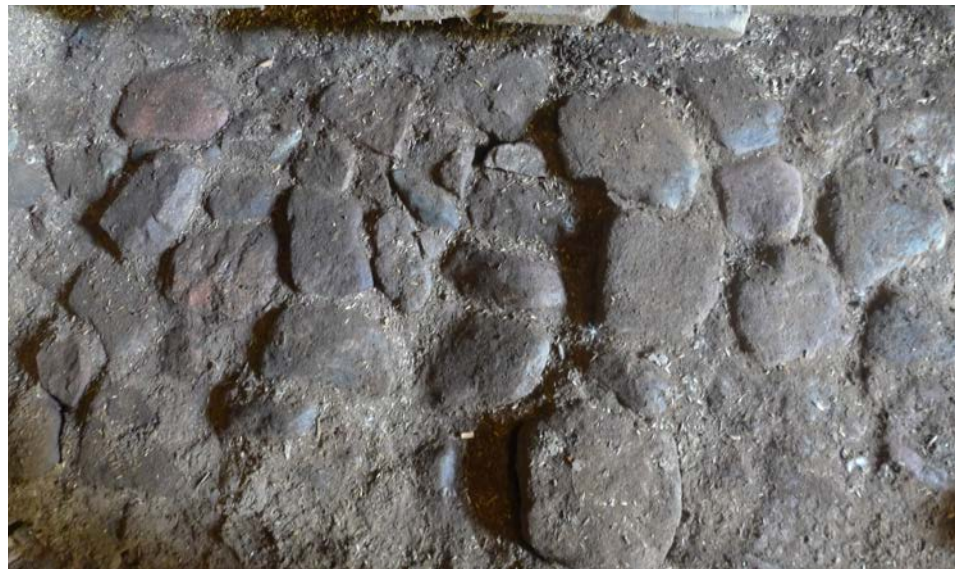
Äldre stenläggning framkom under bef. golvbjälklag i rum 102, 2017-08-16

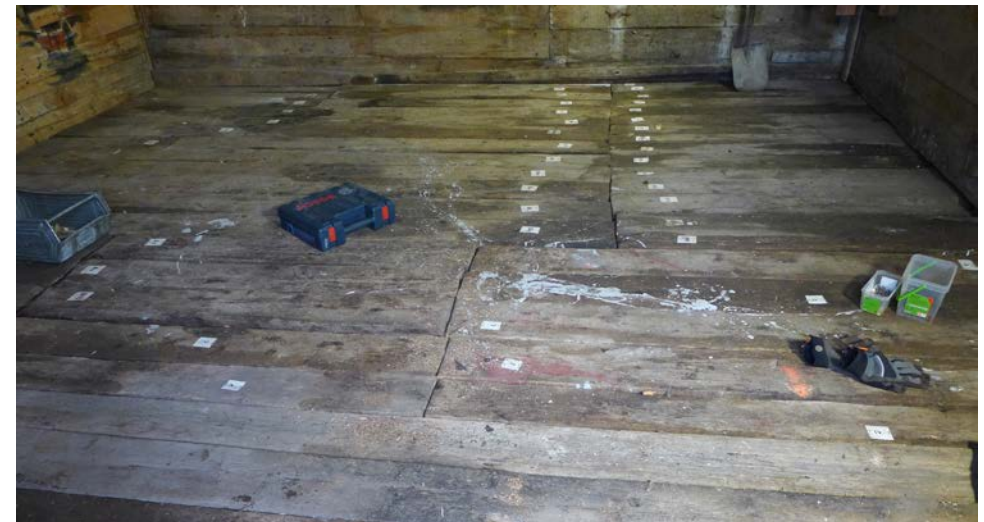
Det äldre golvet återmonterades efter byte av syll och golvbjälkar. 2017-11-15

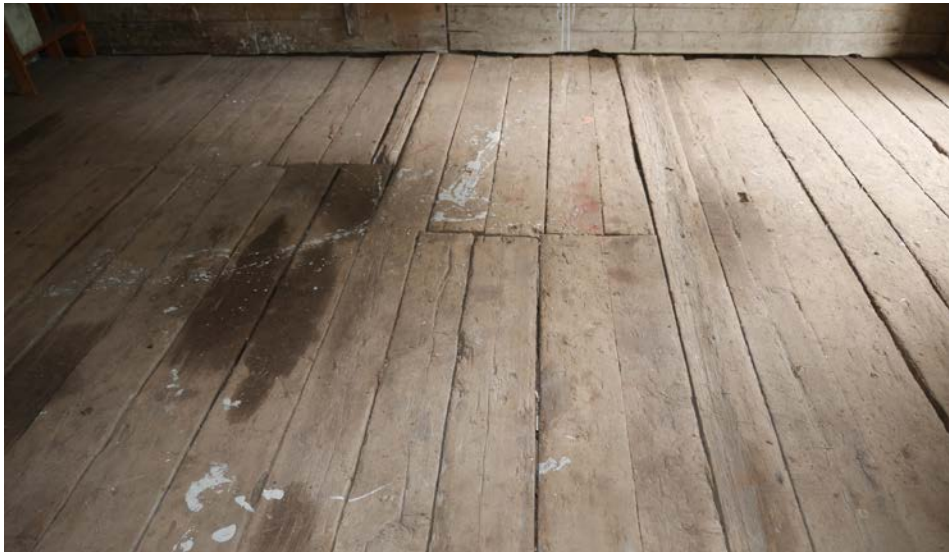
Rum 102 efter avslutade arbeten. Stomlagningar klara och det äldre golvet återlagd. 2018-08-22

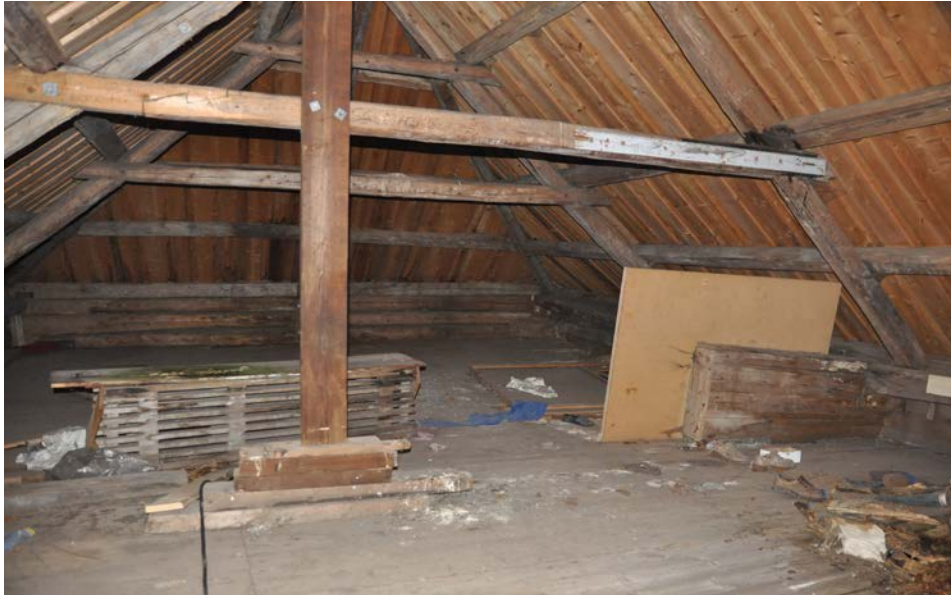
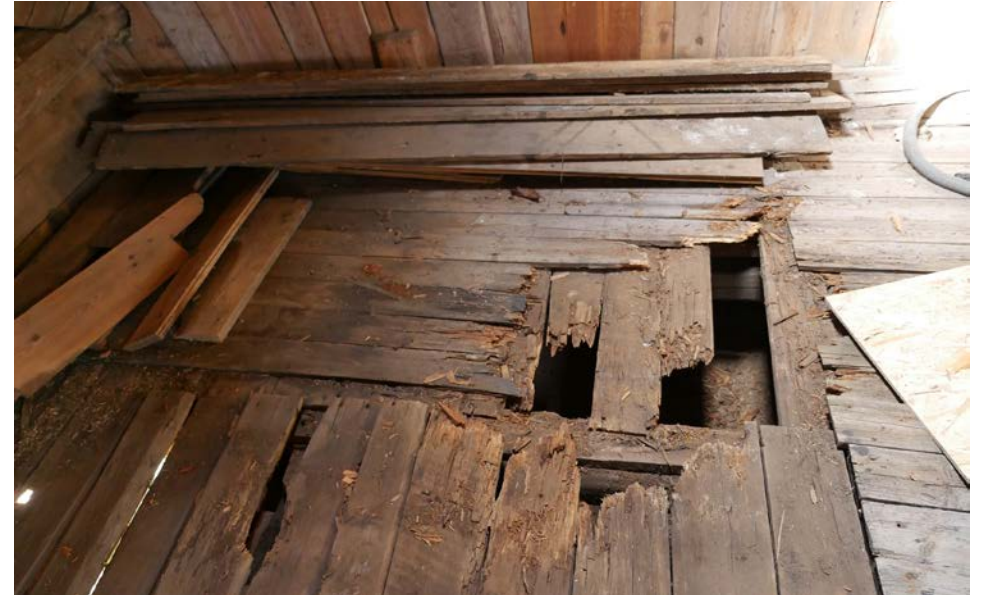
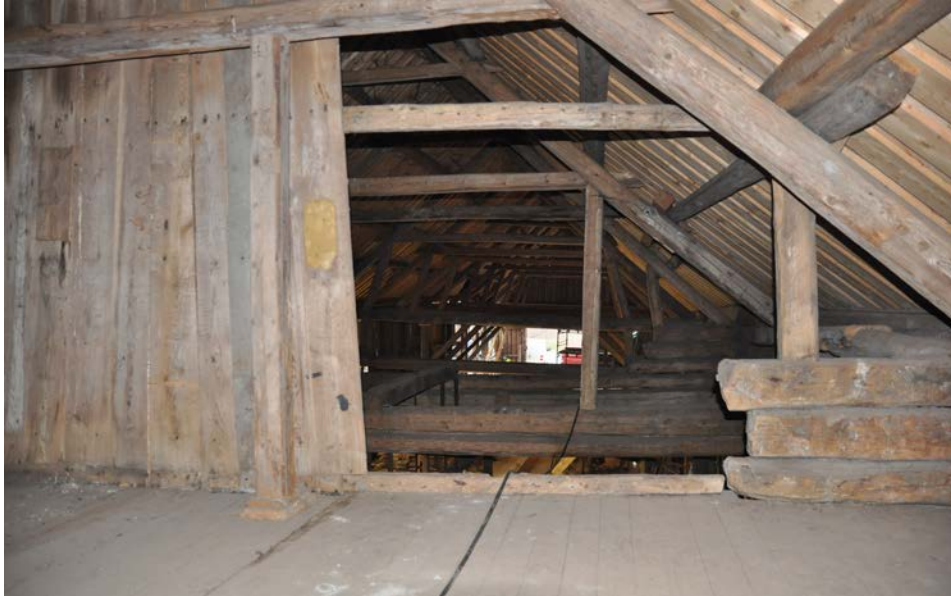
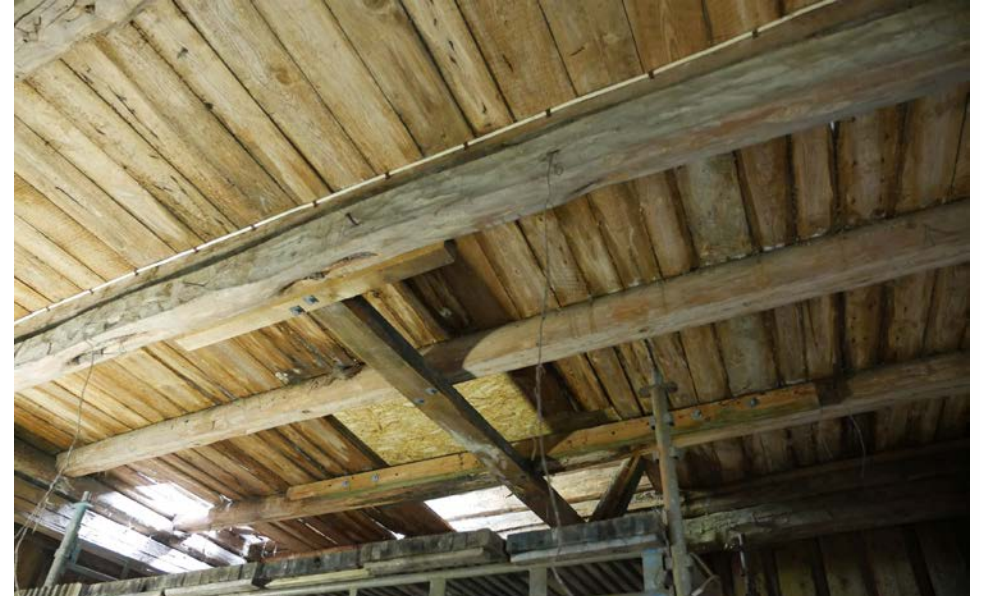
GAMLA DELEN - LOFT, RUM 201

Loftet före restaurering med bl a stomskador och rötskador i golv, där foto t.h. visar genombrutet bjälklag sett från våningen under. 2017-02-16 och 2017-05-22

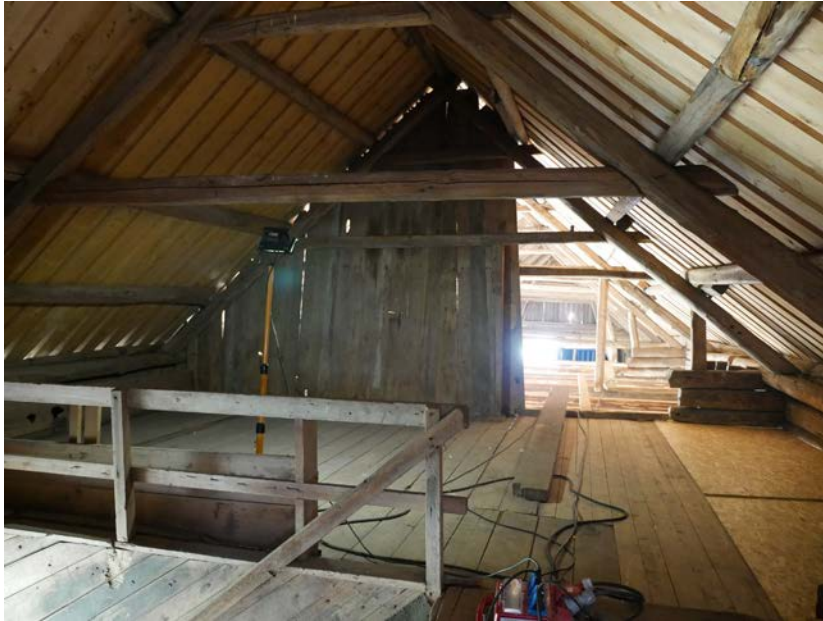
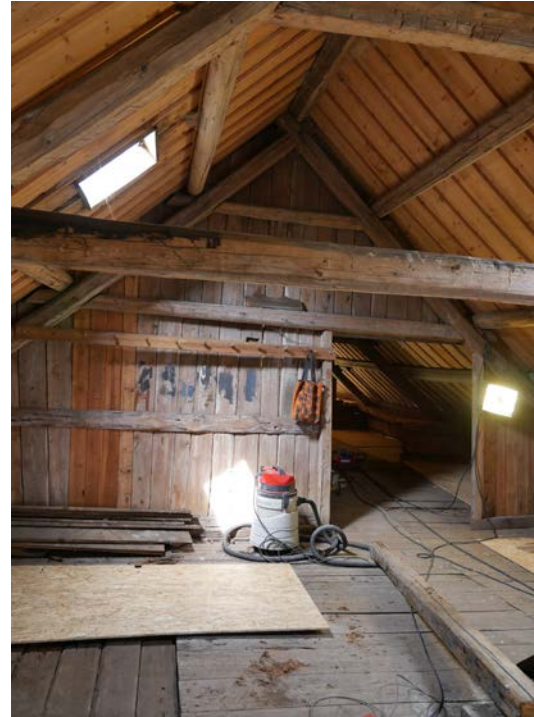
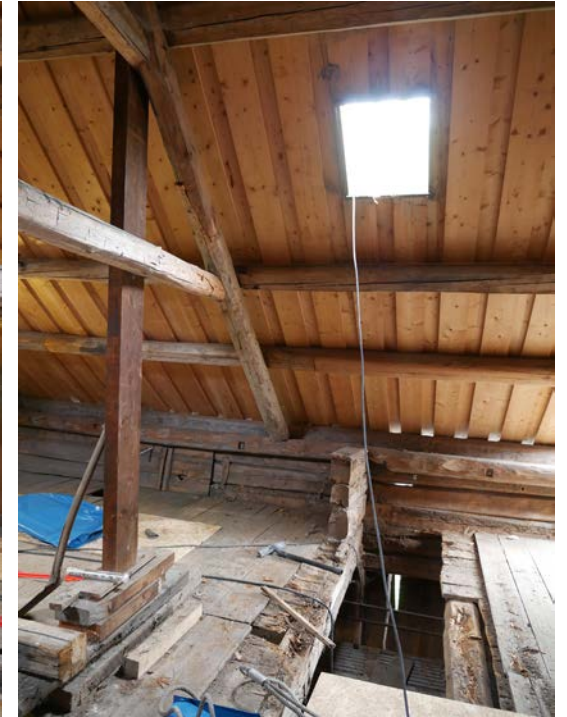
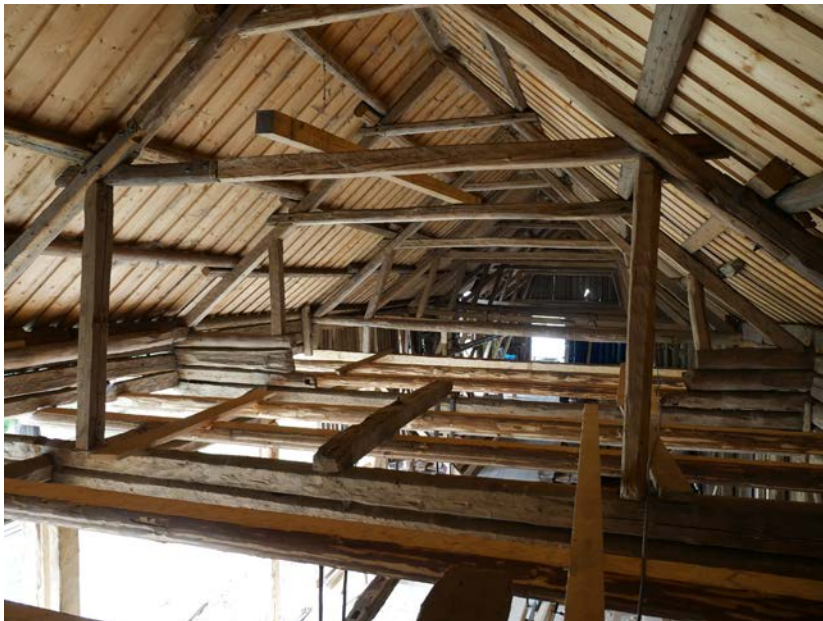
GAMLA DELEN - LOFT RUM 201 OCH 202

Foton t.v. visar trapphall 202 samt loft 203 sett mot norr under restaurering. I rum 202 har golvet demonterats, lagats och återmonterats samt kompletterats och i rum/loft 203 har man inte lagt in ett nytt golv mer än över det utkragande skullskottet mot väster. 2017-05-22

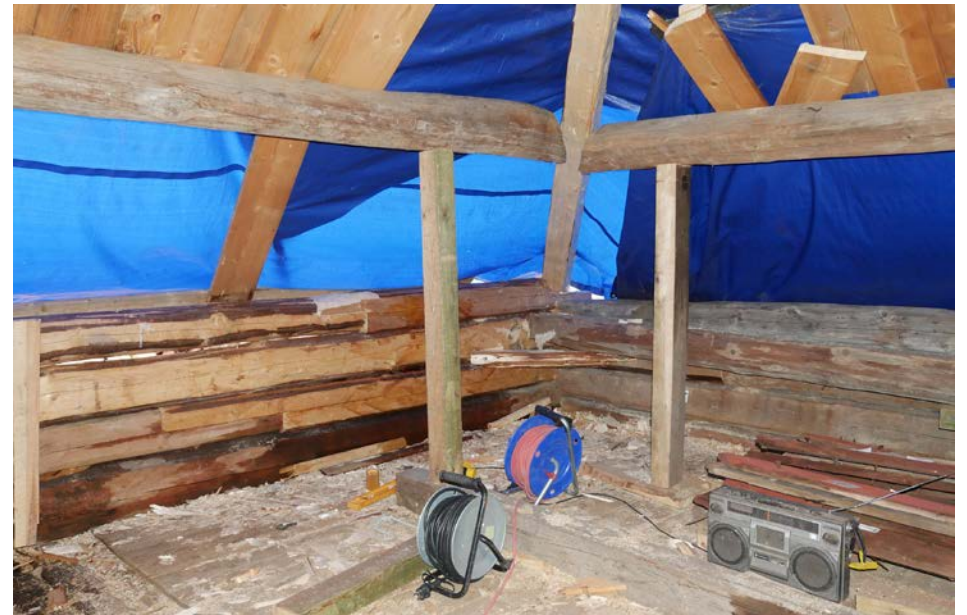
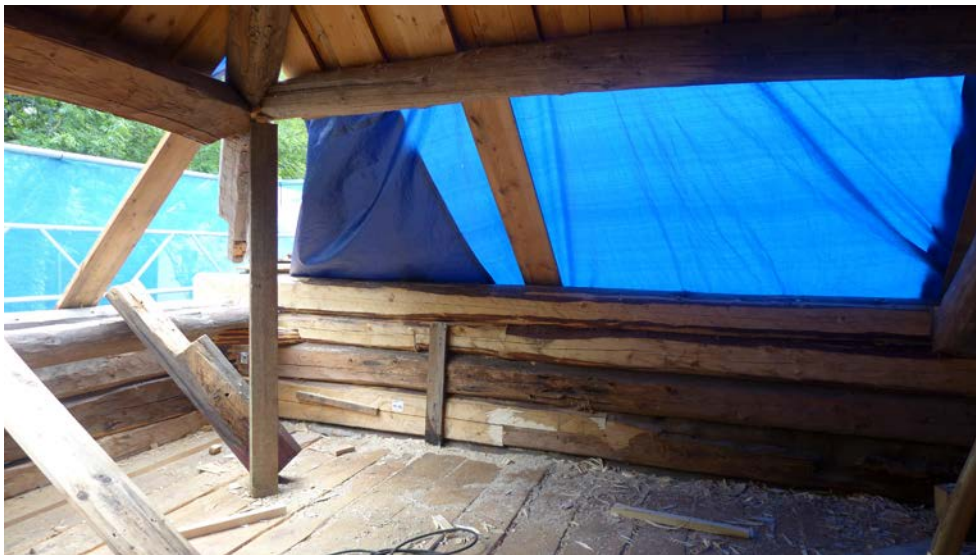
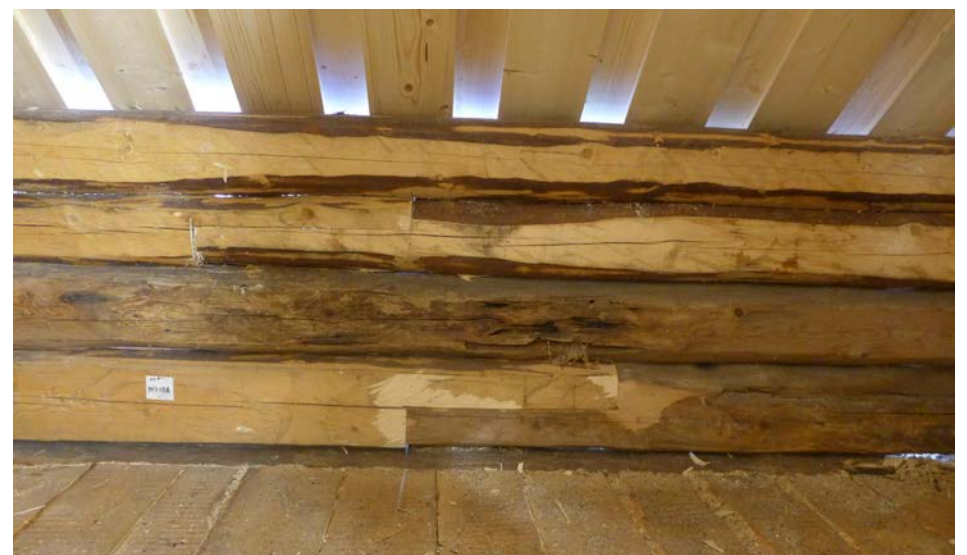
GAMLA DELEN - LOFT, RUM 201

Överst t.v. visar tidigare lagningar och förstärkningar i sydvästra hörnet som medfört sättningar och förskjutningar av stommen. Övriga foton visar under arbete med bl a lagningar och utbyte av övre timmervarven mot syd. Det byttes även en del takinbrädning i sydvästra hörnet. 2017-05-22, 2017-08-16 och 2017-08-31
