Kvibergsnäs landeri

Restaurering av östra ladugårdslängan - Antikvarisk slutdokumentation
2016-18

Objekt: Kvibergsnäs landeri
Byggherre: Higab
Rapport: Victoria Ask, Antiquum AB
Drottninggatan 25
411 14 Göteborg
Datum: 2018-08-27

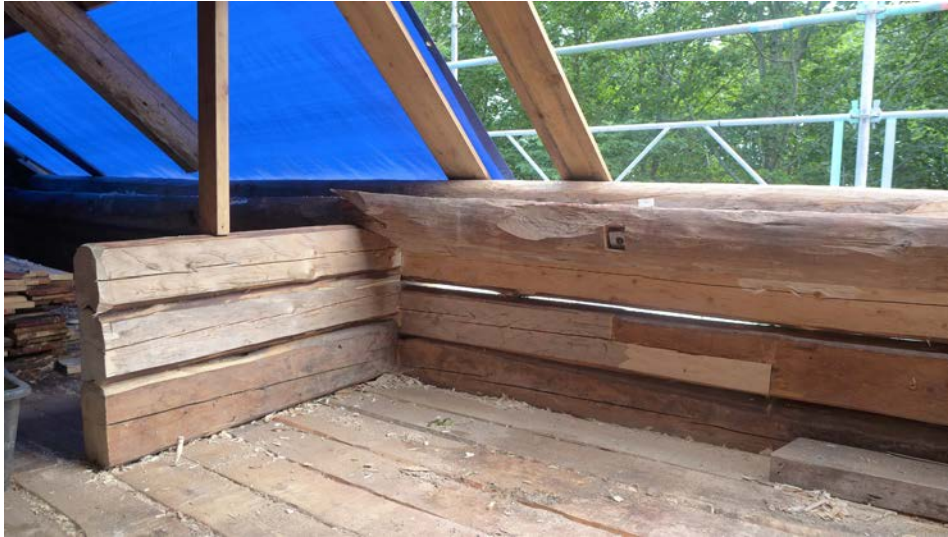
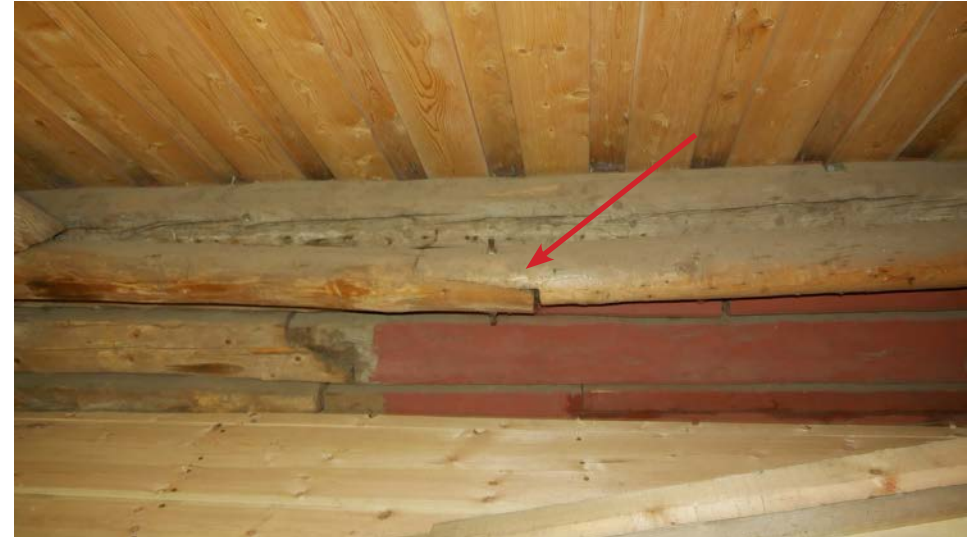
Förstärkningar och lagningar mot öster. 2017-06-28

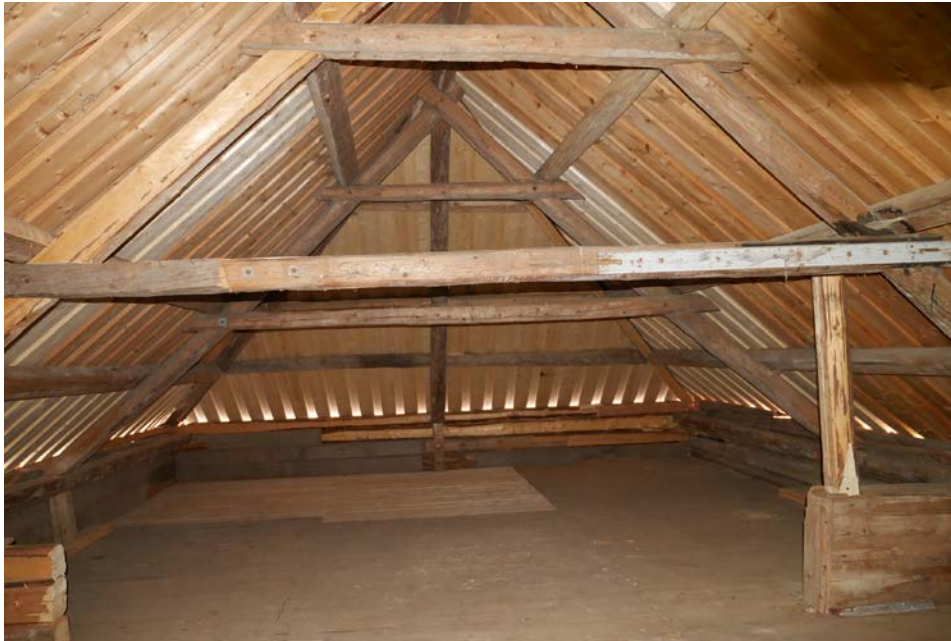
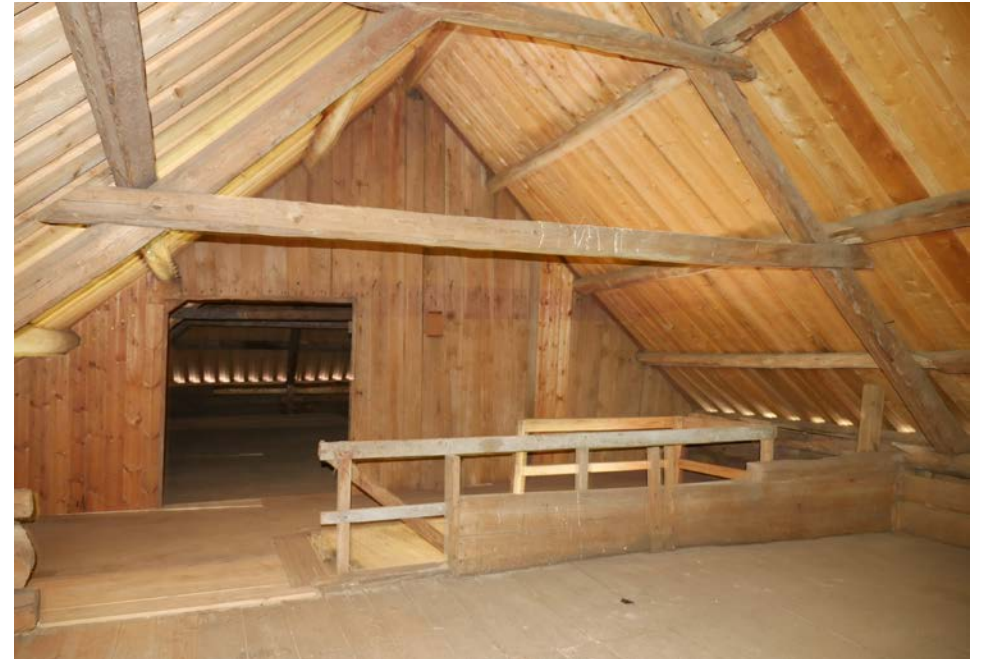
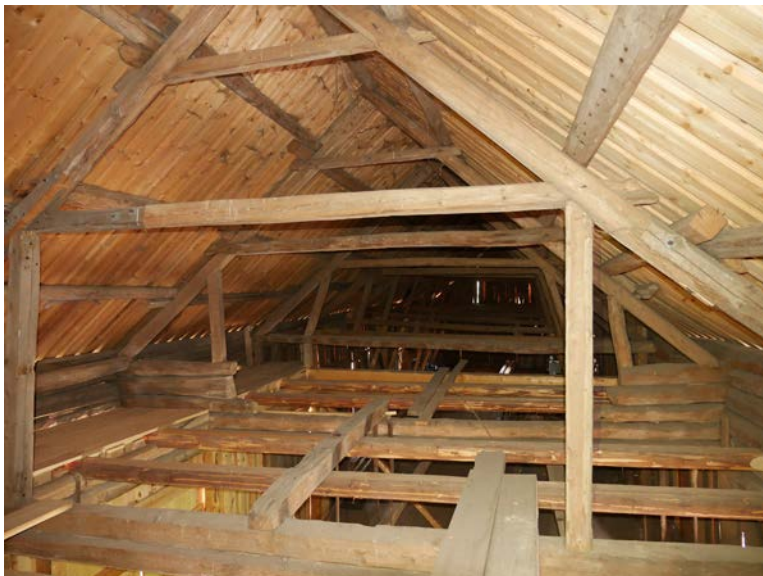
GAMLA DELEN - LOFT, RUM 201-203

Efter avslutade arbeten. Överst t.v. rum 201, t.h. rum 202 och nedan t.v. rum 203 som vetter mot nya delen. 2018-08-22

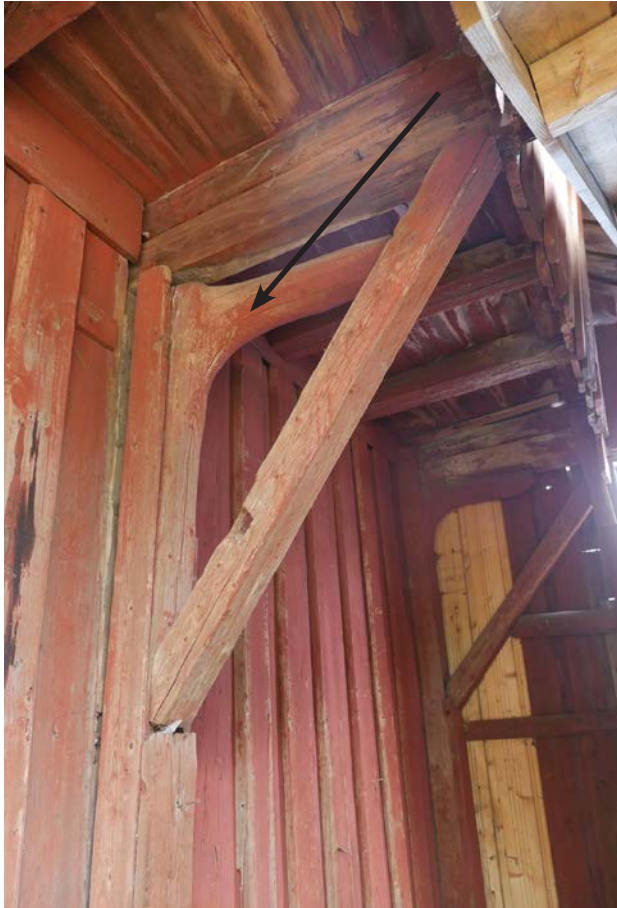
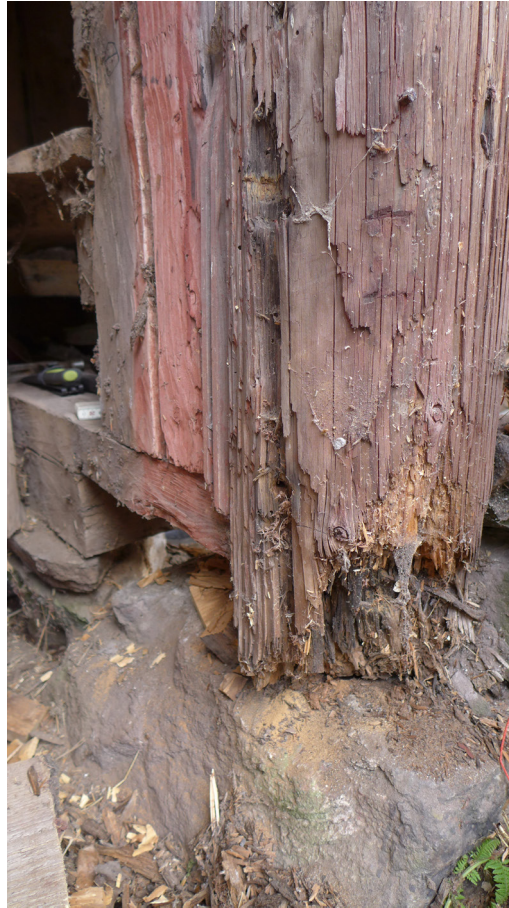
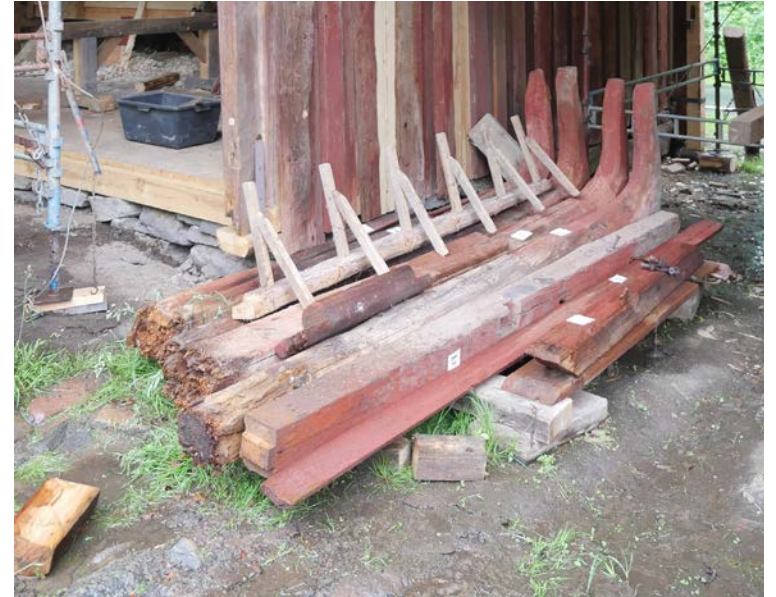
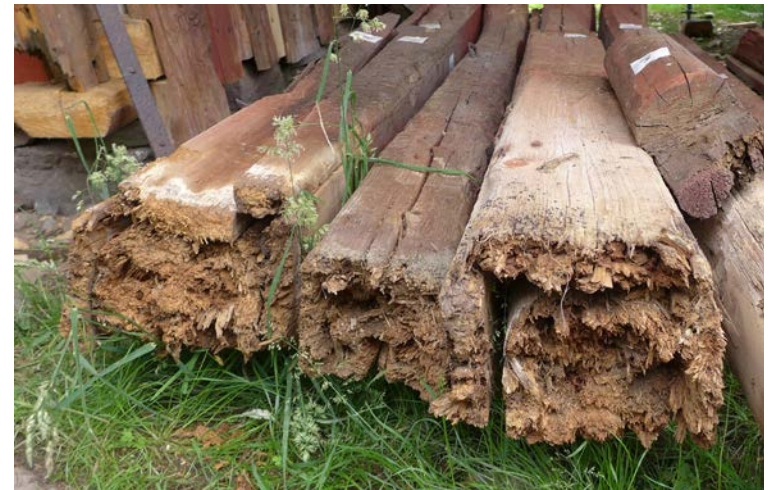
GAMLA DELEN - STOMARBETEN BEF SKULLSKOTT

Flera av befintliga bevarade rotknän (se pil) var rötskadade i botten, mot mark, och några var också skjuvade ur läge. Alla rotknän demonterades för justering, vissa skarvades och sedan återmonterades. Alla äldre rotknän har bevarats. Bilderna visar rotknän med stödben samt rötskadade delar av stolpar och rotknän. 2017-05-22 och 2017-06-28

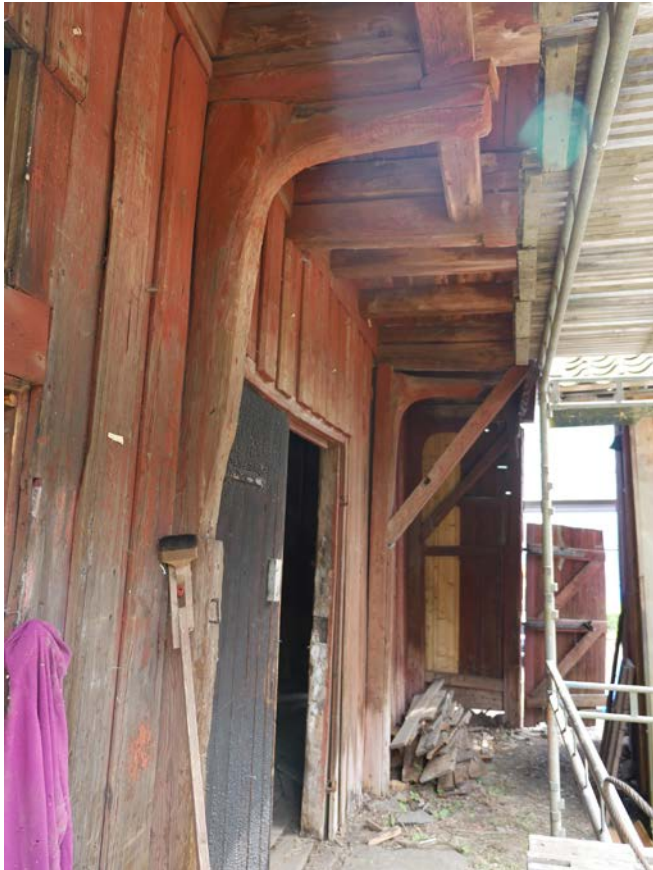
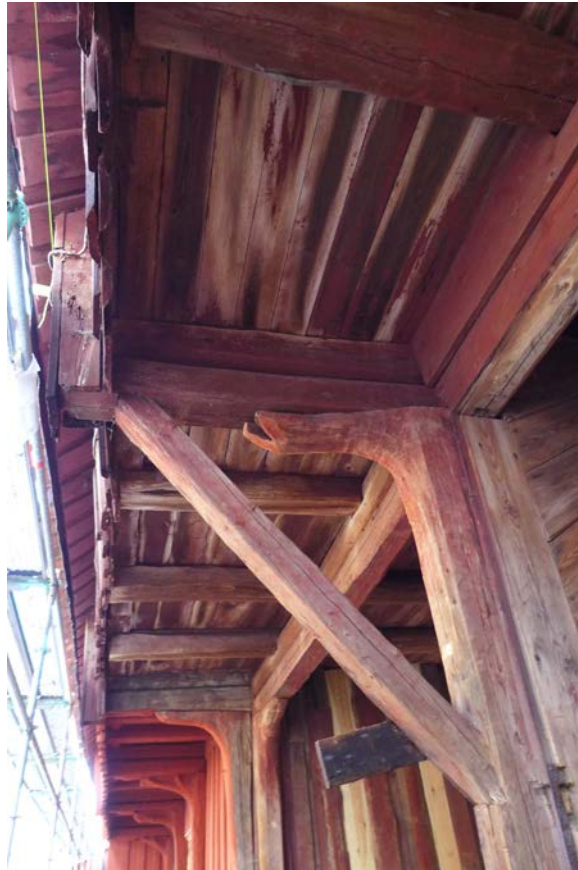
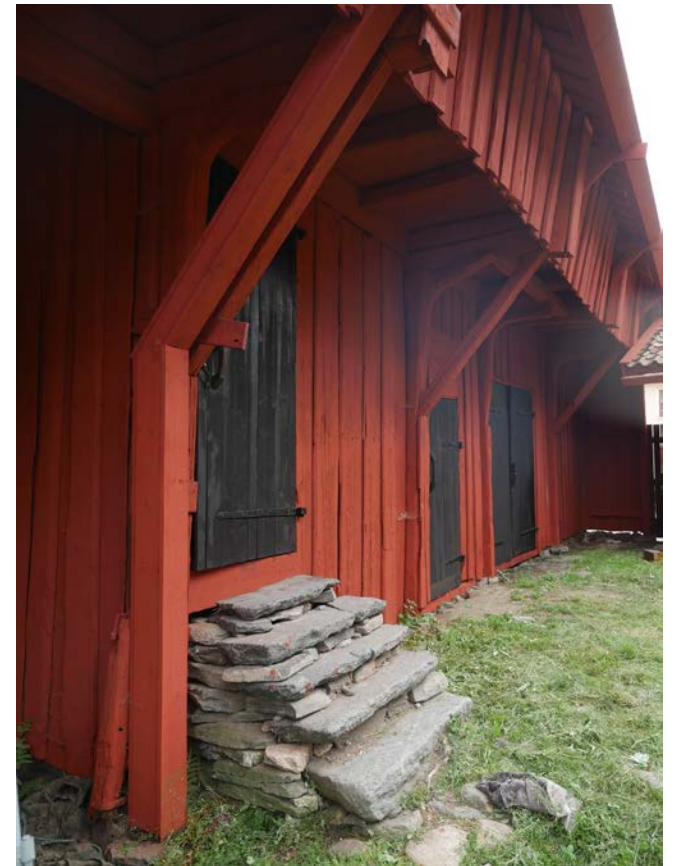
GAMLA DELEN - STOMARBETEN BEF SKULLSKOTT

Återmontering äldre rotknän och snedstag, 2017-10-12. Bild längst t.h. visar den äldre delen med bevarade rotknän efter avslutade arbeten, 2018-08-22.

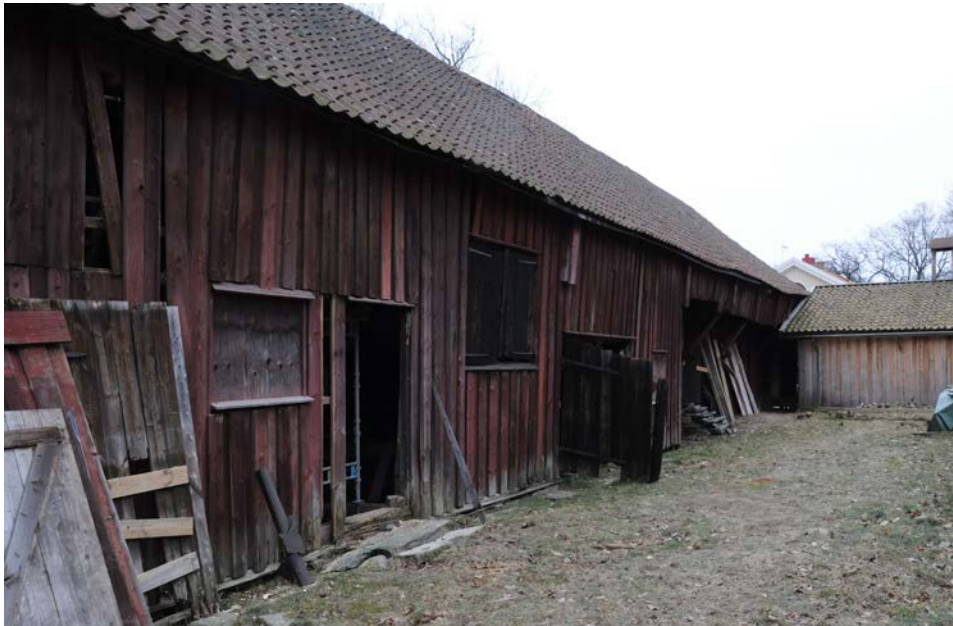
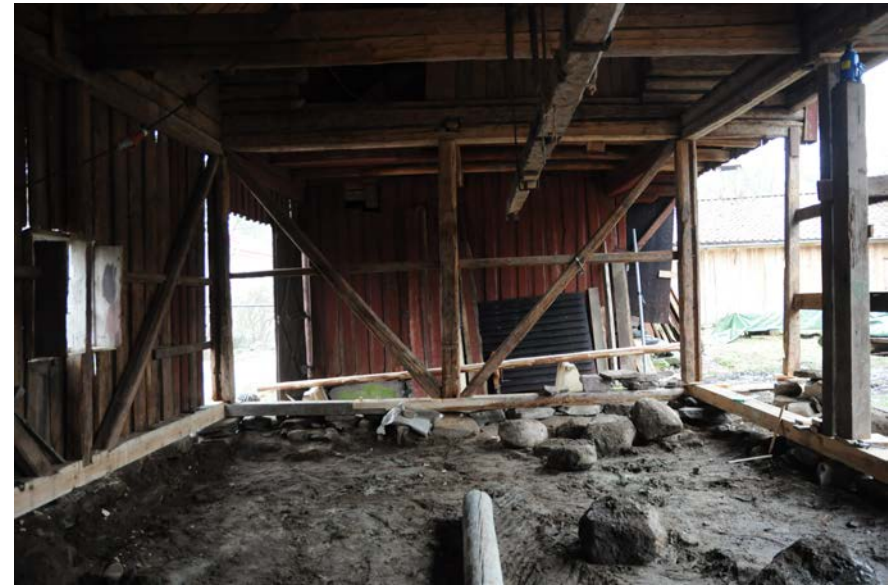
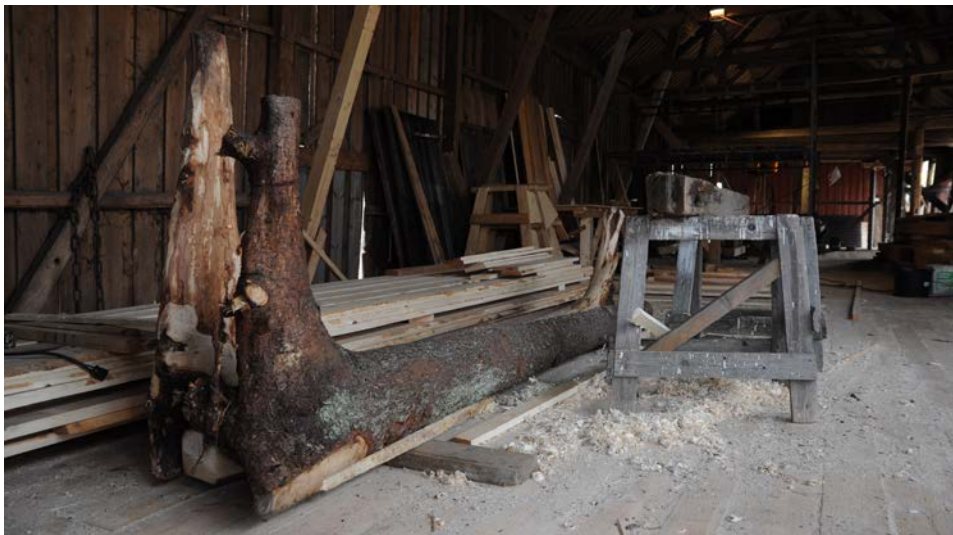
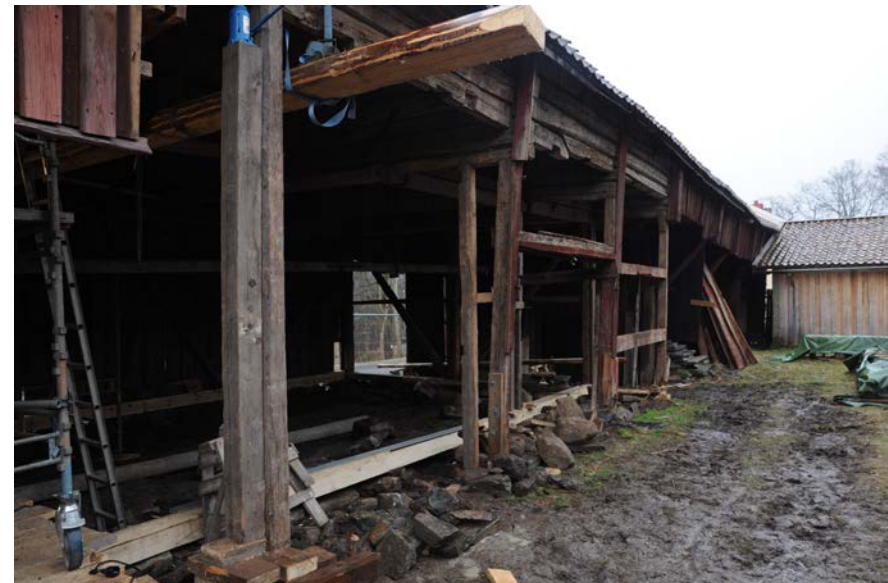
GAMLA DELEN - STOMARBETEN NYTT SKULLSKOTT

Gårdsfasad norr om portlidret hör till den gamla delen och har återstälts med s k skullskott, dvs indraget väggliv. Nedan till höger visar de rotknän som fällts i skogen speciellt för detta ändamål. 2017-02-08 och 2017-03-16

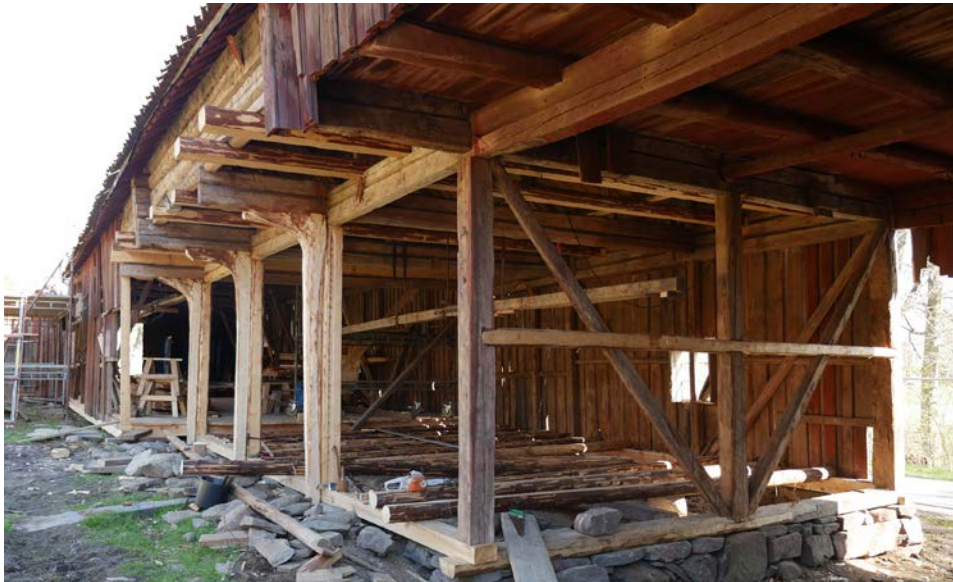
T.v. Gamla delen under pågående arbete med återställande av skullskottet med bl a nya skrotknän, 2017-04-27. Ovan efter avslutande arbete med det indragna fasadlivet i gamla delen. 2018-08-22

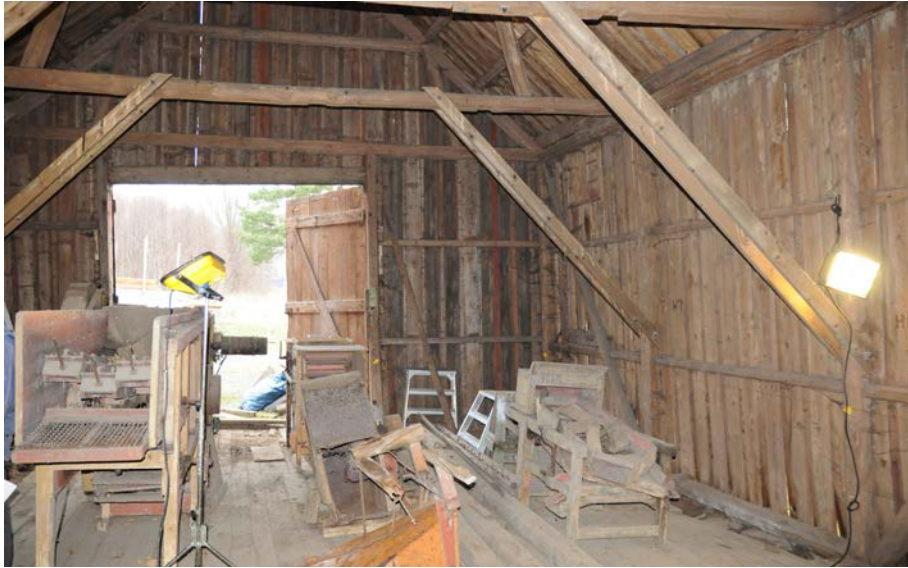
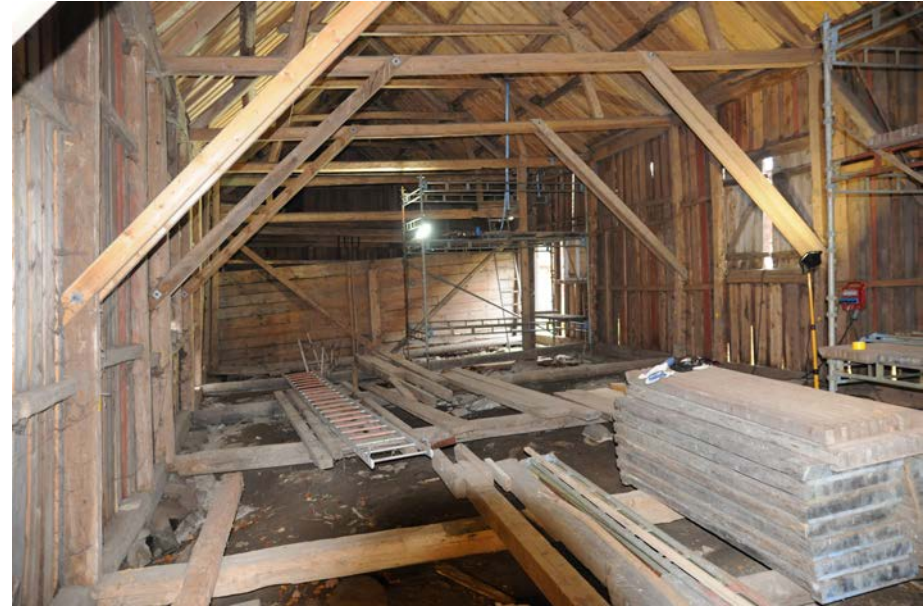
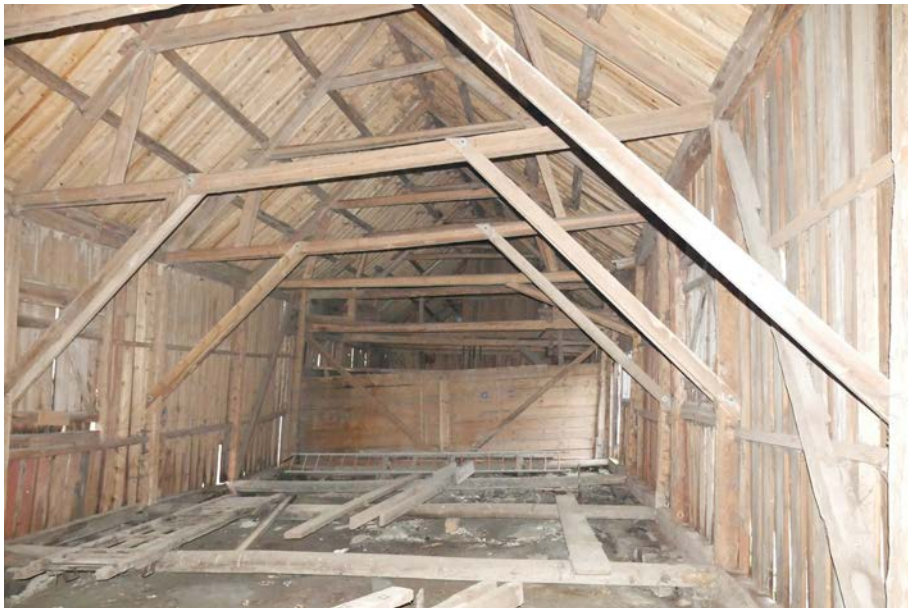
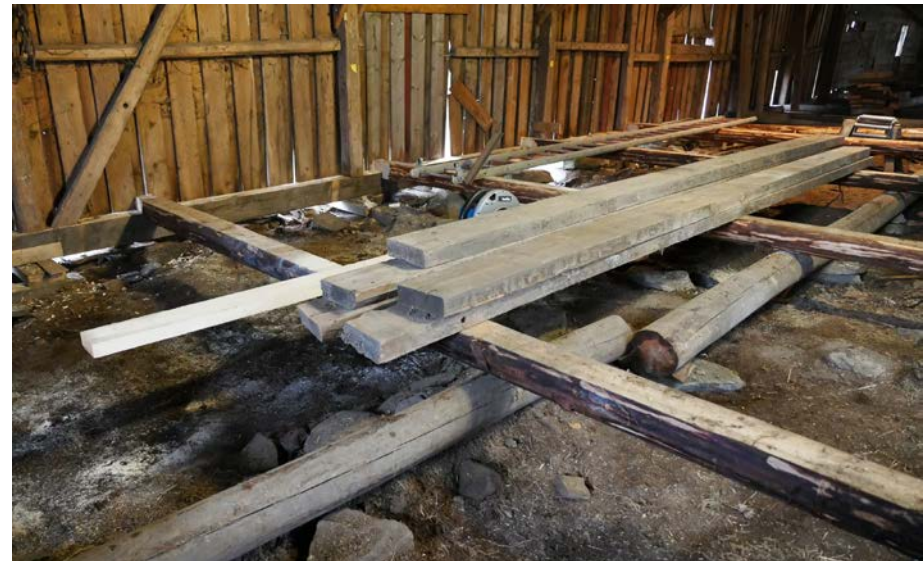
NYA DELEN - STOMARBETEN

Överst tv. Nya delen mot norr i samband med start. Övriga bilder under arbete med golvbjälklag och stomme, Nya delen mot söder. 2016-11-16, 2016-12-01 och längst ned t.h. 2017-01-26.

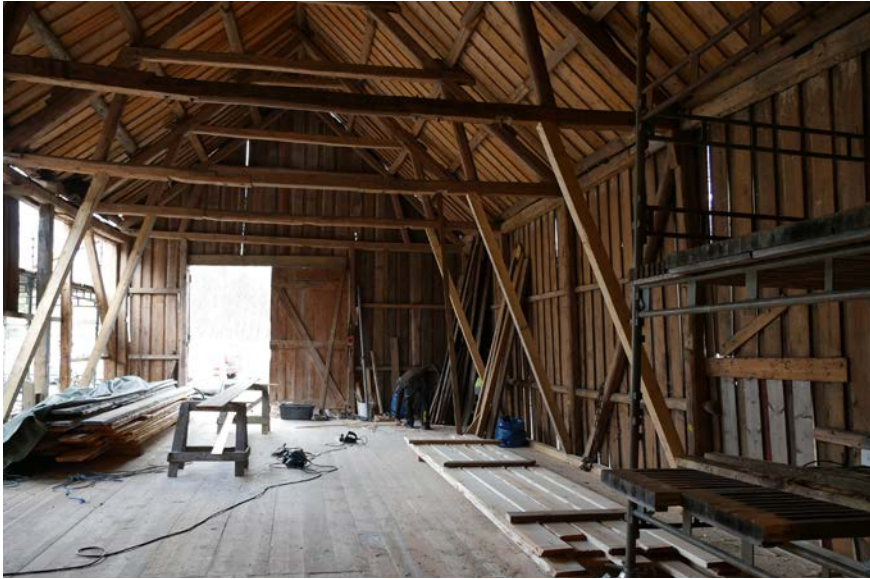
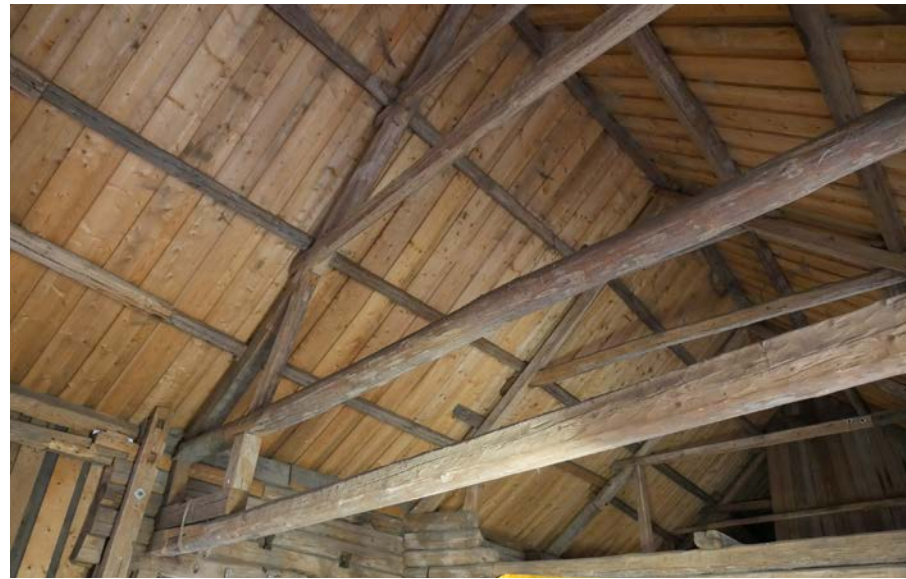
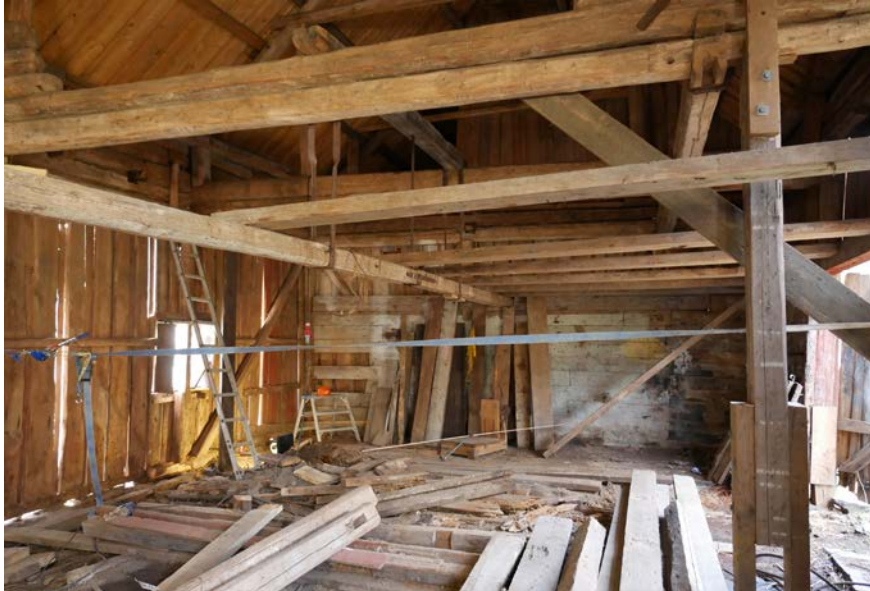
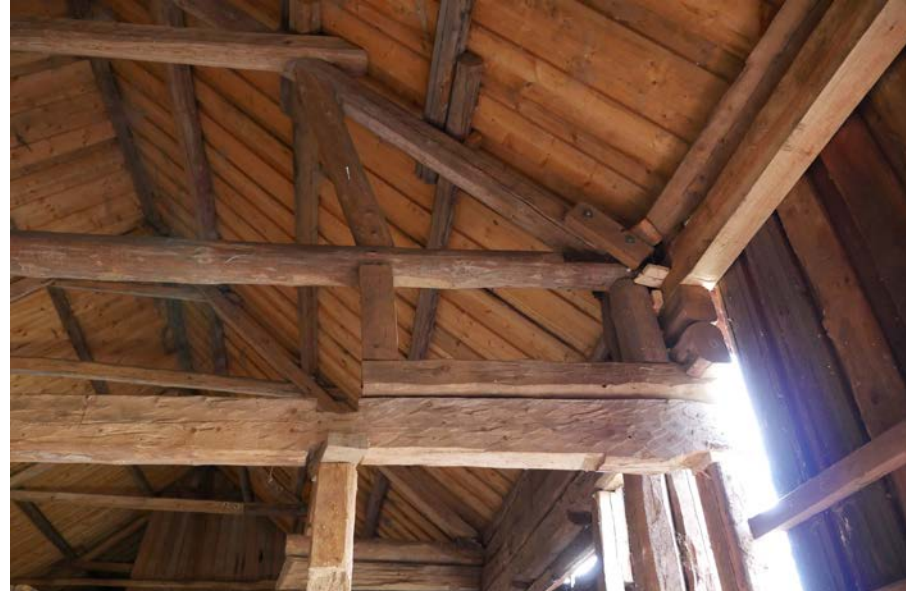
NYA DELEN - STOMARBETEN

Interiörbilder Nya delen under pågående arbete med förstärkningar och lagningar av bl a bindbjälkar och takstolar. 2017-02-23.

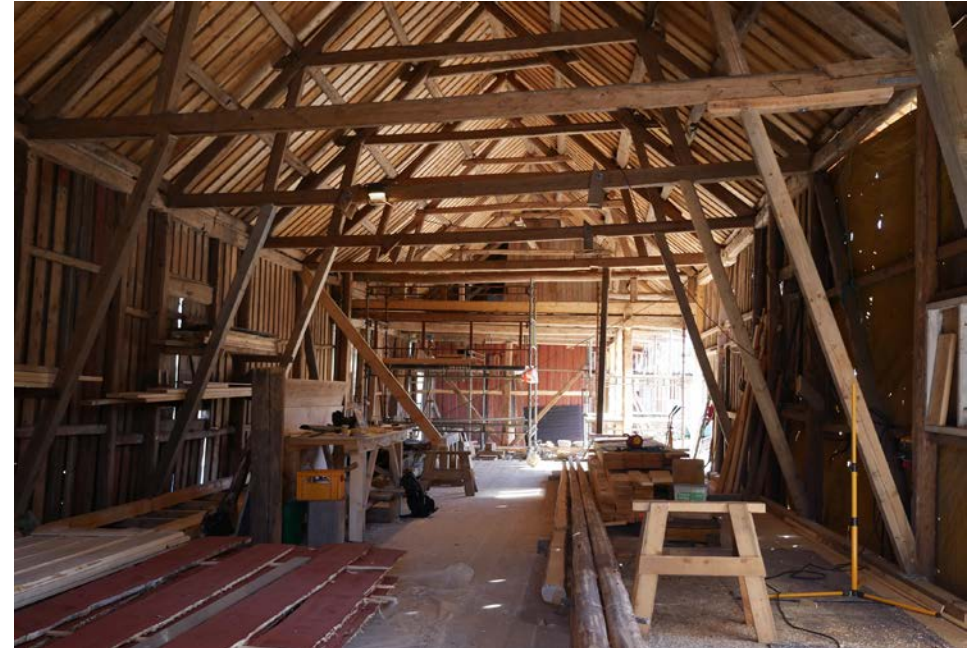
Pågående arbete med demontering av panel och delar av stomme för lagningar och kompletteringar. 2017-03-16

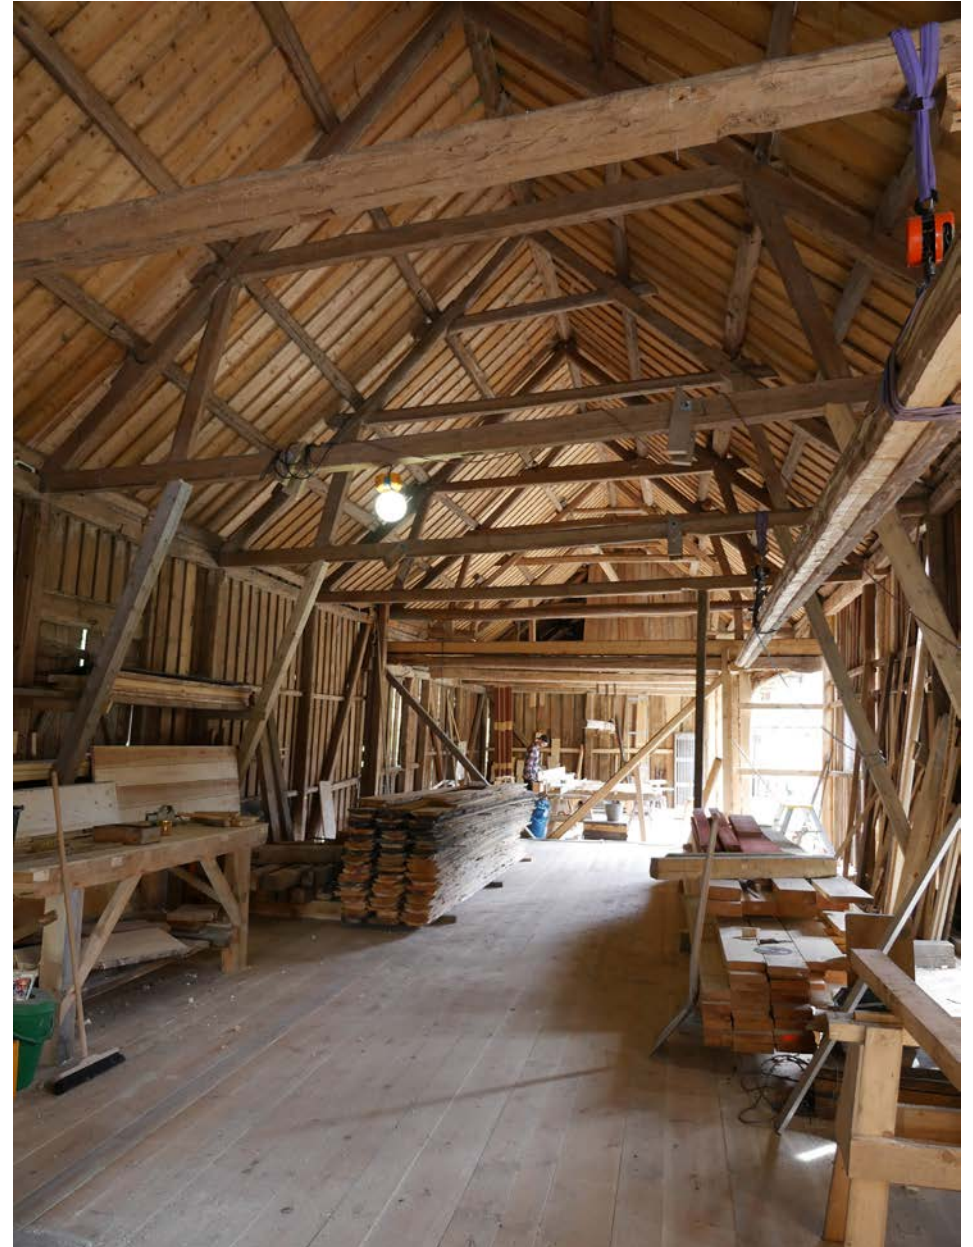
Komplettering med nya golvbjälkar i Nya delen. 2017-04-27

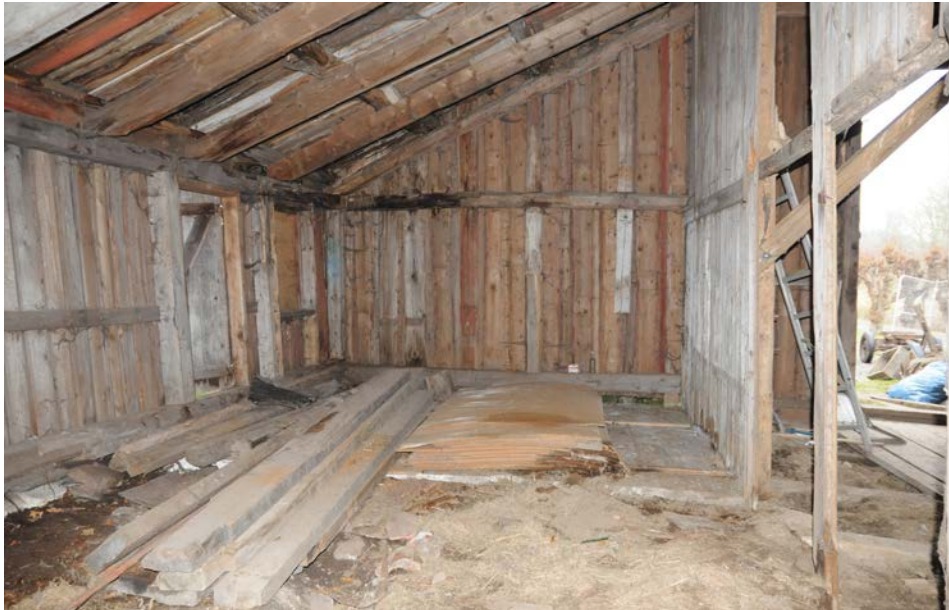
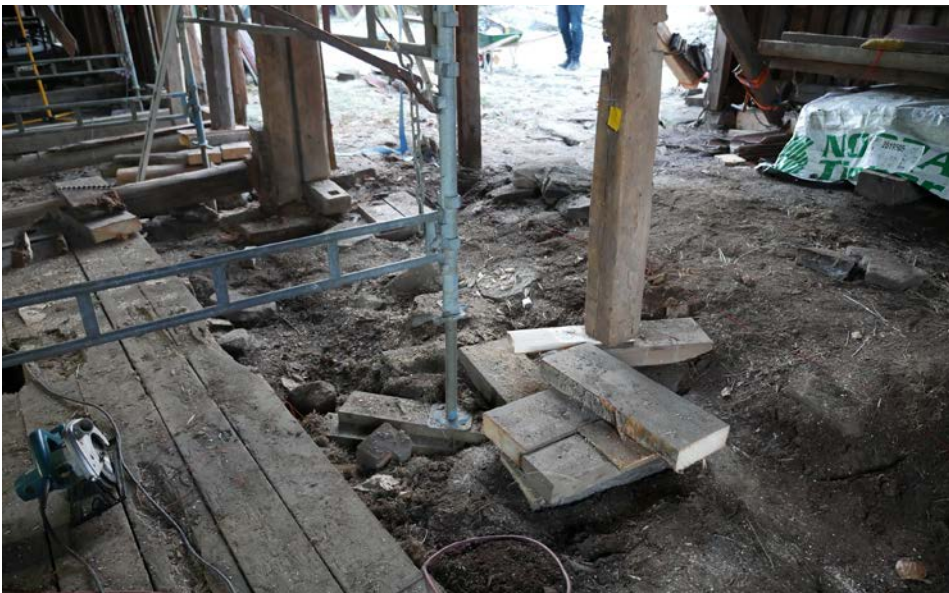
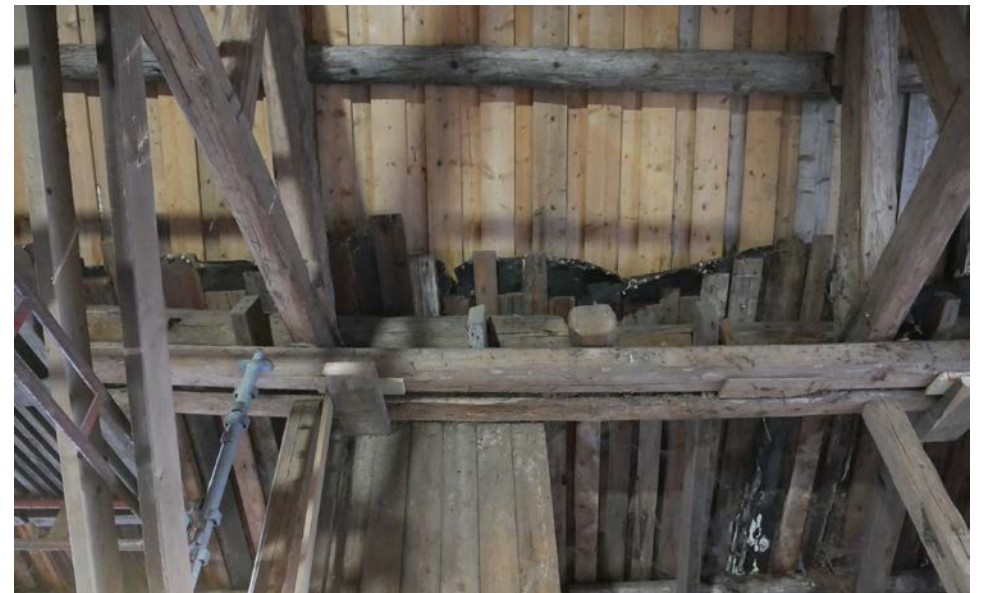
SNEDTÄCKA I NORR - STOMARBETEN

Snedtäckan mot norr. Bilder ovan visar före projektstart. Nedan vid arbete med grundläggning och lösning på möte mellan tak mot Östra längan. 2016-12-01/14.

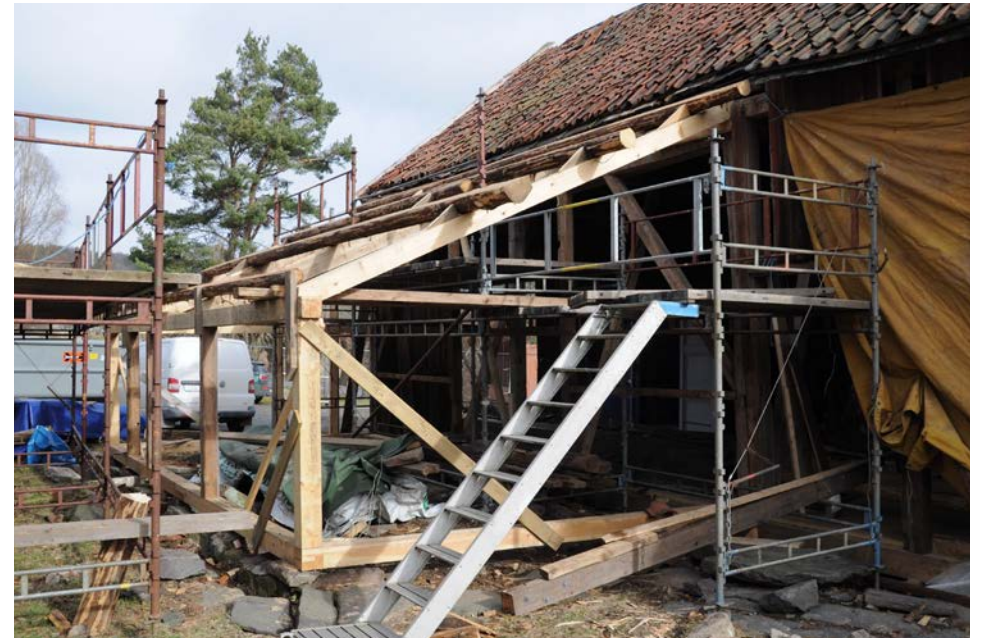
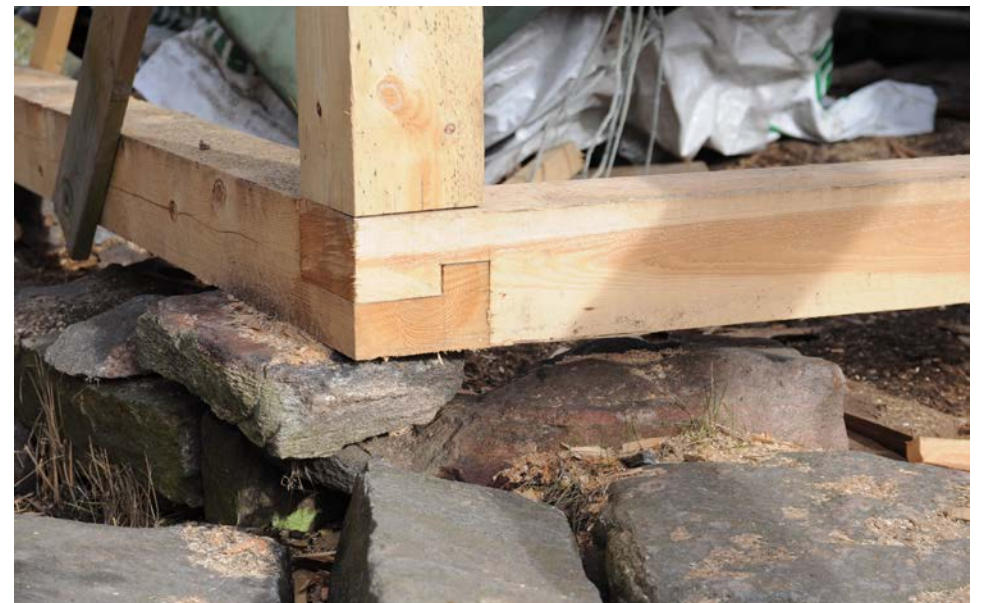
Bilder t.h. visar uppbyggnad av ny stomme och detalj på ny syllram. 2017-03-16

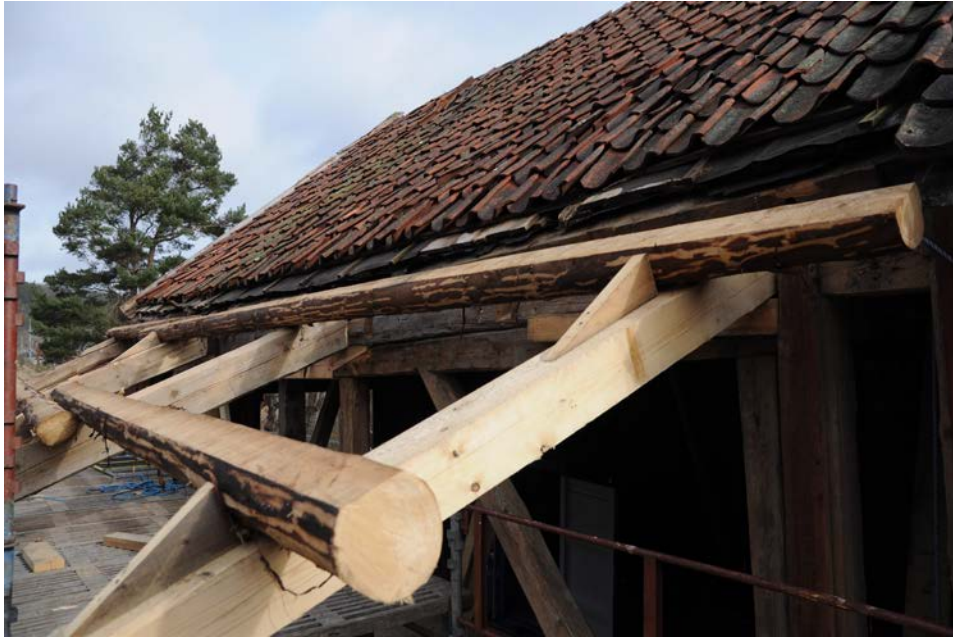
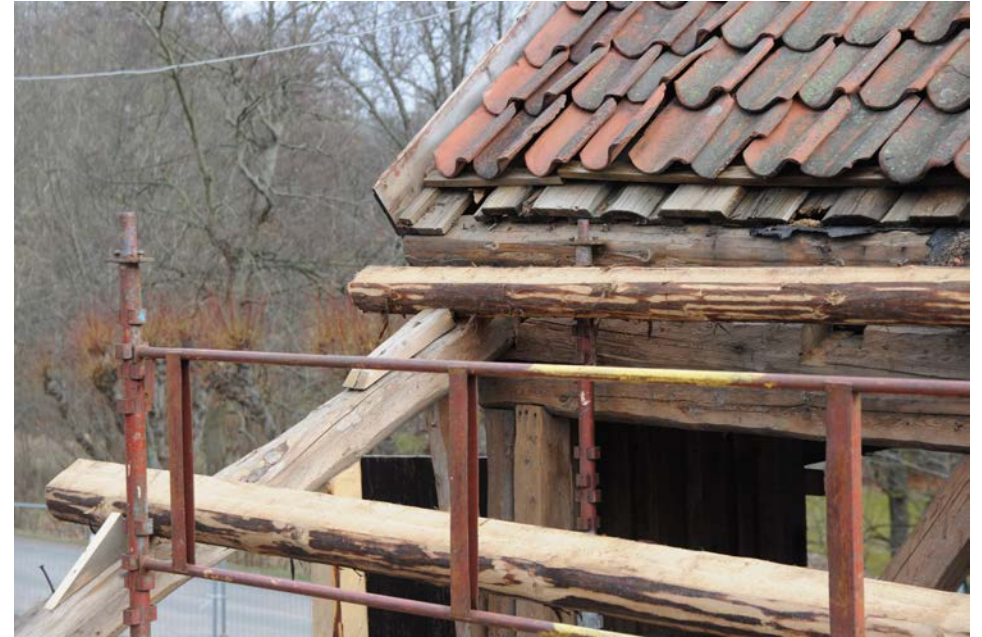
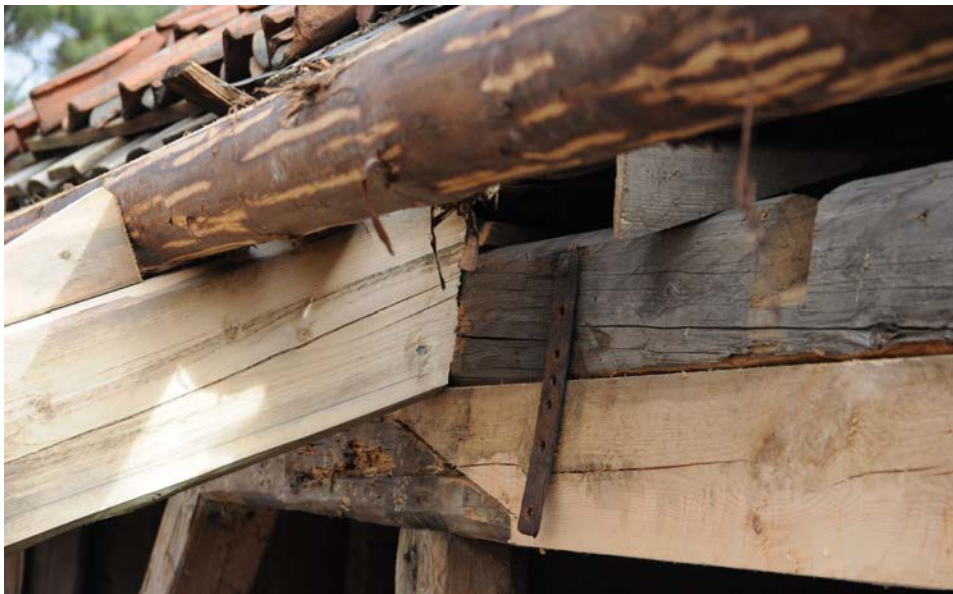
SNEDTÄCKA I NORR - STOMARBETEN

*Pågående arbete med nytt åstak på snedtäckan och mötet mot Östra längan.
2017-03-16*

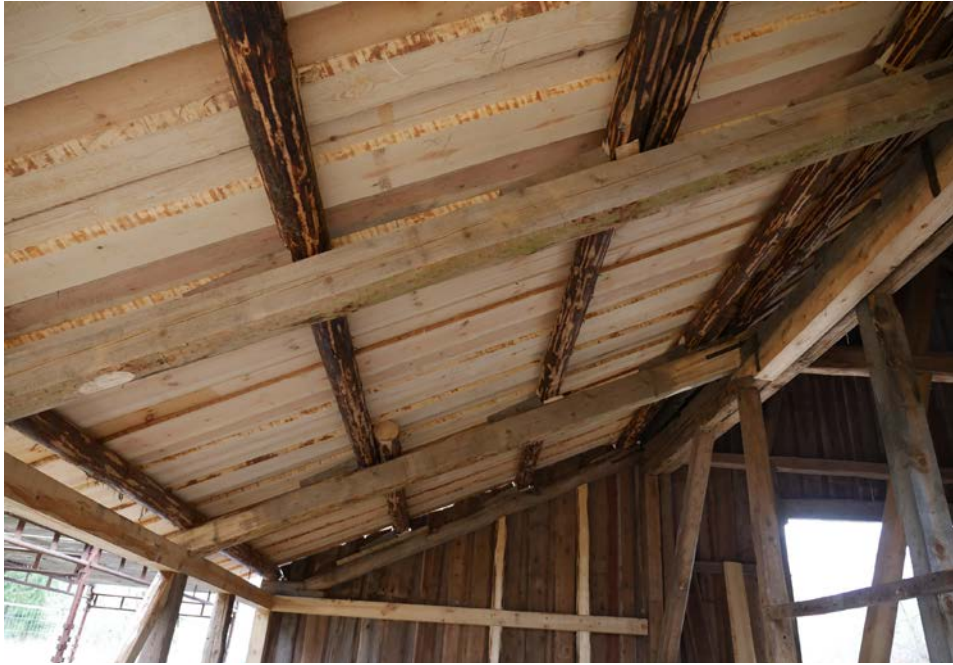
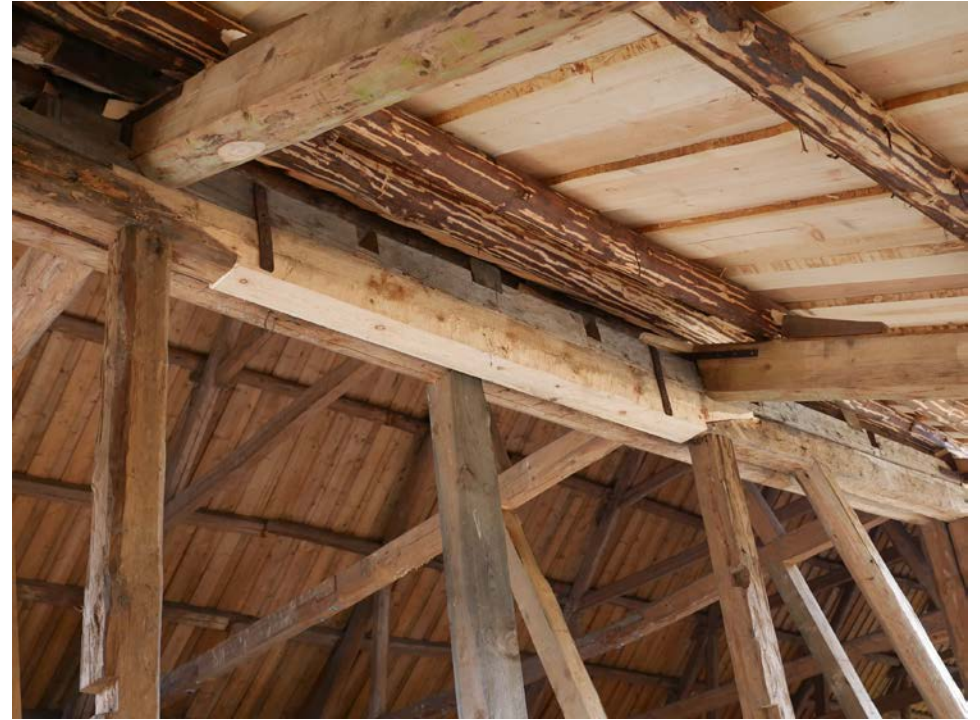
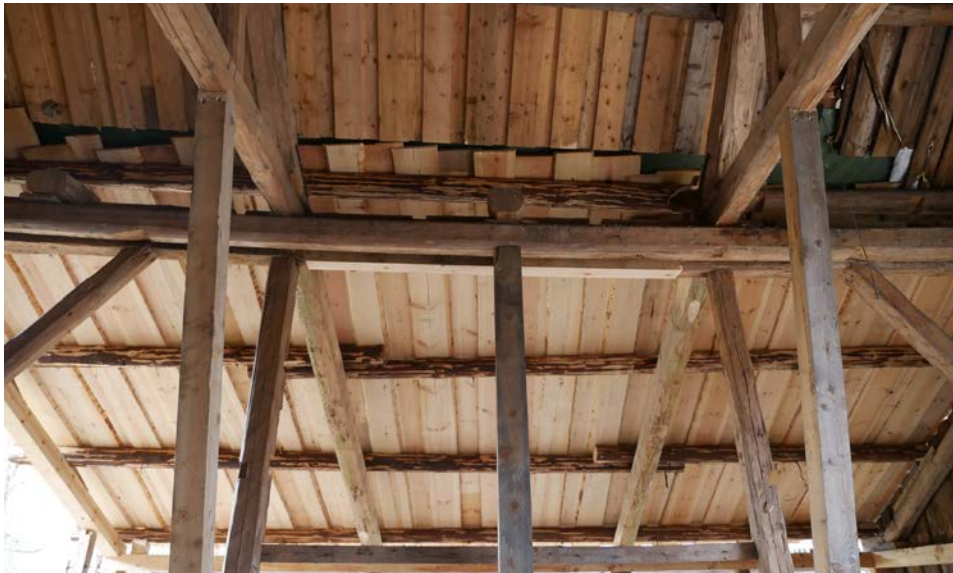
SNEDTÄCKA I NORR - STOMARBETEN

Pågående arbete med nytt tak till snedtäckan. Ny takinbrädning har monterats på åsarna. 2017-03-30
