Kvibergsnäs landeri

Restaurering av östra ladugårdslängan - Antikvarisk slutdokumentation
2016-18

Objekt: Kvibergsnäs landeri
Byggherre: Higab
Rapport: Victoria Ask, Antiquum AB
Drottninggatan 25
411 14 Göteborg
Datum: 2018-08-27

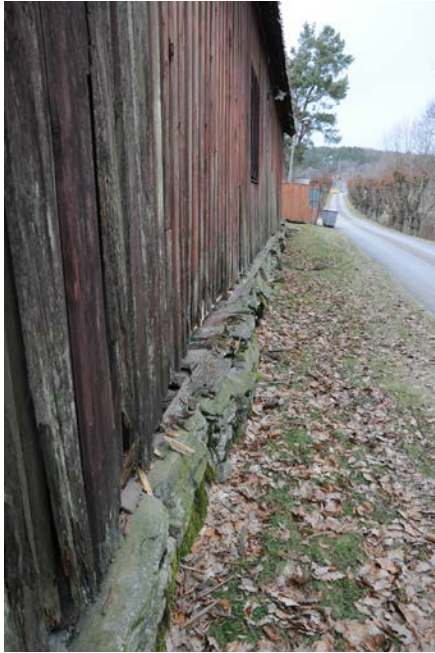
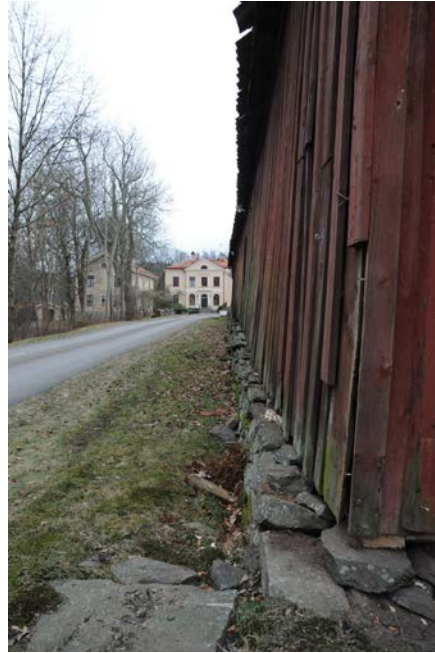
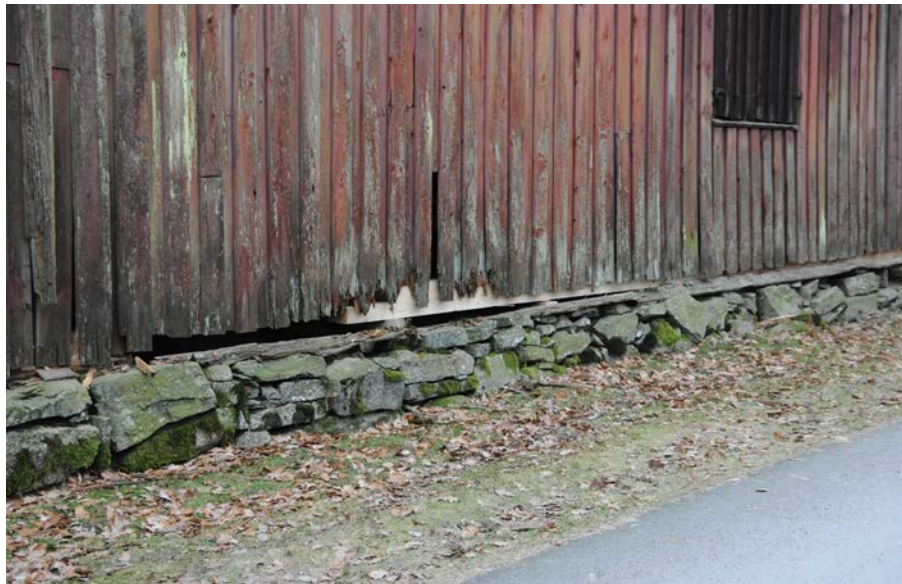
GRUNDARBETEN OCH DRÄNERING

Utmed östra fasaden är marken sank och det finns en stor fuktproblematik som orsakat sättningar av så väl grundläggning som stomme. Här grävdes och lades ned en ny dräneringsledning för att markansluta stuprören. Det kompletterades även med nya brunnar. Marken ca 1 meter närmast huset fylldes med makadam.

Efter avslutade arbeten med justering av grundmur mot öster, ny dränering och makadam samt komplettering av ny vattbräda. 2018-08-22

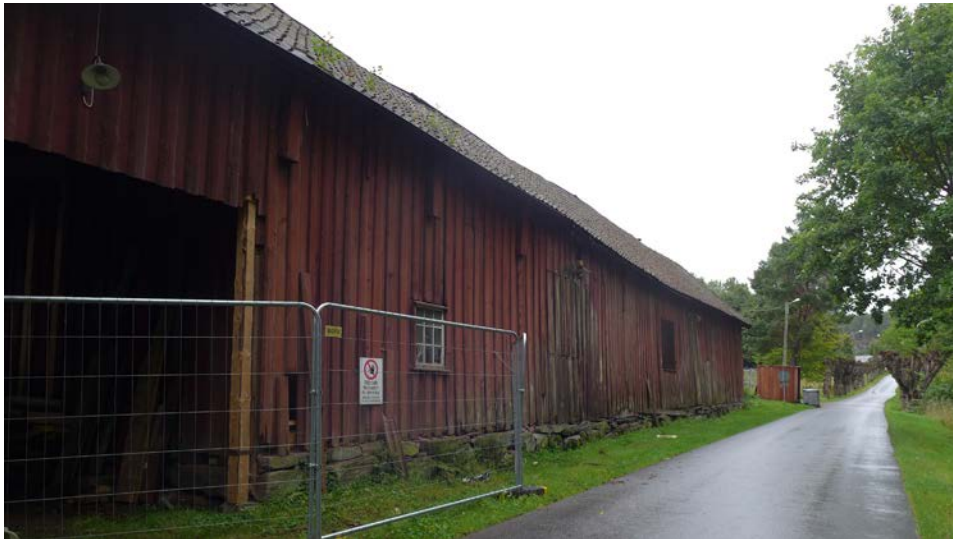
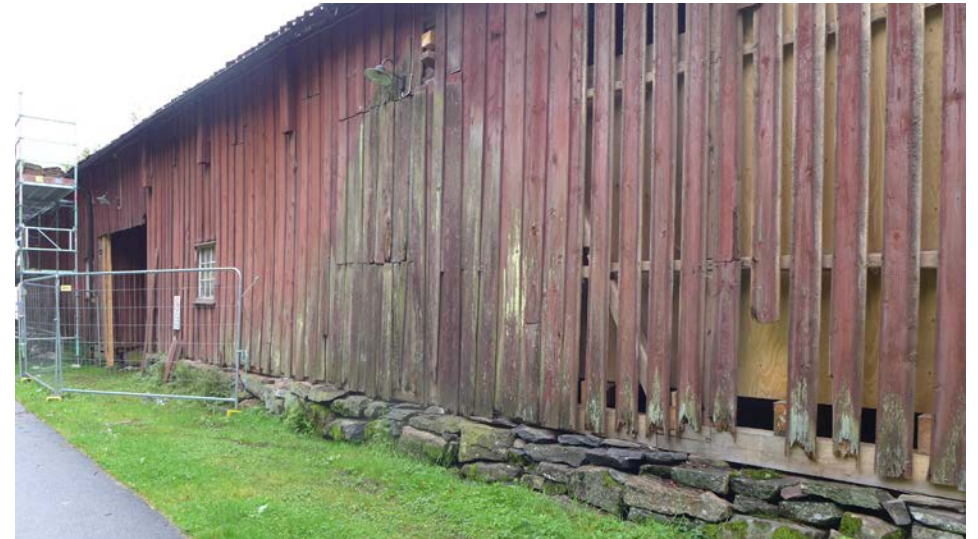
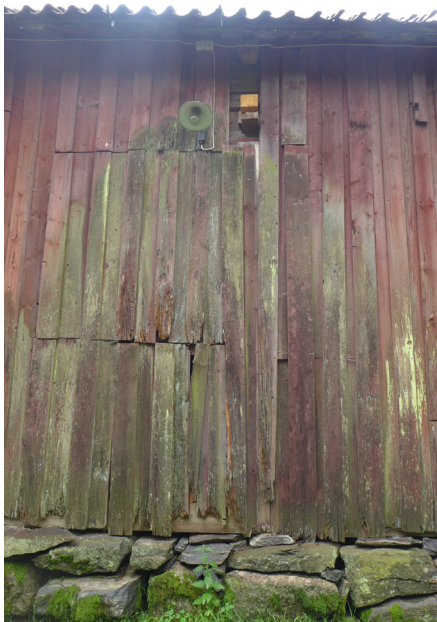
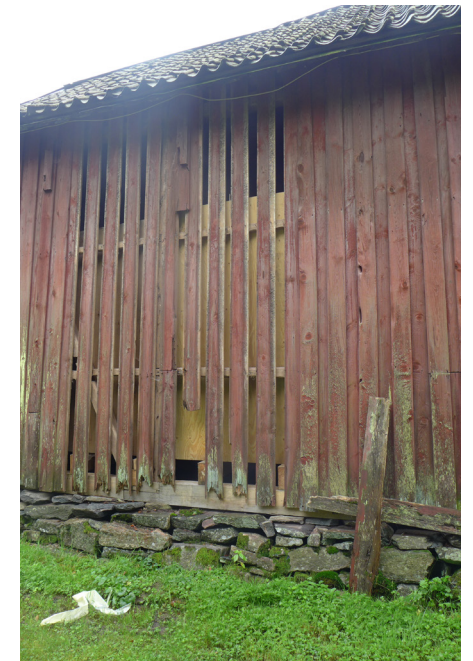
FASADARBETEN OCH PANEL

Fasadbrädorna i gamla delen utgjordes av okantade brädor medan det i nya delen satt lockpanel av dubbelfasprofilerade brädor med handarbetade fasningar. Underbrädorna står på en liggande panelbräda, som är spikad på syllen vilket gör att locken blir helt täta nedtill (dvs panelen blir mustät). Det förekom dock även en mängd utbytta panelbrädor av varierande slag och ålder. Rötskadad panel i både nya och gamla delen har rivits om rötskadorna varit omfattande eller av konstruktiv karaktär. Detta har inneburit att vissa panelbrädor som har enstaka mindre sprickor eller mindre rötskador i topp eller botten har sparats av kulturhistoriska skäl.

Fasad mot öster före restaurering med rötskadad panel i olika omfattning. 2017-09-13

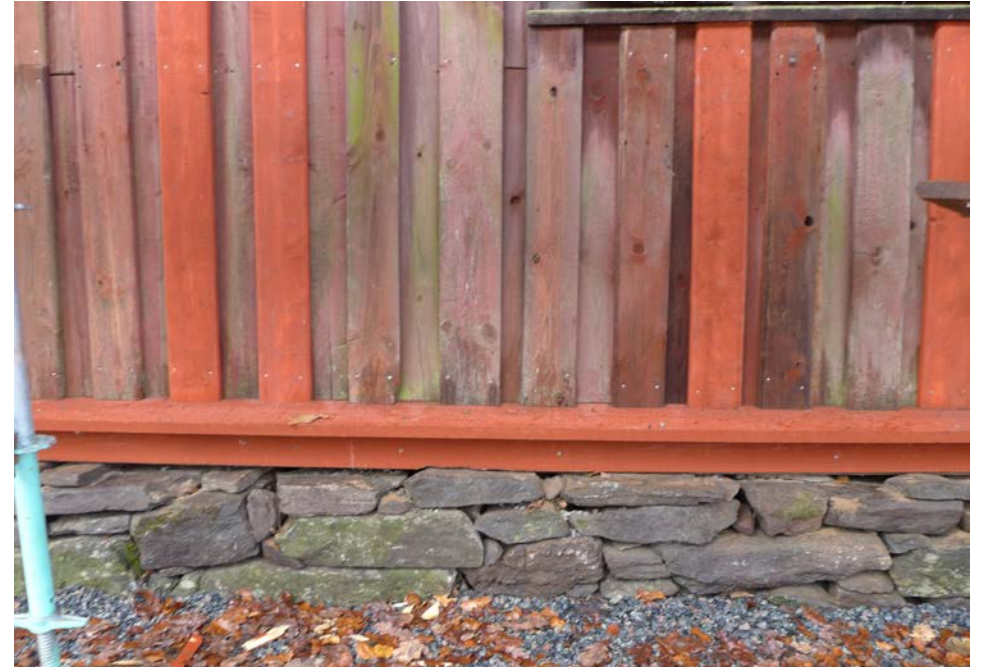
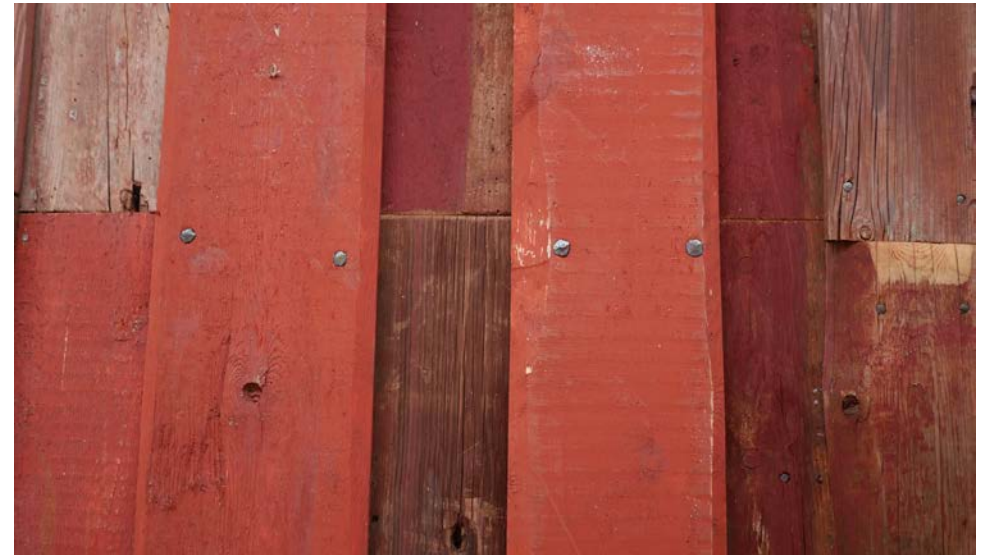
Återmonterad vägg i portlidret samt t.h. lagningar av panel mot öst och komplettering av ny vattbräda. 2018-11-15

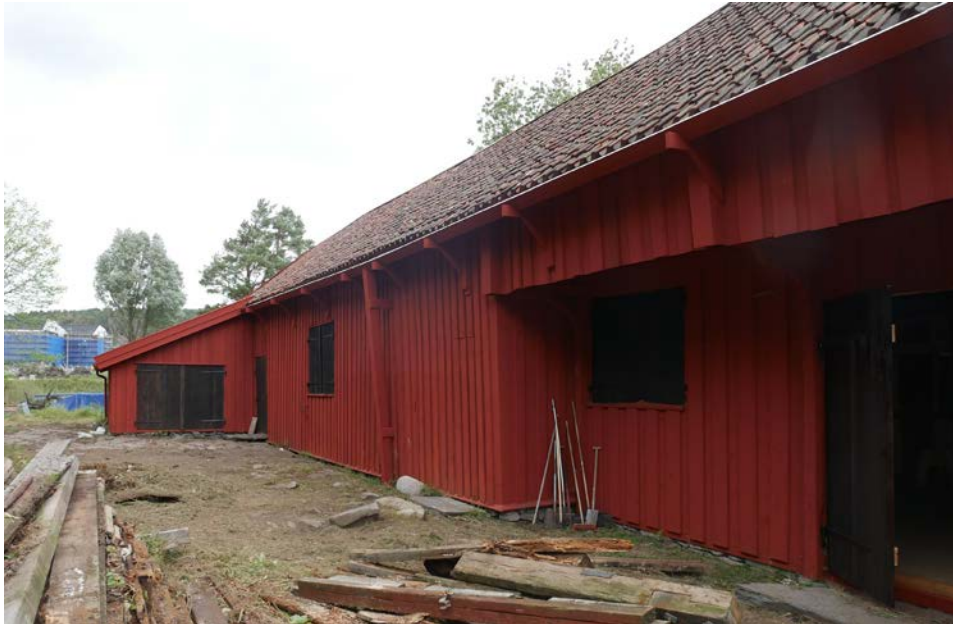
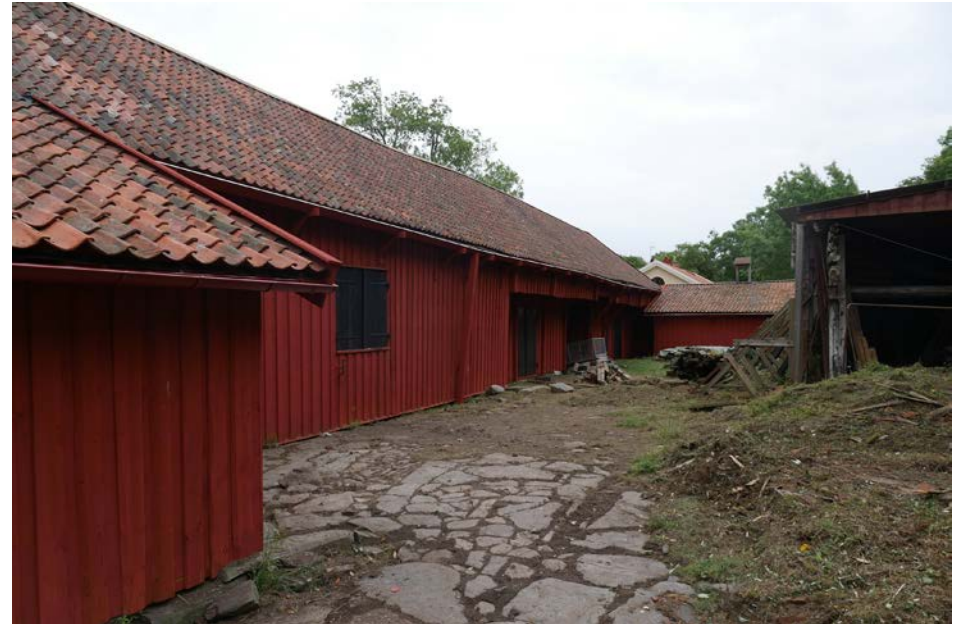
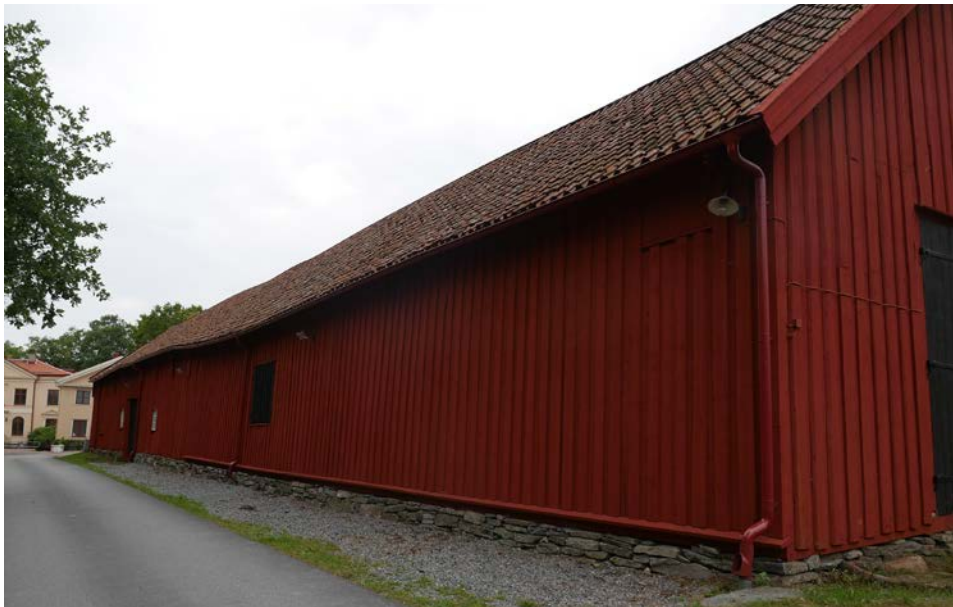
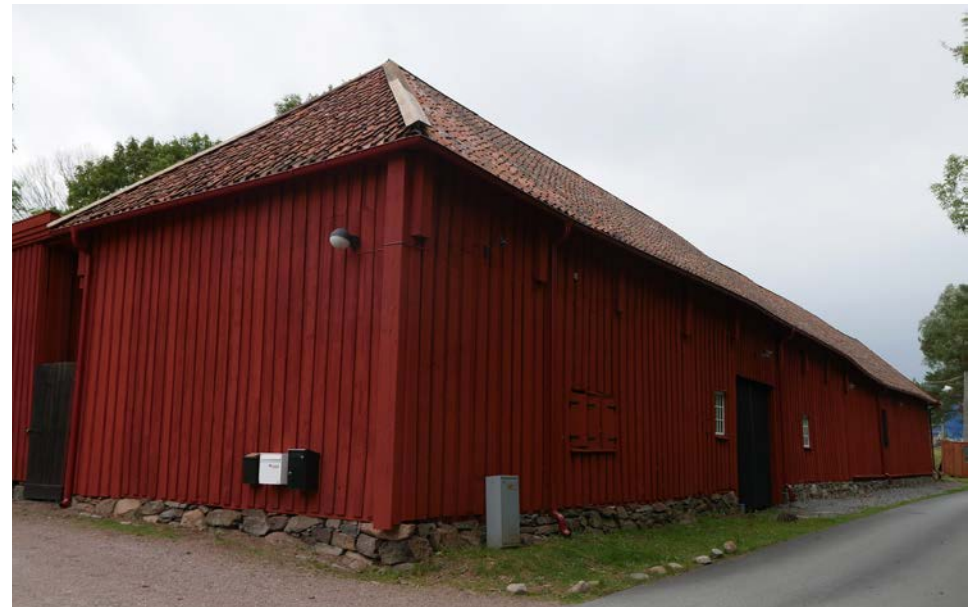
FASADARBETEN OCH PANEL

Efter avslutade arbeten med t ex lagning av panel om målning med Falu rödfärg. 2018-08-22

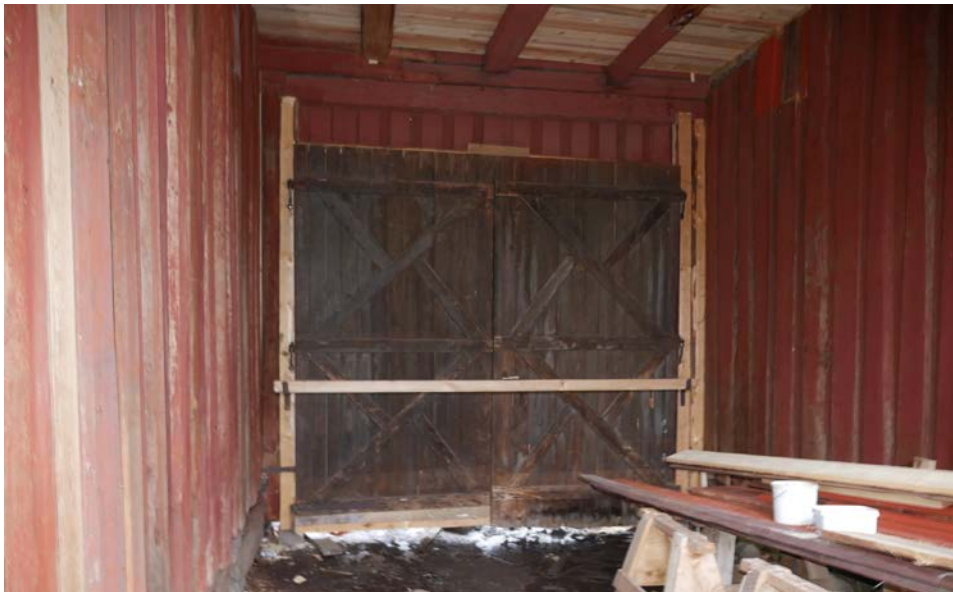
PORTAR

Alla portar och luckor på ladugården var i dåligt, om än i varierande, skick. Det före kom rötskador, saknade delar, rostskadade beslag m.m. Det verkar också som om portar och luckor vid något tillfälle strukits med en asfaltsliknande produkt som orsakat en blåsbildning. Det värsta av dessa blåsor har skrapats bort och portarna har tjärats om. Portarna har dock inte skrapats trärena.

*Nyttillverkning av portar till nytt indraget fasadliv mot rum 103.
Nedan insida äldre portar mot portlidret före renovering. 2017-12-13*

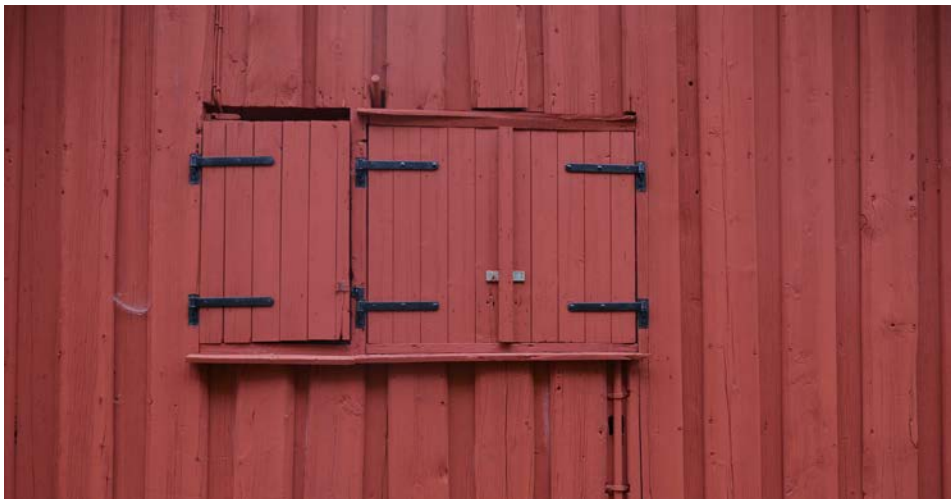
PORTAR OCH LUCKOR

Urval portar efter avslutade arbeten. Ovan nytillverkade portar till rum 103, tjärade parportar rum 101 och nedan rödfärgsmålade luckor mot öster. 2018-08-22

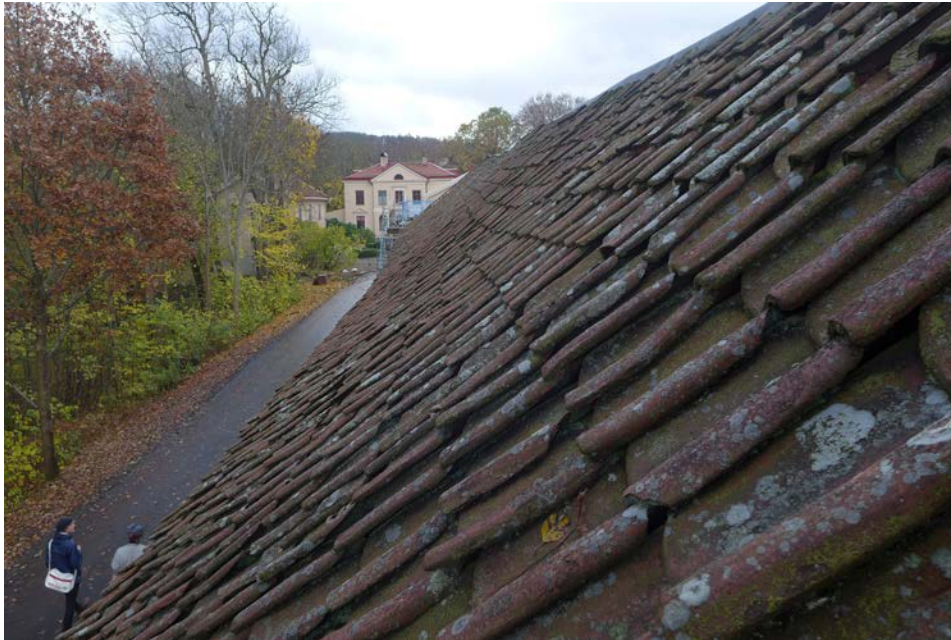
TAKOMLÄGGNING

Arbetet med tegeltaket startade mot gårdssidan i augusti 2017 med att alla tegelpannor lyftes av. De handslagna, enkupiga teglet var av flera olika fabrikat och därmed också lite olika format. Vi hittade inga pannor som var märkta. Skadade, frostsprängda pannor har utbytts mot likvärdiga begagnade pannor. Hade pannorna endast viss påväxt av mossa eller t ex ett mindre avslaget hörn, byttes de inte.

Före omläggning av tak. 2017-10-26

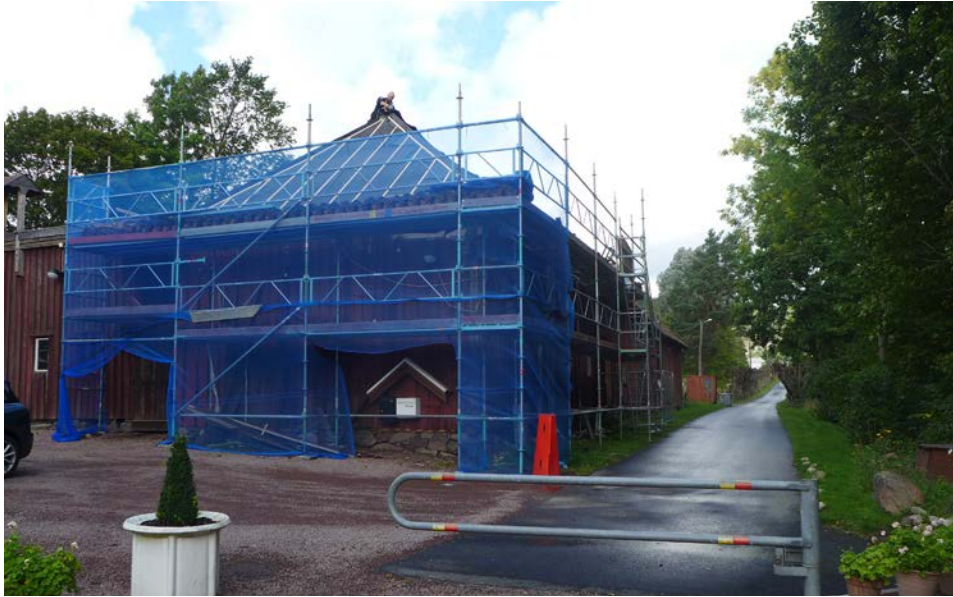
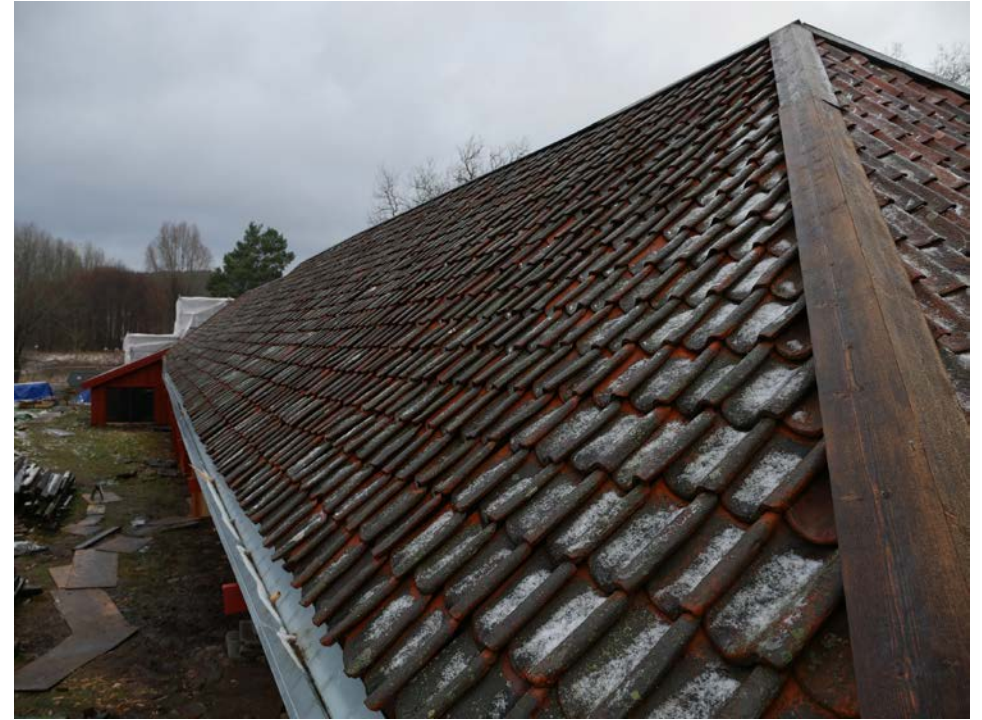
TAKOMLÄGGNING

Efter avslutat arbete med omläggning av tak mot väster. 2017-12-18

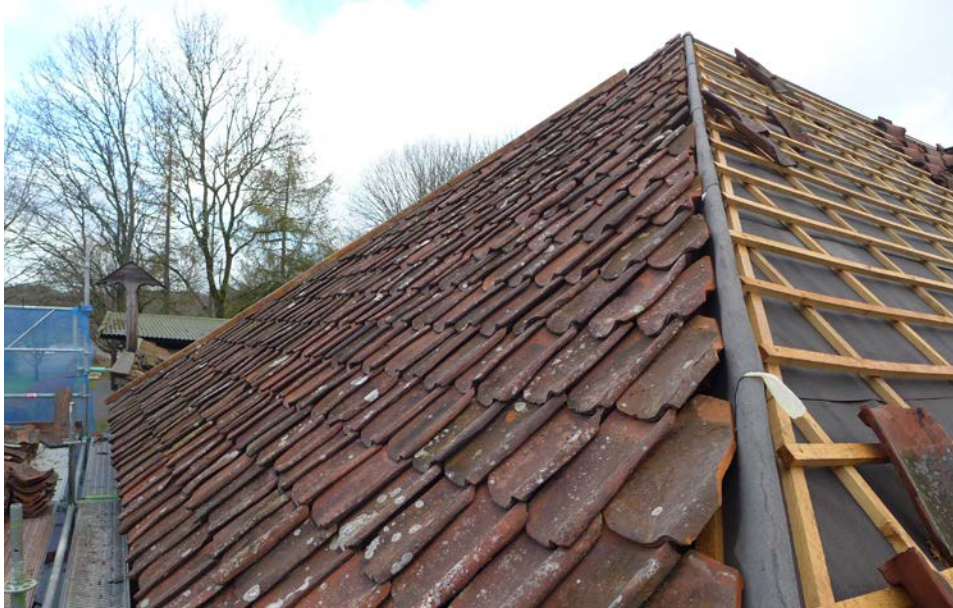
Under arbete med omläggning av tak mot öster och söder. 2017-09-15
