RAPPORT  
**VÅRD- OCH UNDERHÅLLSPLAN  
FESKEKÖRKAN**

**Uppdrag:** 243900, Vård och underhållsplan Feskekörka

Status: Slutrapport

Datum: 2012-10-15

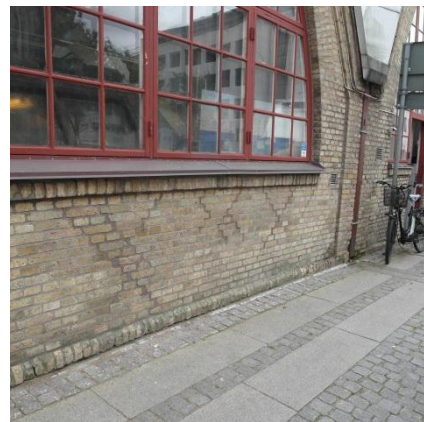
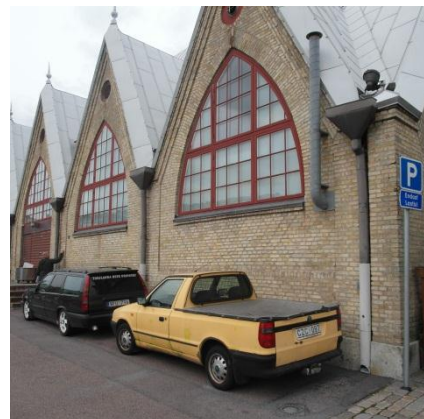
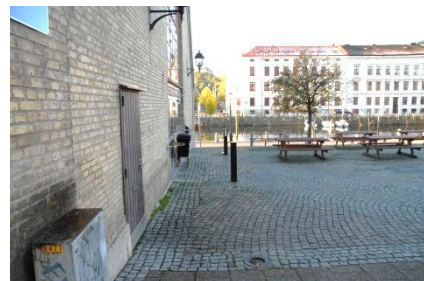
Området närmast Feskekörka består av torgmark i anslutning till byggnadens gavlar, vägmark med parkering på södra sidan, mot vallgraven, och Rosenlundsgatan med trottoar i norr. Torgmarken är stensatt med smågatsten samt har trappsteg i granit. Vägmarken söder om byggnaden är belagd med asfalt. Anslutande trottoar längs Rosenlundsgatan är stensatt med smågatsten, gånghållar i granit och har rännstenar i granit som löper tvärs trottoaren.

Runt byggnaden finns markbelysningsarnaturer monterade i nedgjutna rör.

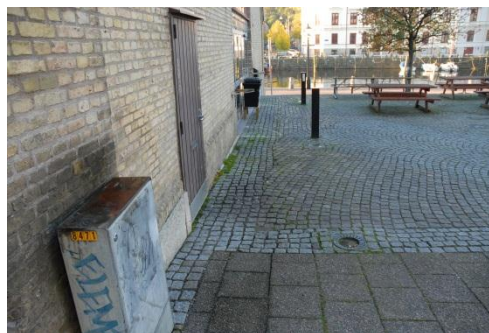
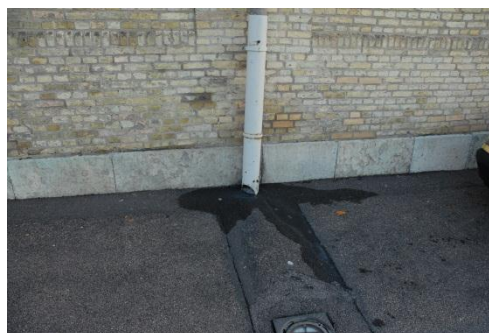
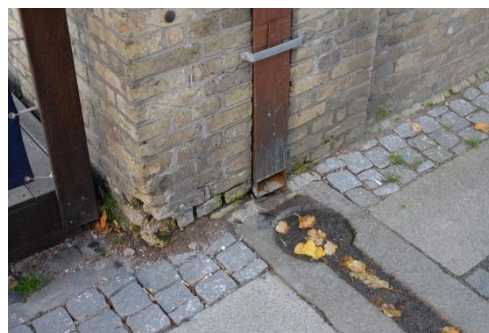
Omgivande mark har på flera ställen fall mot fasad istället för ifrån. Detta gör att sockeln fuktas upp och frostsador på kalksten och tegel riskeras. Detta bör åtgärdas i samband med planering av närområdet inom 1-2 år.

Rännstenarna på Rosenlundsgatans trottoar har dåligt fall och ligger ojämnt. Detta tillsammans med otillräckliga utkastare från stuprören har gett upphov till avsevärda vittringsskador i tegelfasaden över sockelstenen.

Markbelysningen runt byggnaden är på de flesta ställen sönder. På några ställen fattas armaturen och ett öppet rör står kvar. Antingen återmonteras armaturer eller fylls röret. Detta bör utföras omgående innan någon skadar sig.
