DICKSONSKA PALATSET

Vård-, underhålls- och skötselplan

Lindholm Restaurering AB
Östra Hamngatan 46-48
411 09 Göteborg

Göteborg 2008-11-19
Martin Lindholm
Johanna Lange

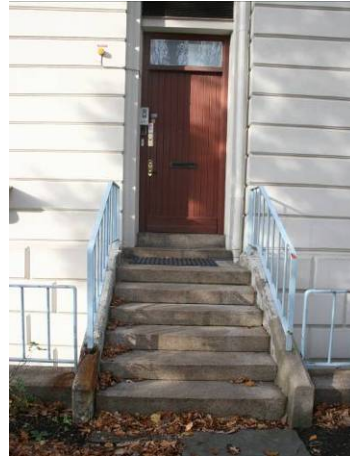
Entrétrappa mot Parkgatan.

- Fogsläpp.
- Kraftiga sprickor i betongkonstruktion avseende trappa mot Parkgatan.

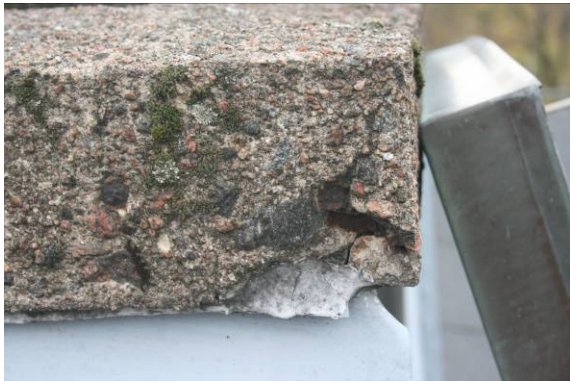
Skada i krans.

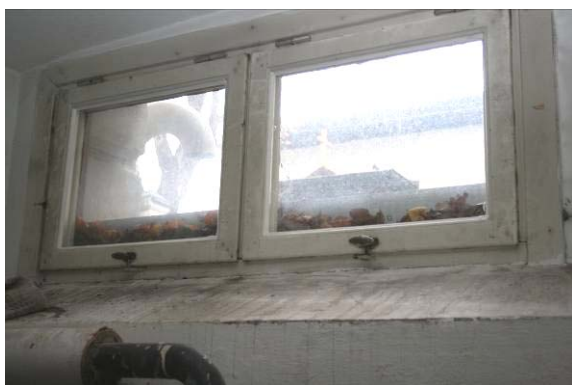
Fönster i marknivå.

- Ommålning.
- Löv rensas från fönster i marknivå för att undvika kvarstående fukt.

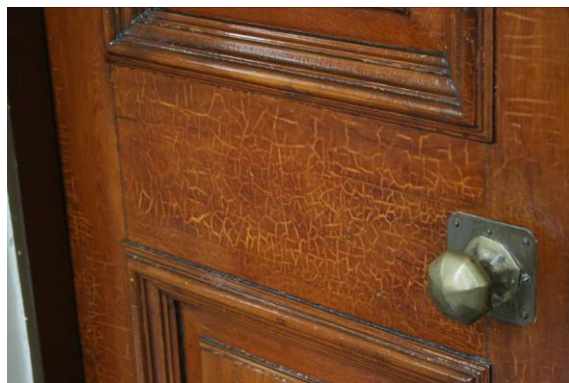
Dörrarna mot entréhallen har tjocka lager av lack.

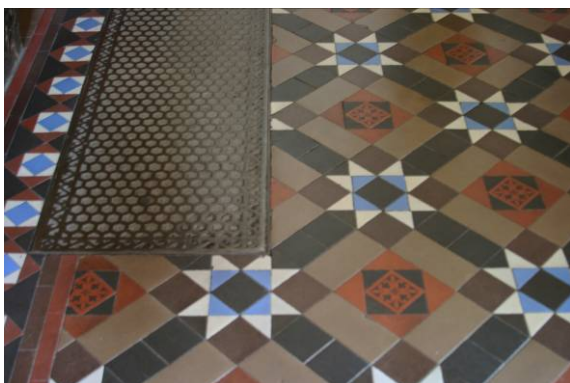
Keramikgolv och igensatt galler.

- Kontrollera att plattorna sitter.
Ev. säkra lösa plattor samt ev. byta trasiga mot lika original.
- Försiktig städning med torr eller fuktig mopp.
Neutralt rengöringsmedel avpassat för keramiska golv.
Ej städ-/polermaskin.

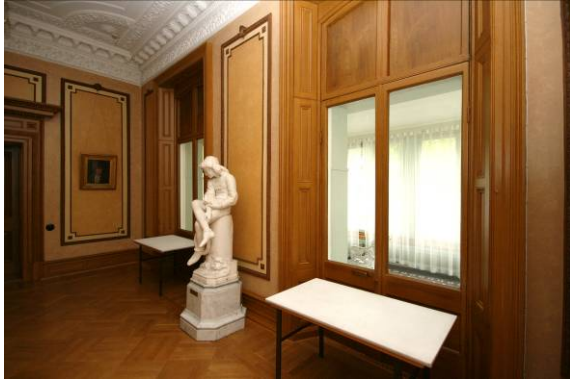
Fönster omgjorda till dörröppningar.

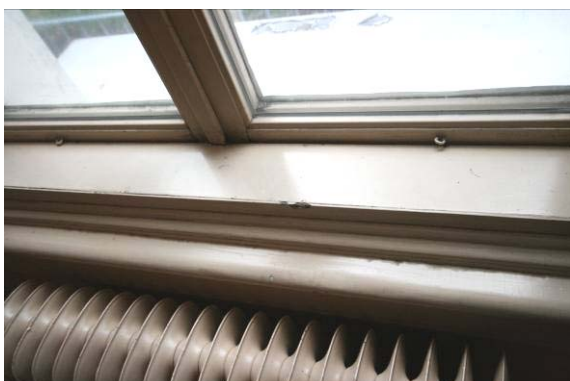
Fönsterkarm med liten träskada.

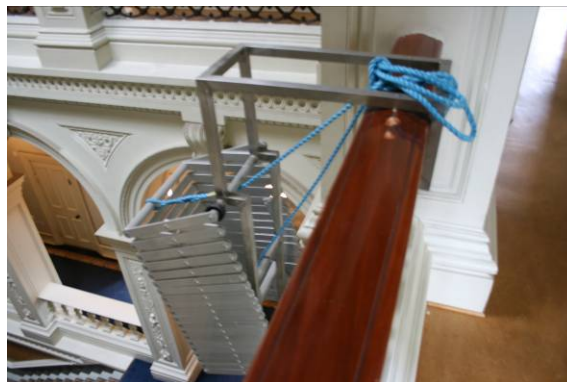
Skada i handledare efter utrymningsstege.

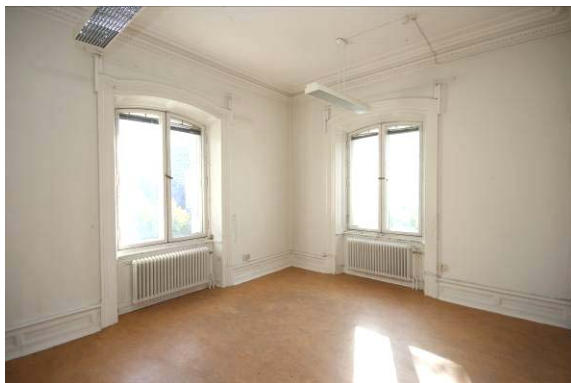
Originalfönster i rum 408. Vänster fönster är delvis igensatt.

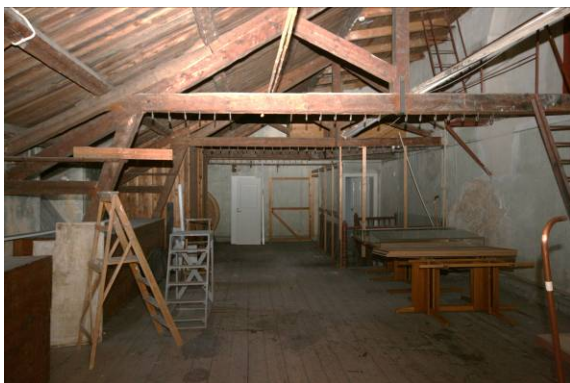
Takstol och undertak är original.

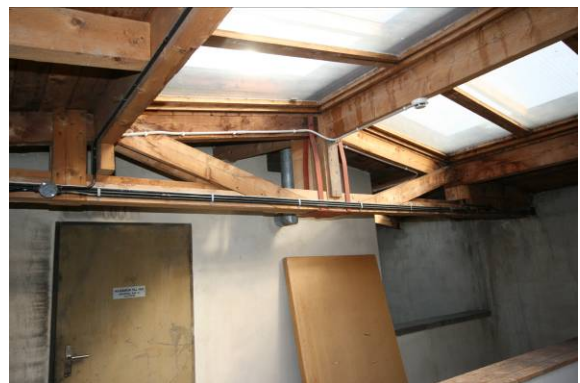
Takstol och fönster från 1950-talet.

- Det förekommer fuktskador och skadedjursangrepp i anslutning till takkupa samt takfönster.

- Fuktskador och angrepp hålls under uppsikt för att avgöra om de är pågående.

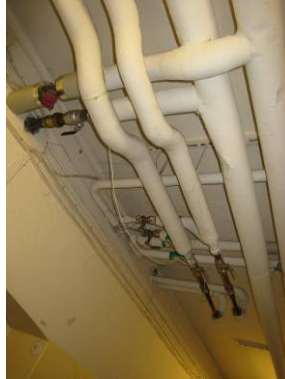
Tappvattenrörens isolering innehåller asbest i isoleringsavslut och rörböjar. Inom fjärrvärmecentralen verkar dock asbestsanering vara utförd.

Asbest i böjar och isoleringsavslut.

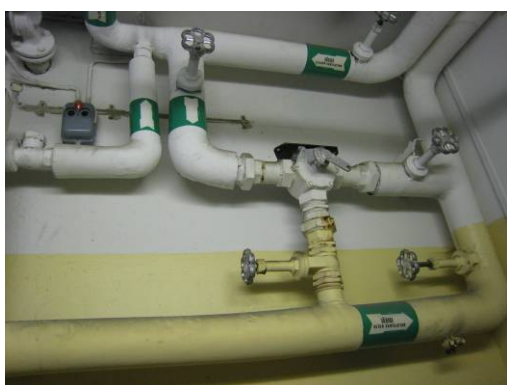
Motorställdonet för styrventilen i den platsbyggda shuntgruppen för luftbehandlingsaggregat TA3 har demonterats. En ny 2-vägs styrventil har installerats vid aggregatet på shuntgruppens sekundärsida. Shuntgruppens 3 avstängningsventiler runt 3-vägsventilen har stängts så att den ursprungliga shuntfunktionen helt har eliminerats. Detta innebär att flödet på shuntgruppens primärsida är variabelt, (under förutsättning att förbigångens backventil fungerar) vilket är rätt vid uppvärmning via fjärrvärme. Helt säkert är dock att flödet över värmebatteriet är variabelt, vilket innebär att frysskyddsfunktionens säkerhet är rejält nedsatt.

*Ursprungligt shuntkoppel för TA3.
Demonterat ställdon.*
