Rådhuset

Vård- och underhållsplan Del 1 - Beskrivningar 2017

L I N D H O L M
RESTAURERING AB

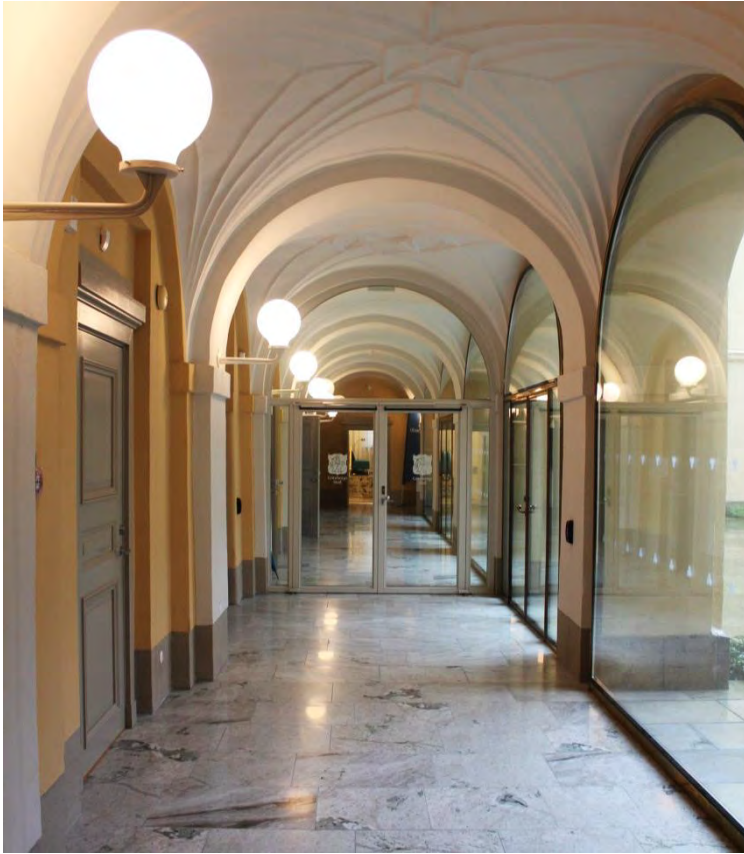
*Arkad med valv från 1600-/1700-tal.
Glaspartierna installerades vid
ombyggnaden 2014.*

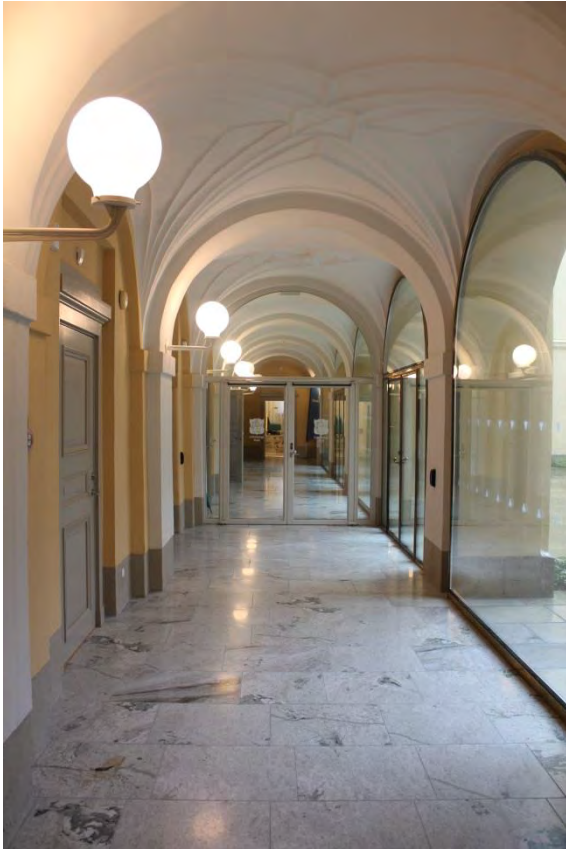
Arkaderna tillhör en av rådhusets äldsta bevarade strukturer.

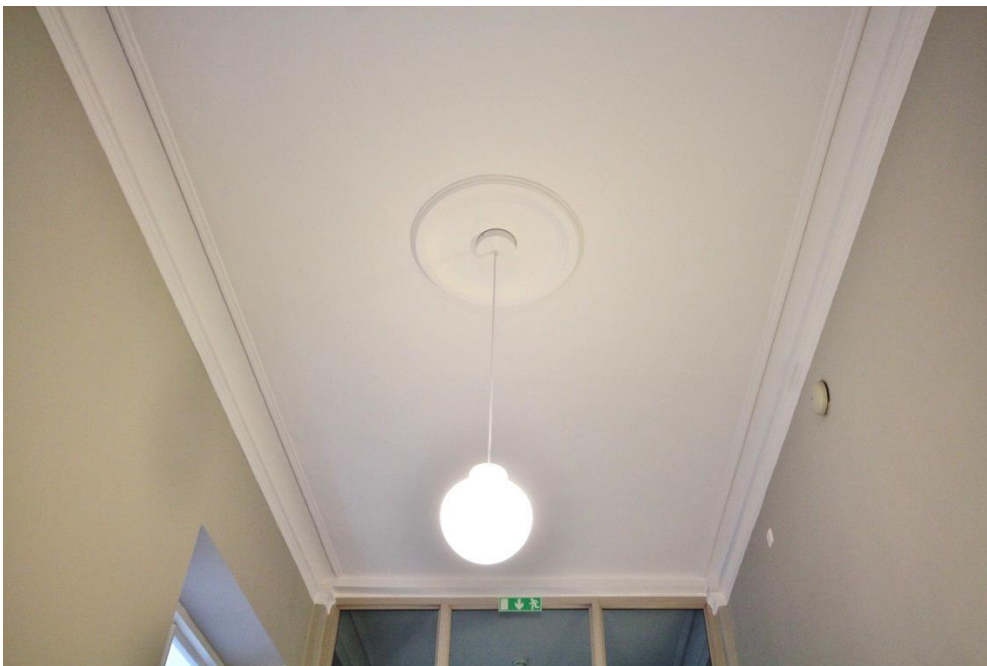
De enkla stuckaturerna är troligen från ombyggnaden 1937.

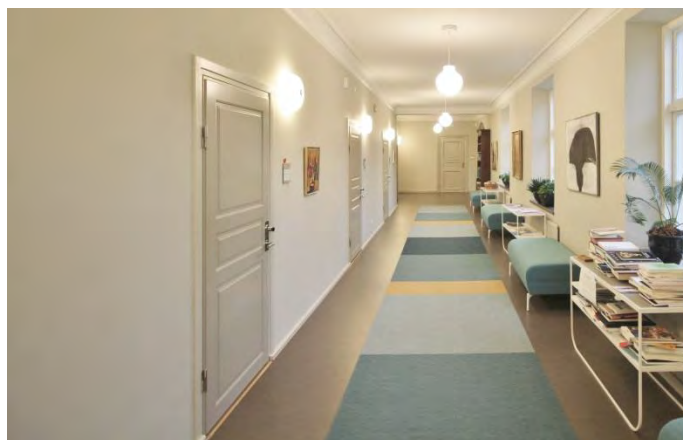
Belysningen placerades vid sidan av dörren tillbyggnaden. Armaturerna och placeringen bibehölls vid ombyggnaden.

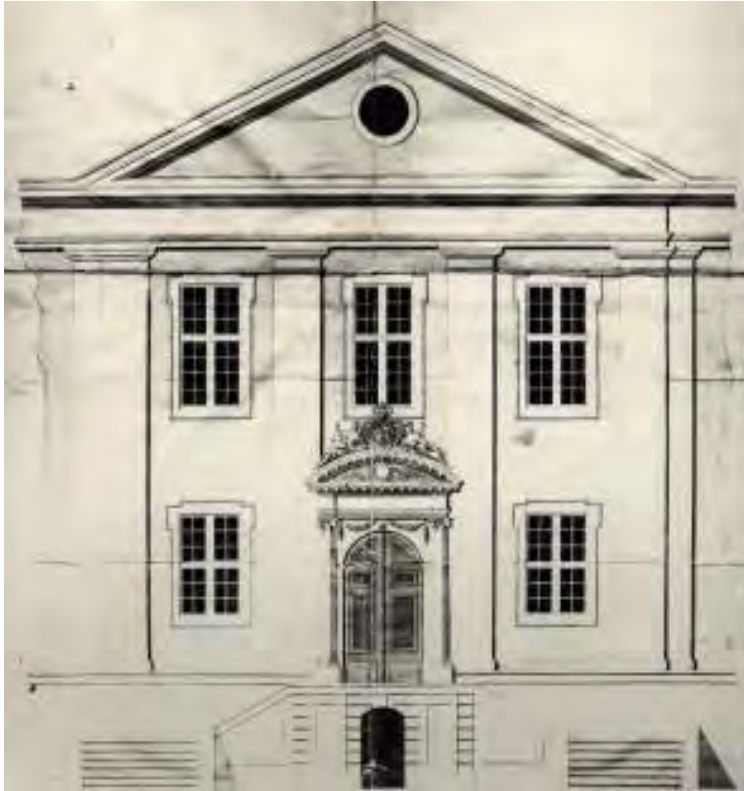
*Fasadparti och entré mot Gustaf Adolfs torg, ritad av B W Carlberg 1732.
(Göteborgs Stadsmuseum)*

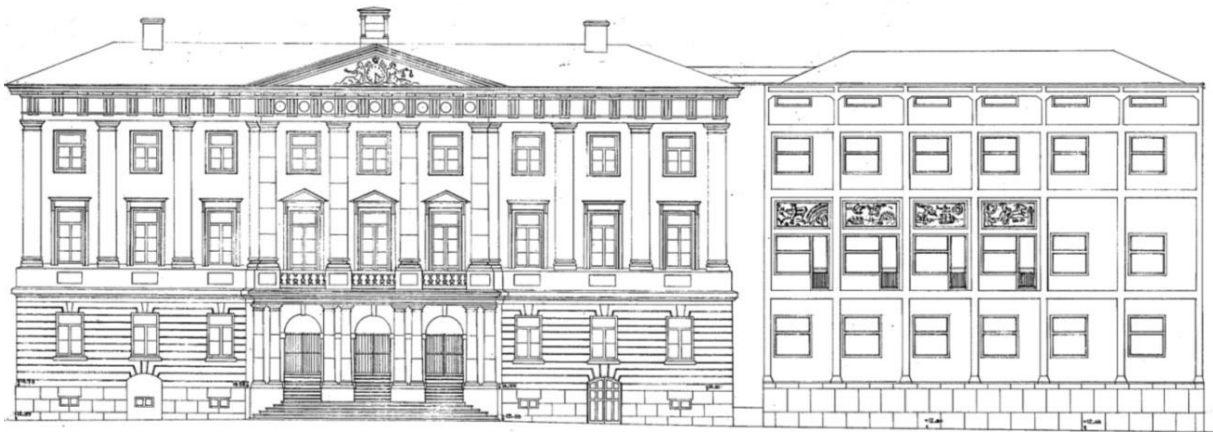
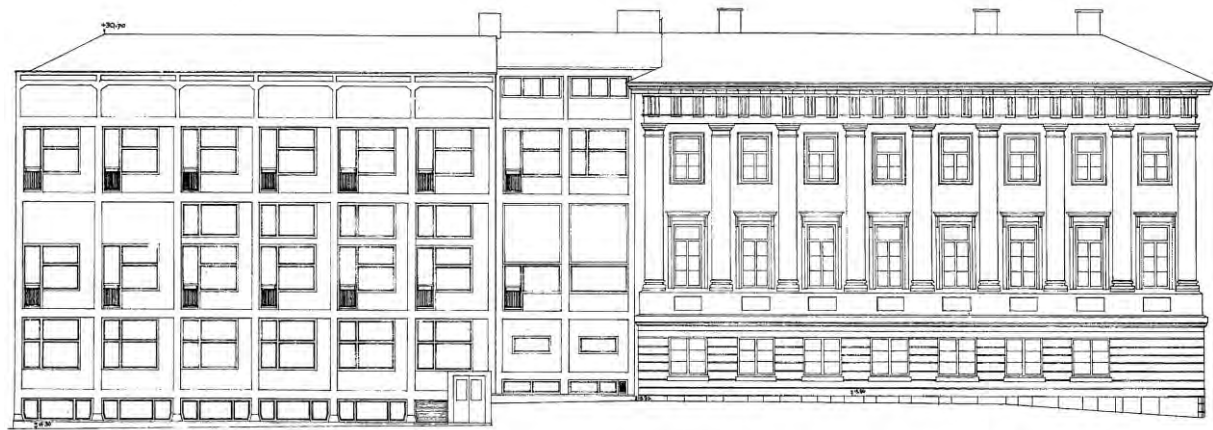
Fasadritningar av genomförd om- och tillbyggnad 1937 av E G Asplund.(Göteborgs stadsbyggnadskontor)

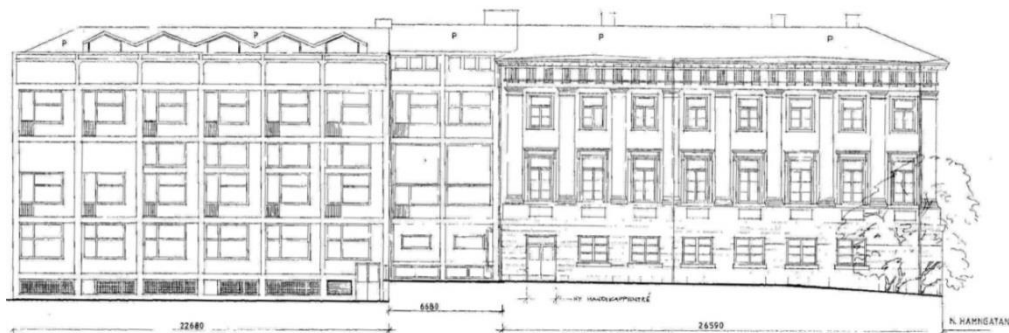
1987 byggs en entré mot Tyska kyrkan i väst, med tillgänglighetsanpassning. Yngve Lundh. Arkitektkontor
Här syns även takkuporna på tillbyggnaden tillkomna 1949 efter ritningar av Olof Sellman.

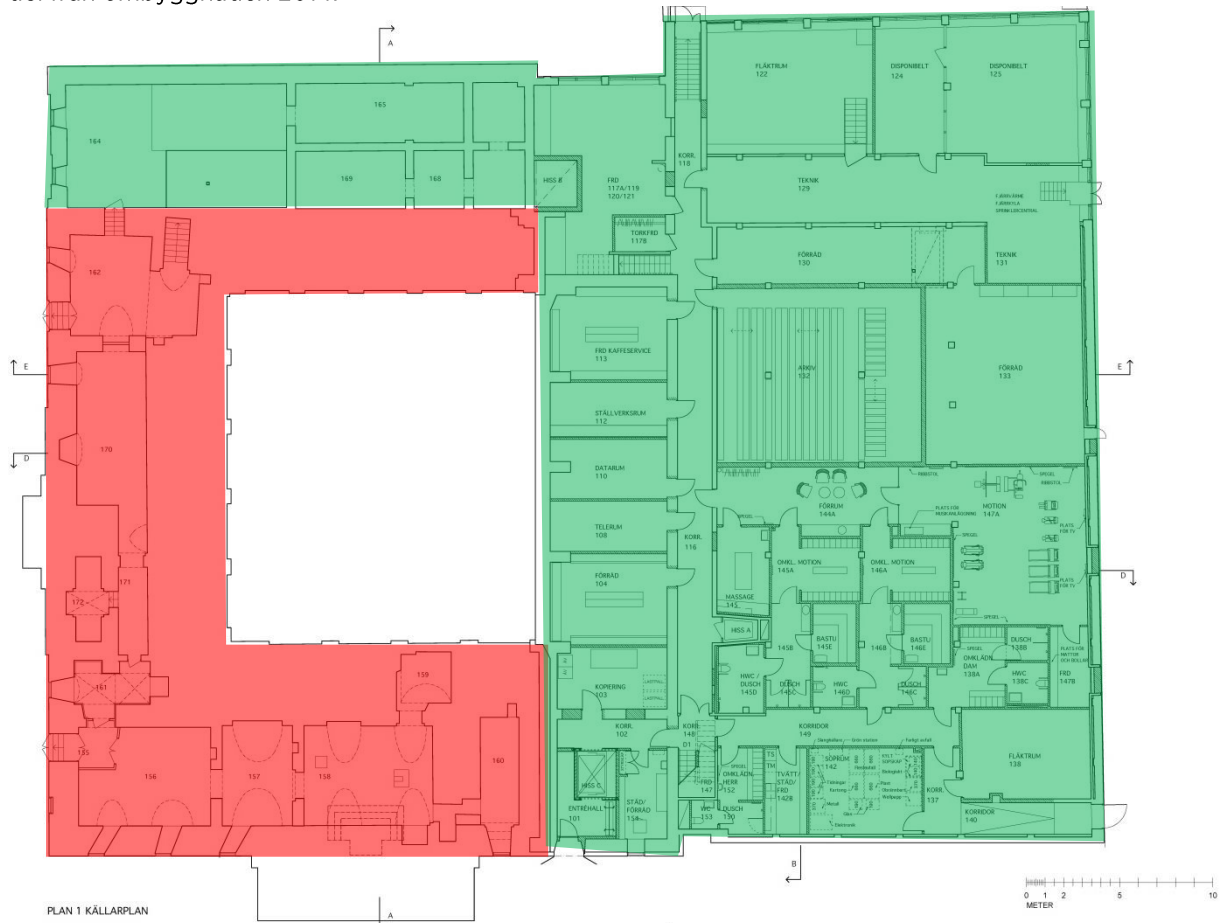
Röd markering visar de delar av plan 1 som är skyddade genom byggnadsminnesförklaringen. Övriga ytor är bedömda utifrån Higabs system för kulturhistorisk klassning.

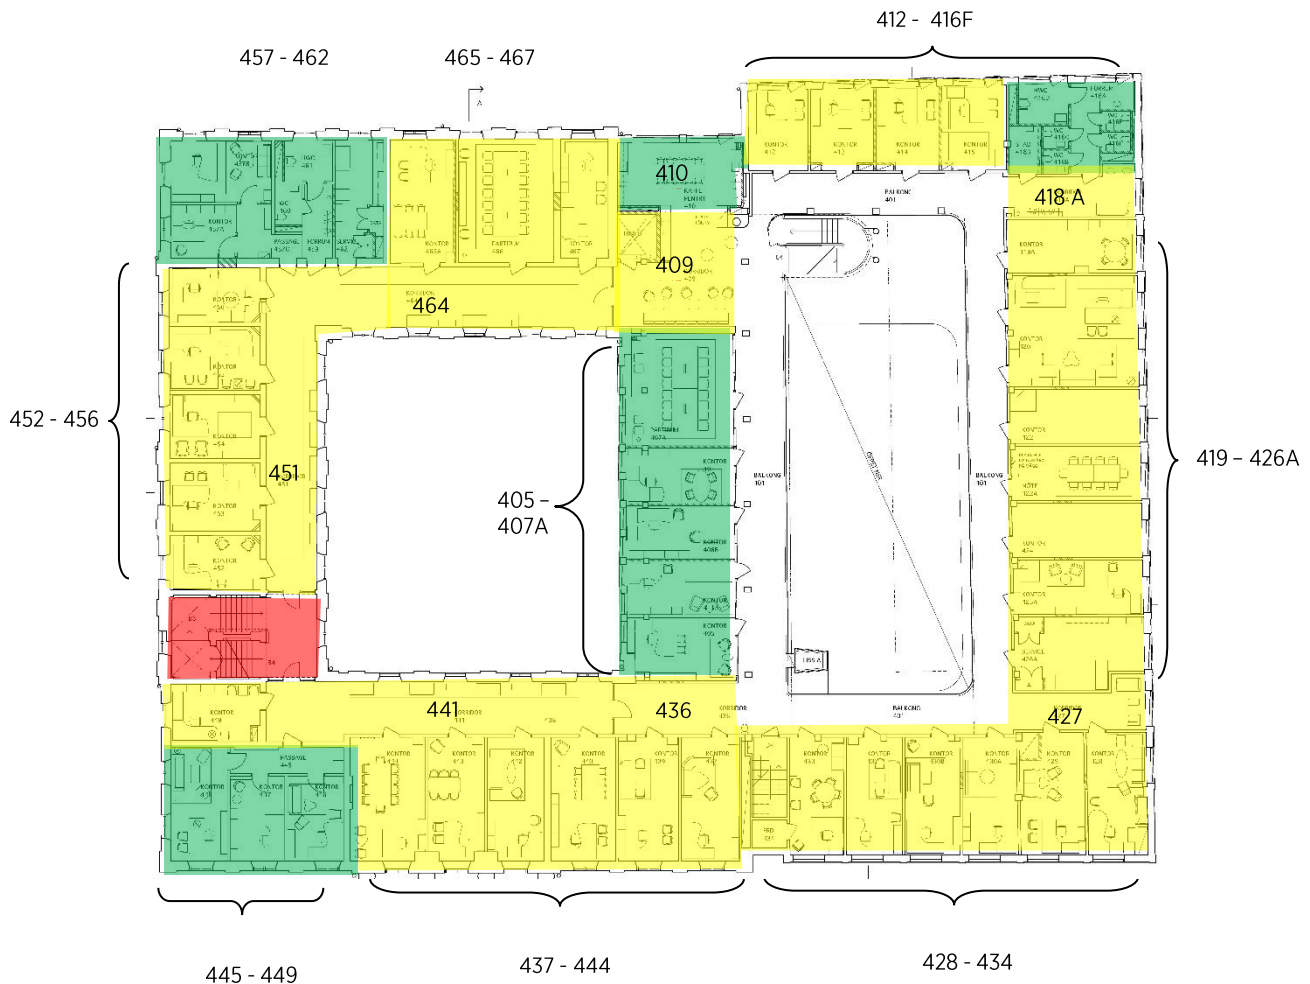
Rödmarkerade ytor omfattas av byggnadsminnesförklaringen. Övriga ytor är bedömda utifrån Higabs system för kulturhistorisk klassning.
