HAGABADET

Vård- och underhållsplan

Göteborg 2013-10-22
Martin Lindholm
Johanna Lange

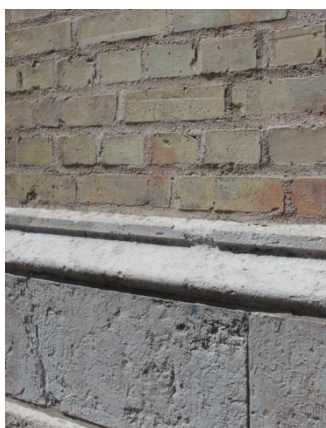
Vittrad överliggare mot öster.

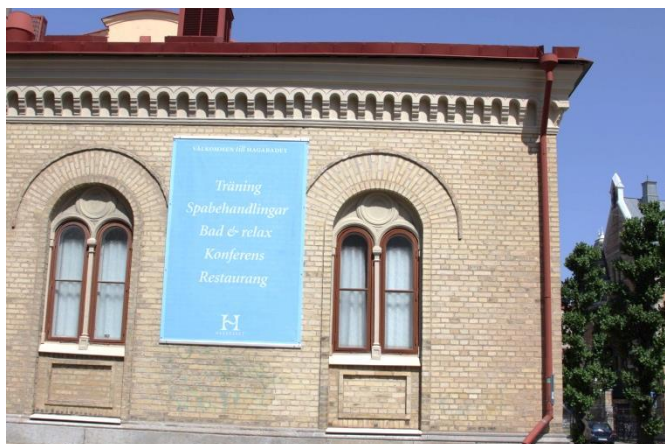
Fasad mot söder. Från hörnet fram till vepan är fasaden ommurad med nytt tegel 1996.

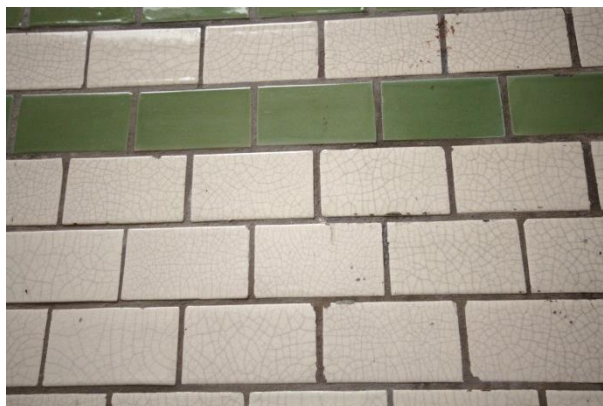
Originalkaklet har krackelerat.

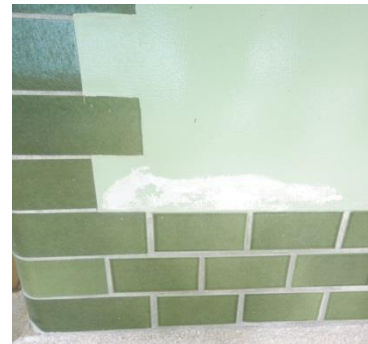
Färgsläpp i målade bröstning.
