DICKSONSKA PALATSET

Vård-, underhålls- och skötselplan

Lindholm Restaurering AB
Östra Hamngatan 46-48
411 09 Göteborg

Göteborg 2008-11-19
Martin Lindholm
Johanna Lange

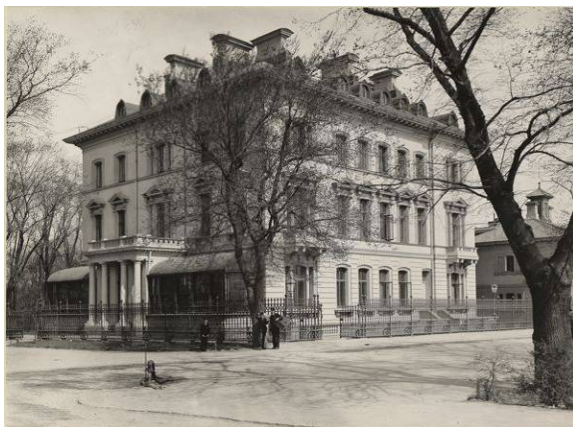
Ursprungligen var taket i plåt och hade välvda takkupor.

- Restaurera orangeriet. Det f.d. orangeriet har genomgått en förvanskning och ser idag ut som en senare utbyggnad. Ursprungligen hade orangeriet en synlig stomme i gjutjärn och en egen tydlig karaktär som bröt av mot den i övrigt vitputsade fasaden.
- Byta takbeläggning. Idag är taket klätt med tjärpapp, vilket passar illa till den i övrigt oerhört påkostade byggnaden. Det lämpligaste vore att taket återfick sitt plåttak. I samband med detta bör man även se över möjligheterna att

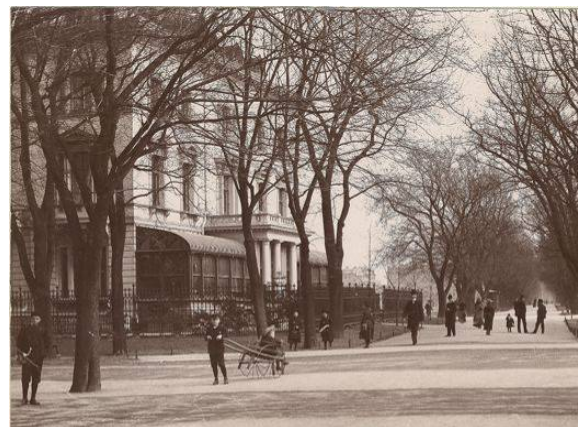
Fotot visar Dicksonska 1902 med orangeri och högt staket i originalutförande.

- Återställa staket som tidigare markerat Dicksonska palatset som privatbostad. Detta är viktigt för att ge en tydligare ram till gruppen av byggnader och förtydliga att Dicksonska palatset är uppfört som en privatbostad. Huvudbyggnad och ekonomibyggnader utgör en enhet som tillsammans förklarar byggnadens ursprungliga användning. Idag framstår Dicksonska palatset som en offentlig byggnad vilket gör den svårtolkad.

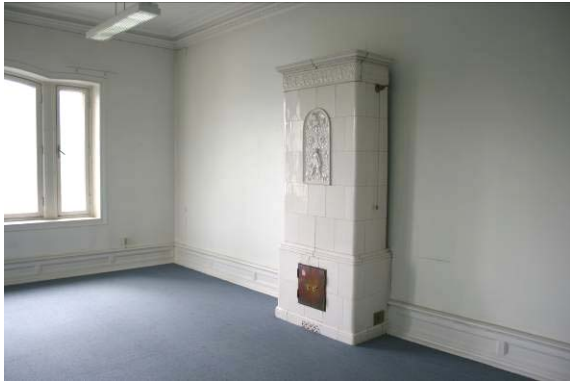
Rummen på tredje våningen har stora kvaliteter genom sina bevarade detaljer.

- Lyfta ambitionsnivån på underhållet av de mindre påkostade rummen. De gamla sovrummen på andra och framför allt tredje våningen har hittills inte ägnats särskilt stor omsorg. Dessa rum har stora kvaliteter och är kulturhistoriskt intressanta i sitt sammanhang då de visar på husets historia som privatbostad. Det är därför viktigt att de behåller sina originaldelar som kakelugnar och garderober.

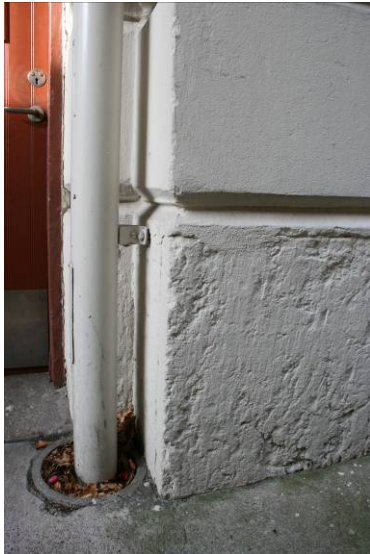
Övermålad sockel av kalksten.

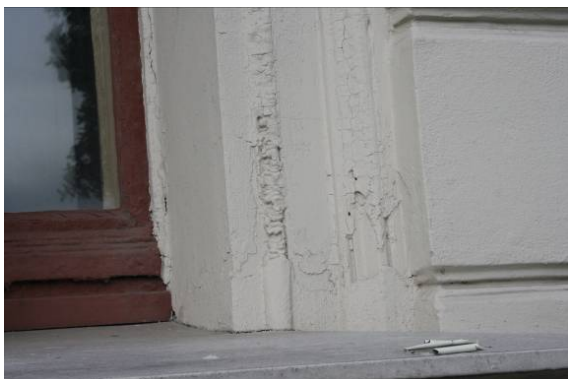
utan har kvar mycket tjocka skikt med organisk färg, sannolikt äldre oljefärg och modernare silikonhartsfärger. Den gjutna ornamentiken har i stor omfattning putslagning i formmässigt undermålig kvalitet.

Tjocka skikt av organisk färg på profilerad puts.

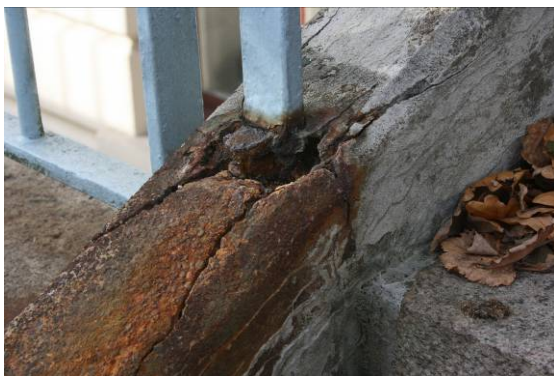
Infästningsskador, smide.

- Bitvis kraftiga rostskador i anslutning till infästningar.
- Färgsläpp och mindre rostskador

- Smidesrenovering som innefattar utbyte av infästningar. Omgående
- Lagning betong vid infästningar. Omgående
- Rengöring, rostskydd ommålning med blymönja och oljefärg. 0-5 år

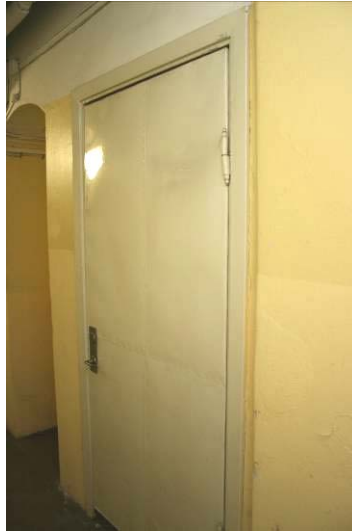
Inplåttad originaldörr.

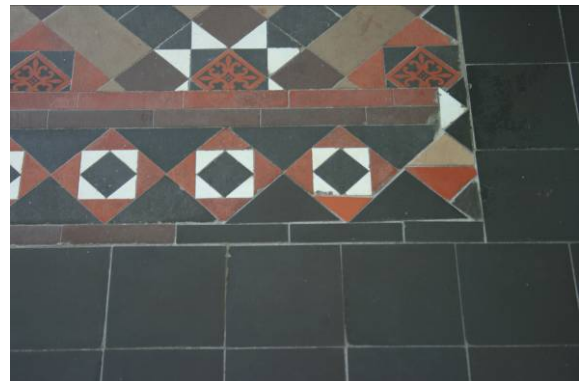
Originalgolvet är kompletterat runt om med liknande keramikplattor.

- Keramikgolvet är kompletterat och det finns plattor med något avvikande färg och utseende.
- Det finns spruckna plattor och ev. lösa.

- Kontrollera att plattorna sitter.
- Försiktig städning med torr eller fuktig mopp. Neutralt rengöringsmedel avpassat för keramiska golv. Ej städ-/polermaskin.

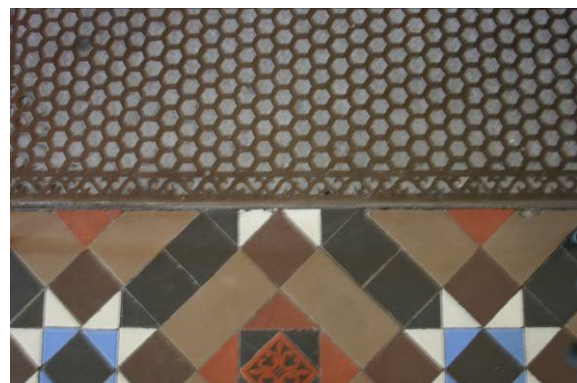
Keramikgolv och igensatt galler.

- Kontrollera att plattorna sitter.
Ev. säkra lösa plattor samt ev. byta trasiga mot lika original.
- Försiktig städning med torr eller fuktig mopp.
Neutralt rengöringsmedel avpassat för keramiska golv.
Ej städ-/polermaskin.

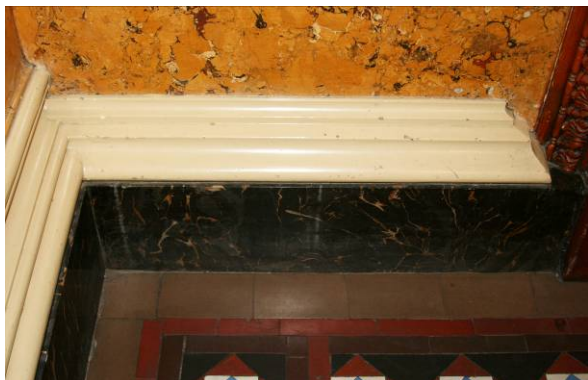
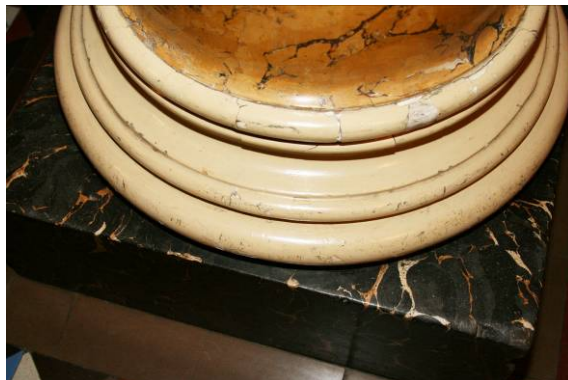
Putsad och målad sockel.

- Skador i ytskikt, sprickor etc.

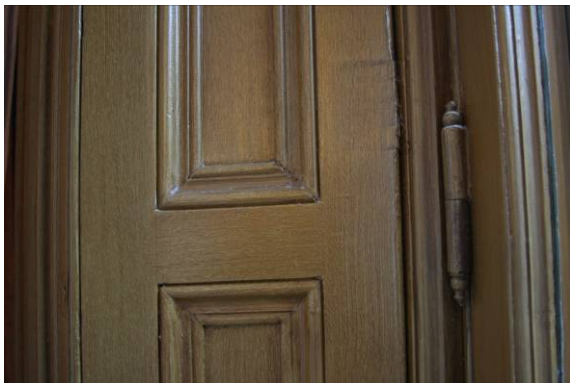
Igensatt fönsterlucka.

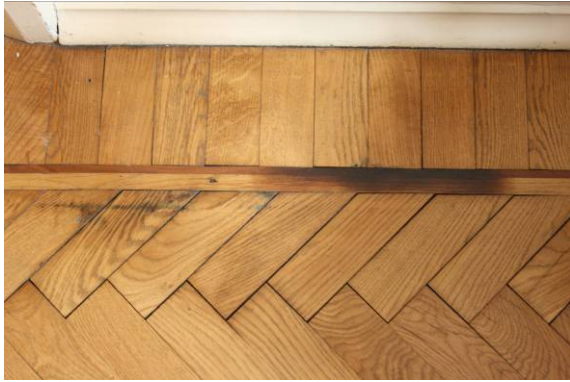
Fläckar efter vatten.

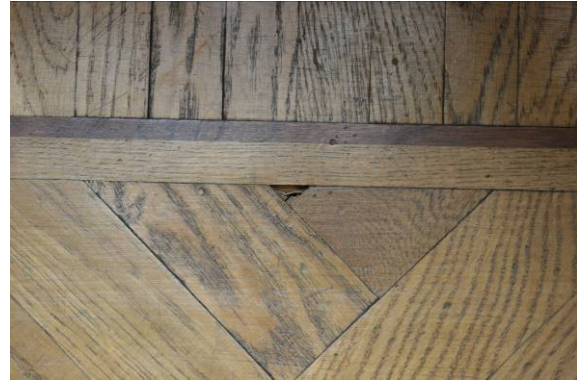
Liten bit av staven saknas.

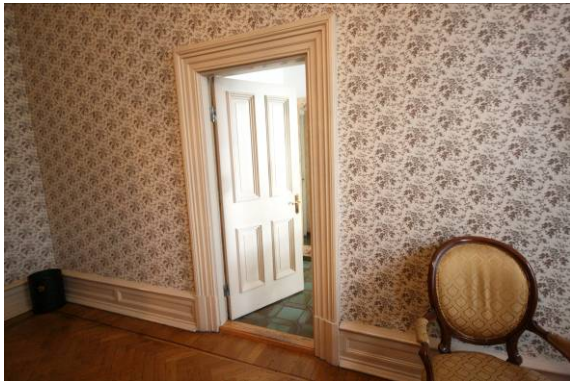
Dörr flyttad på 1950-talet.

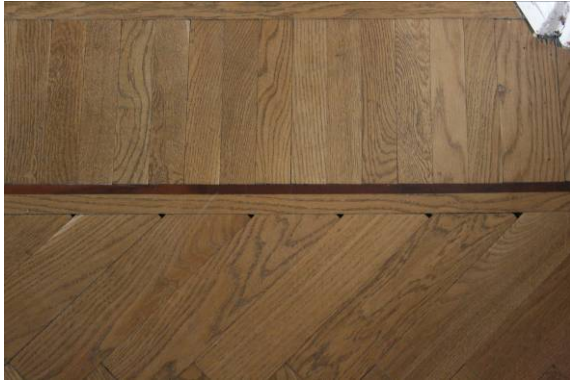
Småbitar saknas.

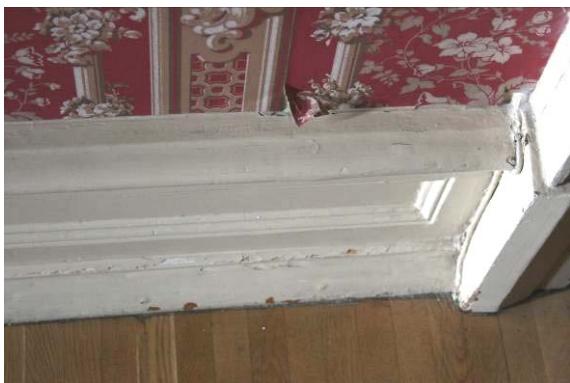
Sockel med relativt omfattande färgsläpp.

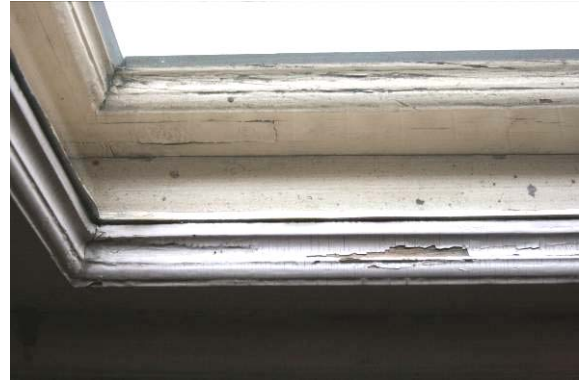
Färgsläpp i innerbåge.

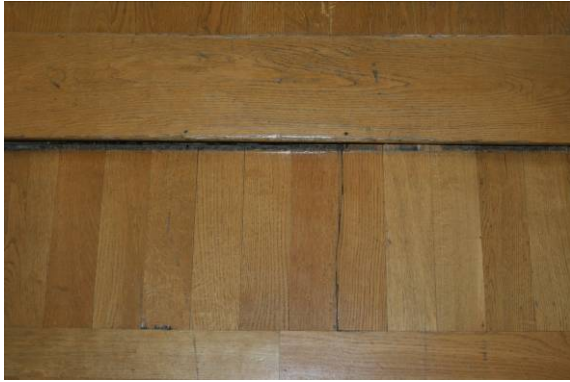
Lös tröskel och stav som rest sig.

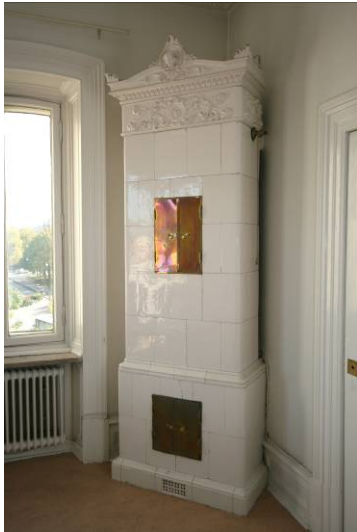
Kakelugn.

- Sprickor i kakel.

- Sprickor ilagas och fogar ifogas av konservator.

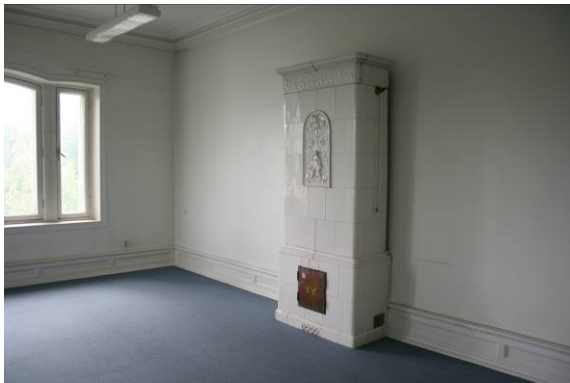
Kakelugn i rum 430.

Det finns fogsläpp och sprickor i kakelugnarna.

- Sprickor i kakel och fogsläpp.

- Sprickor ilagas och fogar ifogas av konservator.

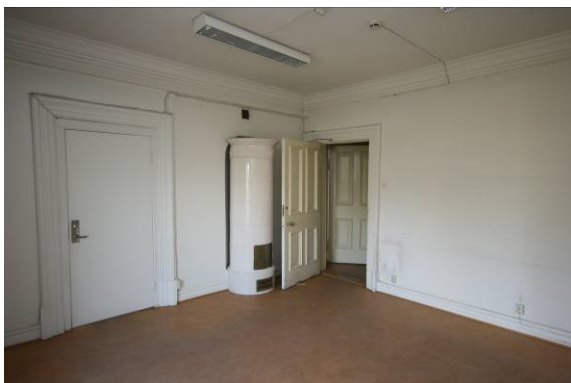
Kakelugn i rum 426.

- Sprickor i kakel och fogsläpp.

- Sprickor ilagas och fogar ifogas av konservator.

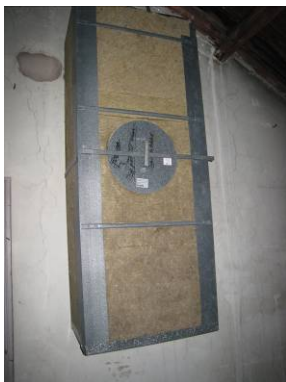
Tilluftsaggregat TA2.

Tilluftsaggregat TA2 är placerat vid tak i ett förrådsutrymme, i källarplanets SV hörn.
TA2 betjänar konferensrum/bibliotek utefter byggnadens södra fasad, entréplan.
TA2 består av intagsspjäll, filter, tilluftsfläkt och vätskekopplat värmebatteri.
Luftmängd = 1100 m³/h.

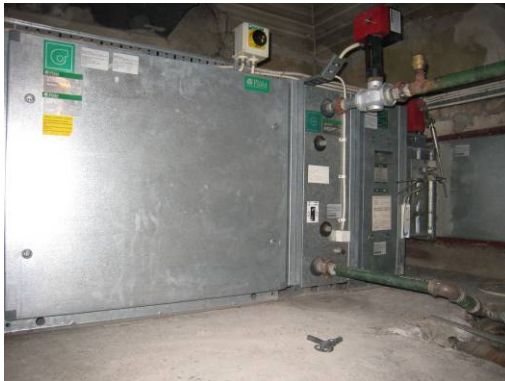
Frånluftsfläkt FF2.

Frånluftsfläkt FF2 är placerad i vindsplanets SV hörn.
FF2 betjänar konferensrum/bibliotek utefter byggnadens södra fasad, entréplan.
Luftmängd = 1050 m³/h.

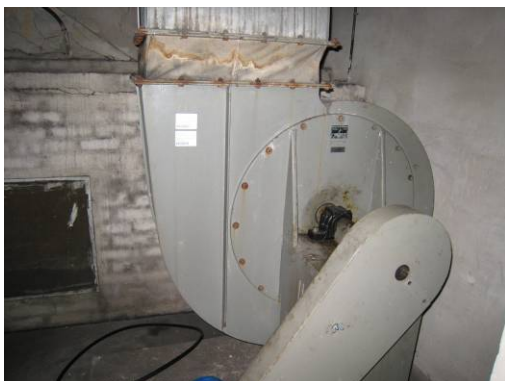
Frånluftsfläkt FF3.

Frånluftsfläkt FF3 är placerad i vindsplanets östra del. FF3 betjänar diskrum och kök utefter byggnadens östra fasad, entréplan. Luftmängd = 8235 m³/h.

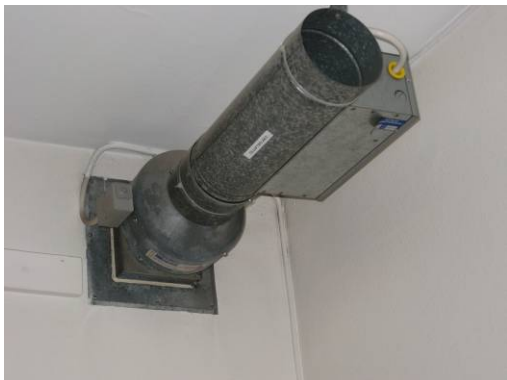
Frånluftsfläkt FF4.

Frånluftsfläkt FF4 är placerad i vindsplanets SÖ del, ovan tvättstugan. FF4 betjänar byggnadens WC-grupper. Luftmängd = 730 m³/h.

Frånluftsfläkt FF4 startas och stoppas manuellt via manöverströmställare i rum 114, källarplan. Frånluftsfläkten var stoppad vid platsbesöket.

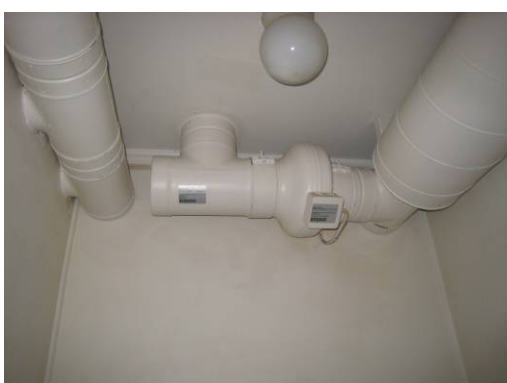
Tilluftsaggregat för förråd 125.

Tilluftsaggregat för förråd 125 i källaren är placerat vid förrådets tak. Aggregatet består av kanalfläkt och elektriskt värmebatteri. Luftmängd = uppgift okänd.

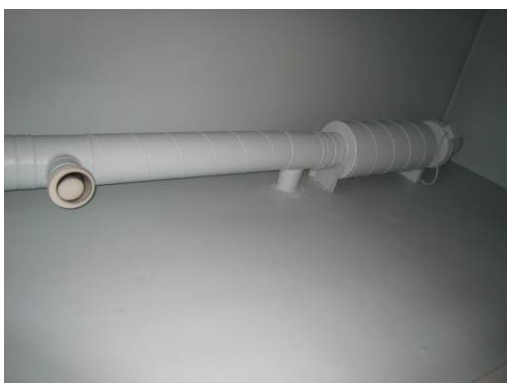
Frånluftsfläkt FF5.

Frånluftsfläkt FF5 är placerad på plan 3 i WC 404. FF5 betjänar rum 401 och 404. Luftmängd = 200 m³/h.

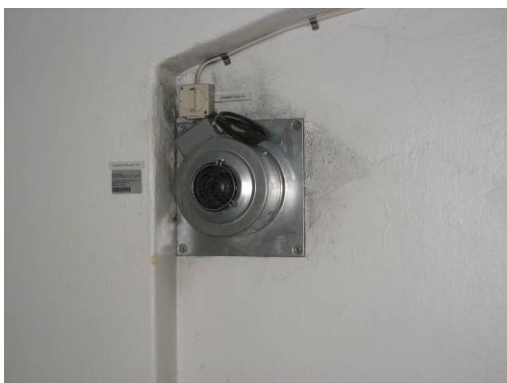
Frånluftsfläkt FF6.

Frånluftsfläkt FF6 är placerad på plan 3 i Duschrum 416. FF6 betjänar rum 416, 417 och 419. Luftmängd = 135 m³/h.

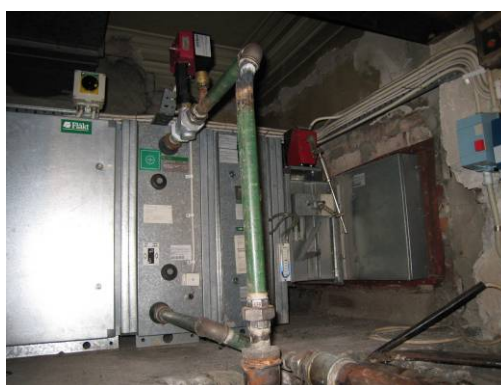
Ny 2-vägs styrventil för TA3.

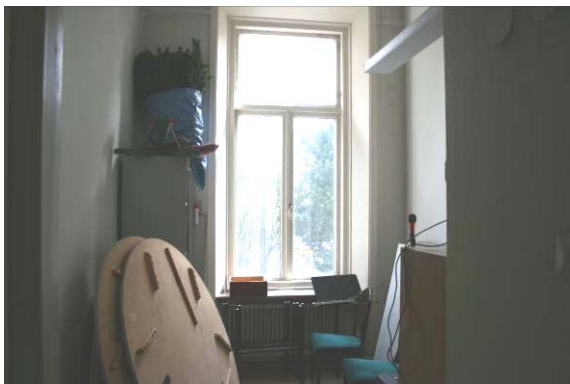
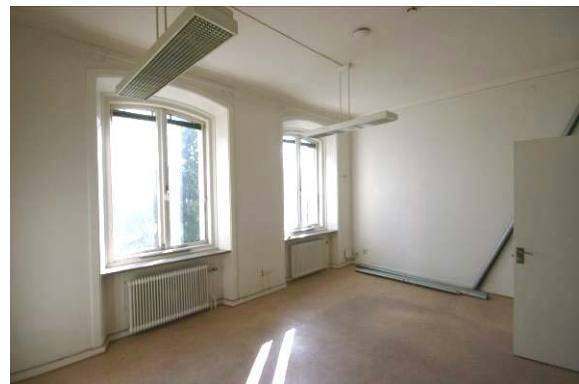
Rum 301A och 401 skulle påverkas av en eventuell hissinstallation.
